## จองวัดม่อนจำศีล ลำปาง : ลักษณะทางสถาปัตยกรรมจองอย่างพม่า และพัฒนาการทางรูปแบบสถาปัตยกรรม

# Wat Mon Cham Sin Kyuang, Lampang Province: Characteristics Burmese Architecture and Architectural Development

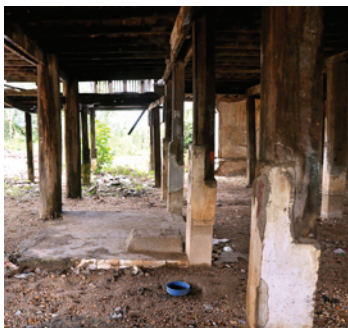
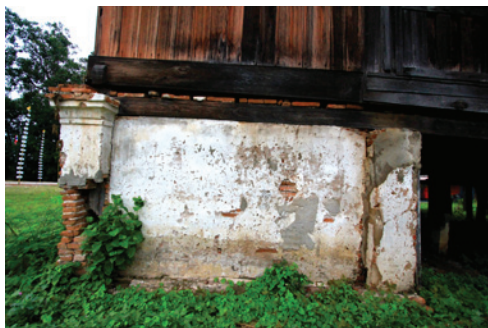
ก่ออิฐเลย จึงทำให้เมื่อกาลเวลาผ่านไปดินมีการทรุดตัว ทำให้โครงสร้างเครื่องก่อมีการทรุดตัวไม่เท่ากัน เกิดการปริ้วร นอกจากนี้นี้ยังมียากไม้ซ่อนไขตามรอยที่แตกร้าวยิ่งทำให้รอยปริ้วรานั้นแตกกะเทาะแยกออกจากกันกว้างขึ้น

ส่วนที่ก่ออิฐถือปูนอีกส่วนของอาคารคือฐานชุกชีที่ประดิษฐานพระพุทธรูปประธานที่เรียกว่า “แท่นแก้ว” ซึ่งตามธรรมเนียมและคติในการออกแบบสร้างสรรค์ช่างจะสร้างแท่นแก้วด้วยการก่ออิฐเป็นกระบะและถมดินอัดแน่นขึ้นไปรองรับพระพุทธรูปประธานของอาคารที่อยู่ชั้นบน สภาพโดยรวมฐานชุกชีนี้ชำรุดและมีรอยปริ้วรตรงตะเข็บรอยต่อที่มีการก่ออิฐเข้ามาบรรจบกันโดยไม่มีพันธะ และบางตำแหน่งก็มีการผุกร่อนของผิวปูนฉาบและอิฐที่ก่อเป็นกระบะ

นอกจากนี้ เนื่องจากมีการพัฒนาพื้นที่โดยรอบอาคารด้วยการถมดินจึงทำให้เมื่อฝนตกน้ำผิวดินจะไหลเข้ามายังใต้ถุนของตัวอาคาร ทำให้ดินเสาของอาคารผุจากการสำรวจพบว่าเสาเกือบทุกต้นผ่านการซ่อมแซมด้วยการตัดเสาและต่อเสาใหม่ด้วยไม้บ้างหรือหล่อดินเสาด้วยคอนกรีตบ้าง ยกเว้นส่วนอาคารทางปีกซ้ายซึ่งใช้เสากลมยังเป็นเสาดั้งเดิมแต่อาจมีการใช้แผ่นกระดานไม้หนุนใต้เสาบางต้นที่ดินเสาแขวนลอยขึ้นจากพื้น การซ่อมแซมอย่างไม่เป็นระบบที่ผ่านมามีดังกล่าว

ภาพที่ 9 การเสื่อมสภาพของเสา (ภาพซ้าย) และผนังอิฐก่อของฐานชุกชี (ภาพขวา)

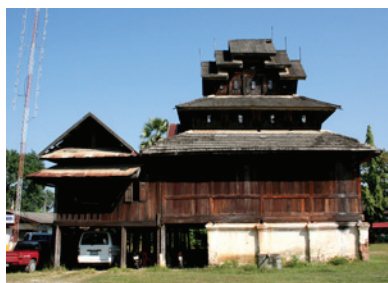
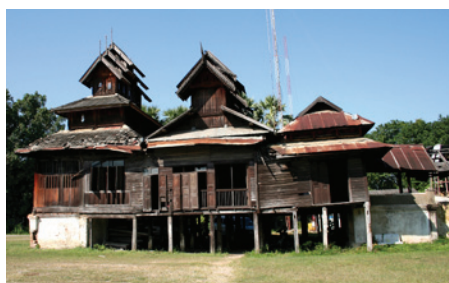
สภาพภายนอกของอาคาร ฝาผนังของอาคารทางด้านทิศใต้ซึ่งเป็นฝาผนังด้านหลังของอาคารที่ประดิษฐานพระประธาน และฝาผนังของอาคารด้านทิศตะวันตกหรือด้านปีกขวาของอาคารยังมีสภาพดี สำหรับฝาผนังทางด้านทิศตะวันออกซึ่งแต่เดิมตรงส่วนนี้จะเป็นส่วนเชื่อมต่อไปยังอาคารอีกชุดทางปีกซ้ายของอาคารหลักซึ่งทำหน้าที่เป็นหอดฉัน แต่ทว่าถูกรื้อลงไปแล้วสร้างอาคารคอนกรีต 2 ชั้นเข้ามาประกบติดกับอาคารหลัก แต่เมื่อรื้ออาคารคอนกรีต 2 ชั้นลง ฝาผนังในส่วนนี้จึงว่างโล่ง จึงได้มีการตีฝาไม้กระดานตามแนวนอน และติดตั้งบานหน้าต่างซึ่งมีลักษณะเป็นช่องยาวลงมาจรดพื้นพร้อมผนังกั้นกันตึก แต่ต้องค้ำประกอบสถาปัตยกรรมของส่วนที่ซ่อมแซมใหม่นี้ทำจากไม้ที่มีคุณภาพต่ำจึงมีสภาพที่ชำรุดมาก

ภาพที่ 10 (ซ้าย) มุมมองจากทางด้านหลังของจองวัดม่อนจำศีล  
(ขวา) มุมมองจากทางด้านข้างของจองวัดม่อนจำศีล

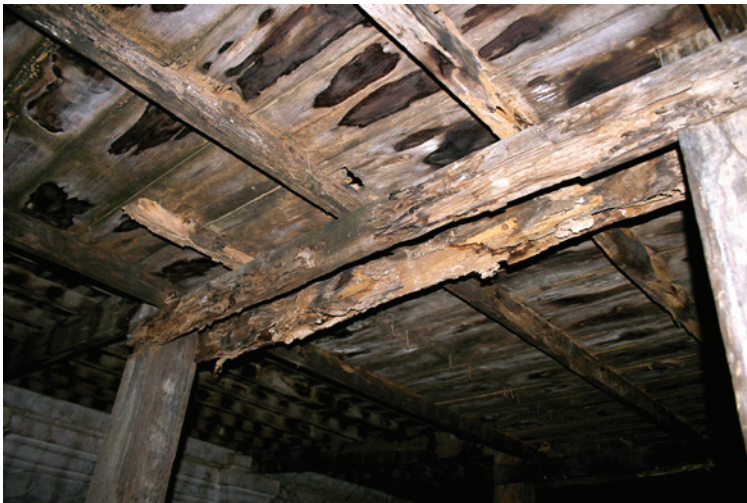
สภาพของโครงสร้างรับพื้น และพื้นอาคาร จากการสำรวจพบว่าระบบพื้นและโครงสร้างรับพื้นถูกซ่อมเปลี่ยนมาแล้ว เข้าใจว่าเป็นการปรับเปลี่ยนในคราวปรับปรุงอาคารครั้งใหญ่ เมื่อพื้นไม้ส่วนใหญ่อยู่ในสภาพที่ชำรุดมาก บางตำแหน่งก็มีน้ำจากหลังคารั่วลงพื้นไม้และโครงสร้างรับพื้น ตลอดจนฝ้าเพดานจะชำรุดทรุดโทรมมากตามไปด้วย นอกจากนี้ตรงพื้นด้านหน้าพระประธานยังปรากฏรอยไหม้บนพื้นกระดาน กล่าวกันว่าผู้มีจิตศรัทธามาไหว้พระและจุดเทียนจนเป็นเหตุให้เกิดไฟไหม้ขึ้น ทว่าเคราะห์ดีไฟไม่ได้ไหม้ลุกลามจนเกิดความเสียหายแก่อาคารทั้งหลัง

ภาพที่ 11 การเสื่อมสภาพของโครงสร้างรับพื้น และพื้นของอาคารเสื่อมสภาพจากความชื้น โดยเฉพาะตำแหน่งที่หลังคารั่ว และเนื่องจากไต้ถุนเป็นพื้นที่อับและชื้นจึงทำให้โครงสร้างรับพื้นมีความเสื่อมสภาพสูงมาก

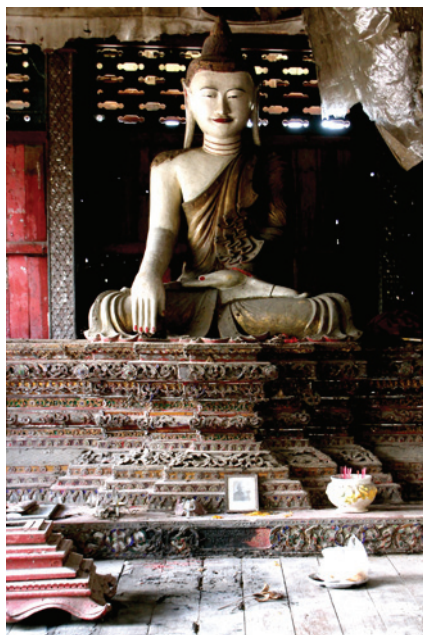
ภาพที่ 12  
สภาพพื้นด้านหน้า  
พระประธานที่ถูกเพลิงไหม้

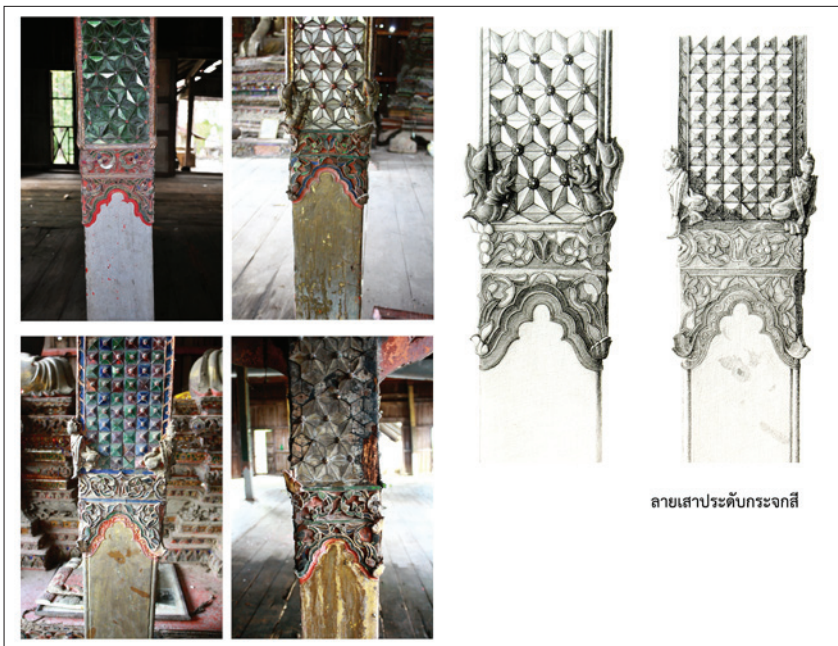
ลายเสาประดับกระจกสี

ปิดทับด้วยกระดาดบางๆ แล้วกดทับลงรักสมุกที่ทำหน้าที่เป็นตัวยึดให้แผ่นกระจกติดกับเสา แต่เนื่องจากตีบุกและกระดาดเสื่อมสภาพตามกาลเวลา โดยร้อนออกจากแผ่นกระจก ทำให้แผ่นกระจกหลุดร่วงลงเมื่อได้รับแรงสั่นสะเทือน เสาบางต้นยังถูกปลวกเจาะและกัดกินเนื้อไม้ภายใน ทำให้แผ่นกระจกลายดอก 6 กลีบที่ประดับอยู่นั้นยึดติดอยู่บนผิวไม้ด้านนอกเท่านั้น

ภาพที่ 13 การตกแต่งเสาในส่วนที่เป็นเชิงตักแต่งด้วยรักสมุกปั้นเป็นสิงห์ และนรสิงห์ทำซาด แล้วปิดทอง พร้อมตกแต่งด้วยกระจกสีและเศษแก้วคริสตมาส ถัดขึ้นไปตกแต่งด้วยกระจกสี ตัดเป็นรูปสามเหลี่ยมแล้วประกบกันเป็นดอก 6 กลีบ ปัจจุบันอยู่ในสภาพทรุดโทรมเนื่องจากกระดาดที่ติดด้านหลังตะกั่วเสื่อมสภาพทำให้กระจกร้อนออกมาจากรักสมุกที่ยึดไว้

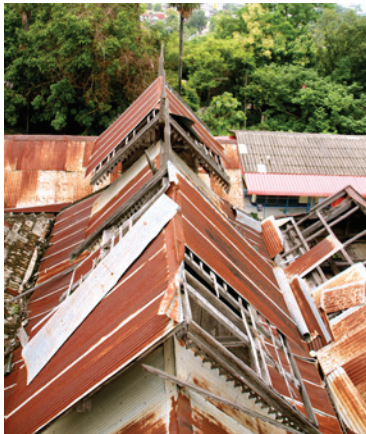
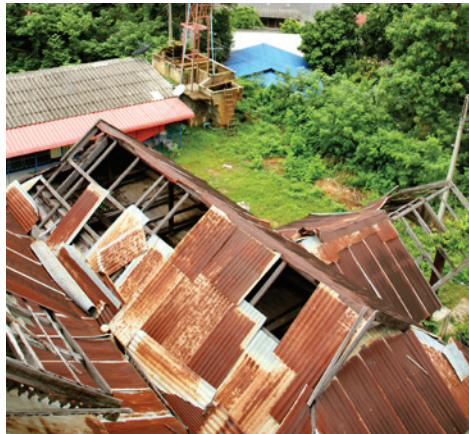
ตามที่กล่าวมาข้างต้นว่า จอซึ่งเป็นอาคารขนาดใหญ่มีพื้นที่ใช้สอยกว้างขวาง และภายในมีลักษณะโถงโล่ง โดยถูกจัดแบ่งหน้าที่ตามฐานานุศักดิ์ของผู้ใช้สอยอาคาร โดยการแบ่งระดับพื้นที่ให้พื้นที่ต่างๆ แยกกันออกเป็นส่วนๆ นอกจากนี้ยังมีการแบ่งด้วยรูปทรงของหลังคา กล่าวคือ ส่วนที่ 1 ส่วนหน้าสุดที่ติดกับบันไดทางขึ้นจะมีหลังคาทรงจั่วปั้นหยาผสมจั่ว ส่วนที่ 2 เป็นส่วนที่ลึกเข้ามามีรูปทรงหลังคาจั่วซ้อนชั้น 2 ชั้นแบบพม่า และส่วนที่ 3 พื้นที่ตอนในสุดซึ่งเป็นที่ประดิษฐานพระพุทธรูปประธาน มีรูปทรงหลังคาแบบจั่วซ้อน 3 ชั้น และมีชายคาปีกนกล้อมรอบอีก 2 ชั้น หลังคาแต่ละส่วนจะแยกจากกันอย่างเป็นเอกภาพด้วยคอสอง ในปัจจุบันหลังคาส่วนที่ 1 และ 2 ใช้สังกะสีเป็นวัสดุมุงหลังคา และหลังคาส่วนที่ 3 ใช้กระเบื้องลอนเล็กมุงหลังคาจั่วซ้อนชั้น และใช้กระเบื้องซีเมนต์ที่เรียกว่ากระเบื้องวิบูลย์ศรีมุงในส่วนชายคาปีกนก ซึ่งจากการใช้รถกระเช้าขึ้นสำรวจ พบร่องรอยของการมุงหลังคาด้วยวัสดุมุงที่มีขนาดเล็กกว่ากระเบื้องลอน ในปัจจุบันหลังคาสังกะสีที่ใช้มุงหลังคาชำรุดทรุดโทรมทำให้น้ำรั่วเข้าไปสร้างความเสียหายภายในอาคาร ปัญหาอีกประการที่มักพบในกรณีของวัดอย่างพม่าคือการที่มีหลังคาซ้อนข้างซับซ้อนทำให้รางน้ำฝนมีความซับซ้อนตามไปด้วย และมักจะมีเศษใบไม้และวัชพืชขึ้นเนื่องจากไม่สามารถเข้าทำความสะอาดได้ง่าย ทำให้เกิดปัญหาน้ำล้นออกจากรางน้ำฝนแล้วไหลเข้าไปทำความเสียหายภายในอาคาร

ภาพที่ 14 ความชำรุดทรุดโทรมของหลังคาสังกะสีที่ให้น้ำฝนรั่วเข้าไปได้ในอาคาร

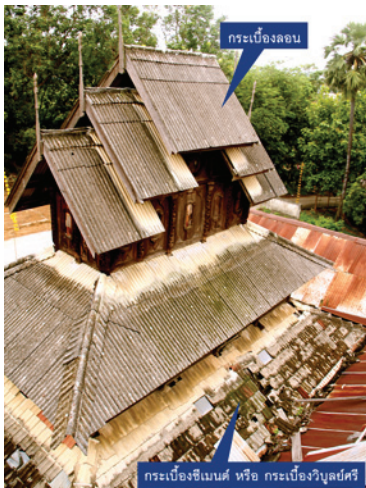
ภาพที่ 15 สภาพหลังคาที่ชำรุดทรุดโทรมอย่างสูง  
หลังคาประธานตรงตำแหน่งที่ประดิษฐาน  
พระพุทธรูป ประธาน หลังคาจั่วและ  
หลังคาปีกนกติดบนมุงด้วยหลังคากระเบื้องลอน  
ในขณะที่หลังคาปีกนกด้านล่างมุงด้วย  
กระเบื้องซีเมนต์

โครงสร้างหลังคาส่วนช่อของอาคารเกือบทุกตัวมีลักษณะทรวดตัวต่อเนื่องจึงต้องเสริมโครงสร้างเสาเพื่อรับน้ำหนัก นอกจากนี้การตกแต่งภายในส่วนฝ้าเพดาน และโครงสร้างหลังคามีการตกแต่งใน 2 ลักษณะ คือ การปิดทองลายฉลุ และการตกแต่งด้วยไม้แกะสลักเป็นดาวเพดานและตกแต่งด้วยแก้วคริสต์มาส บ้างตกแต่งด้วยการแกะสลักเป็นรูปเจ้าชายสิทธิตะทรงม้าเพื่อออกผนวช ซึ่งล้วนอยู่ในสภาพทรุดโทรมอย่างมาก

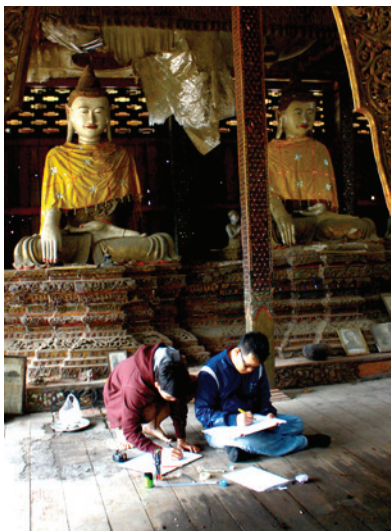
ภาพที่ 16

(ภาพบน) การสำรวจรังวัดอาคารเพื่อนำ  
ข้อมูลมาจัดทำแบบสถาปัตยกรรม  
และแบบสามมิติ

(ภาพล่าง) การสำรวจโครงสร้างหลังคา  
และการเสื่อมสภาพ โดยได้รับการสนับสนุน  
รถกระเช้าจากเทศบาลนครลำปาง
