# การฟื้นฟูและอนุรักษ์คลองจำไทร ตำบลโคกม่วง อำเภอคลองหอยโข่ง จังหวัดสงขลา

## Restoring and Conservation Jumrai Canal in Khokmuang sub-district KhlonghoiKhong district Songkhla province

สมศักดิ์ ศรีสุข และคณะ<sup>1</sup>  
(SomsugSriSook, et.al.)

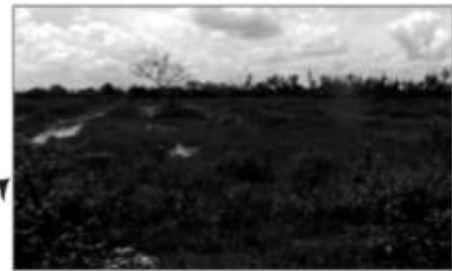
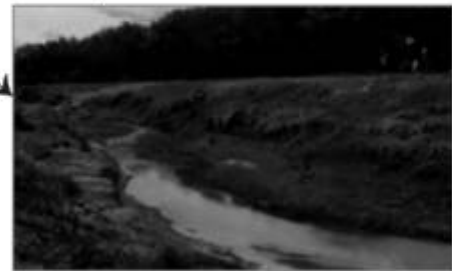
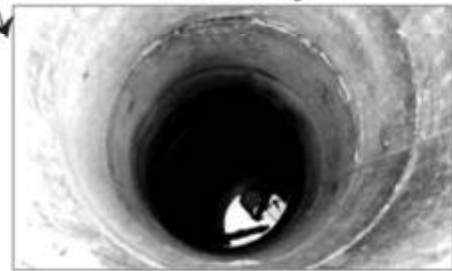
ภาพที่ 1 แผนที่สายคลองจำไทร แสดงการขุดลอก และผลกระทบที่เกิดขึ้น

สายคลองจำไทรถูกขุดลอกระยะทาง 6 กม.

นาข้าวถูกปรับเปลี่ยนเป็นสวนยางพารา

วังปลาถูกทำลายลำคลองตื้นเขิน ดิ่งมีความสูง

บ่อน้ำแห้ง

ระบบนิเวศน์คลองจำไทรในปัจจุบันเปลี่ยนแปลงไป ลำคลองถูกพัฒนาโดยการขุดลอกและยกคันดินขึ้นเพื่อลดสิ่งกีดขวางทางน้ำในฤดูน้ำท่วม พื้นที่โดนขุดลอกอยู่ในหมู่ที่ 6 และ 7 ของตำบลโคกม่วง มีระยะทางประมาณ 6 กิโลเมตร ผลที่เกิดขึ้นคือ ความอุดมสมบูรณ์ของระบบนิเวศน์ถูกทำลาย ปริมาณน้ำที่เคยเรี่ยตลิ่งกลับแห้งขอด มีความสูงระดับน้ำเพียงเรี่ยตลิ่ง เช่นบริเวณหน้าอาคารโรงปยุของหมู่ที่ 6 ต่างจากอดีตที่น้ำเคยลึกประมาณ 3-6 เมตร ตลอดทั้งปี และบางช่วงถึงกับไม่มีน้ำให้เห็น โดยเฉพาะ

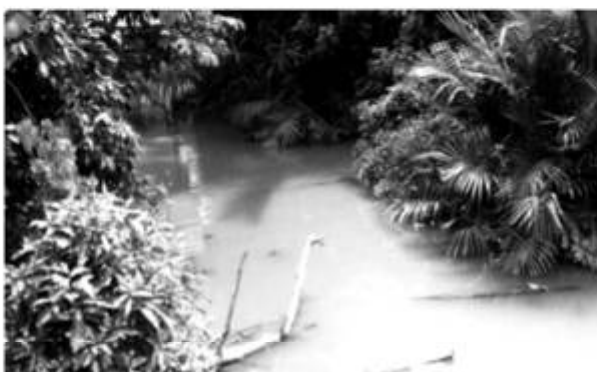
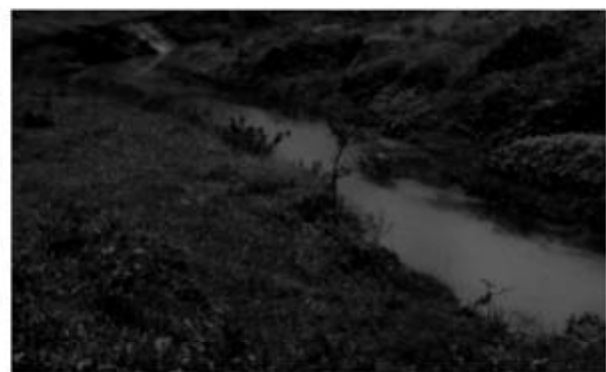
ภาพที่ 2 (ซ้าย) คลองจำไทรหมู่ที่ 1 ยังไม่ถูกขุดลอก (ขวา) คลองจำไทรหมู่ที่ 6 ภายหลังการขุดลอก

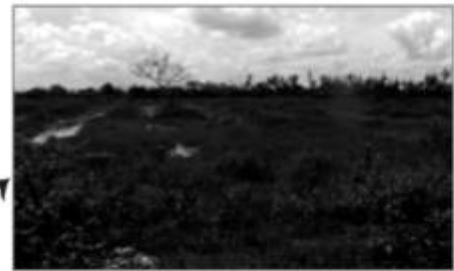
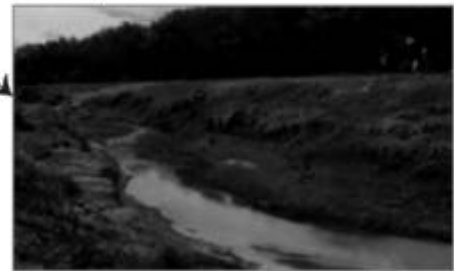
ภาพที่ 1 แผนที่สายคลองจำไทร แสดงการขุดลอก และผลกระทบที่เกิดขึ้น

สายคลองจำไทรถูกขุดลอกระยะทาง 6 กม.

นาข้าวถูกปรับเปลี่ยนเป็นสวนยางพารา

วังปลาถูกทำลายลำคลองตื้นเขิน ดิ่งมีความสูง

บ่อน้ำแห้ง

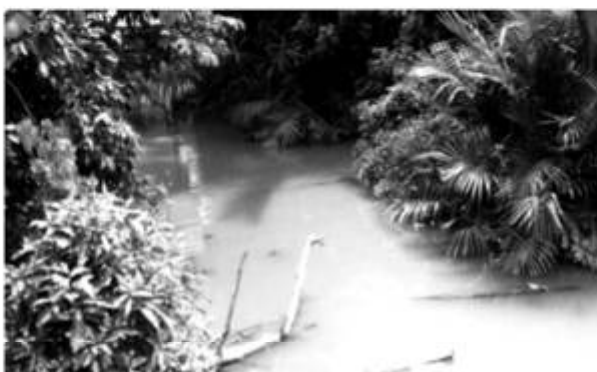
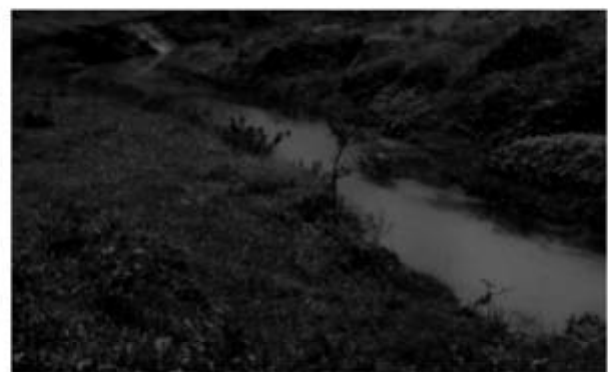
ภาพที่ 2 (ซ้าย) คลองจำไทรหมู่ที่ 1 ยังไม่ถูกขุดลอก (ขวา) คลองจำไทรหมู่ที่ 6 ภายหลังการขุดลอก

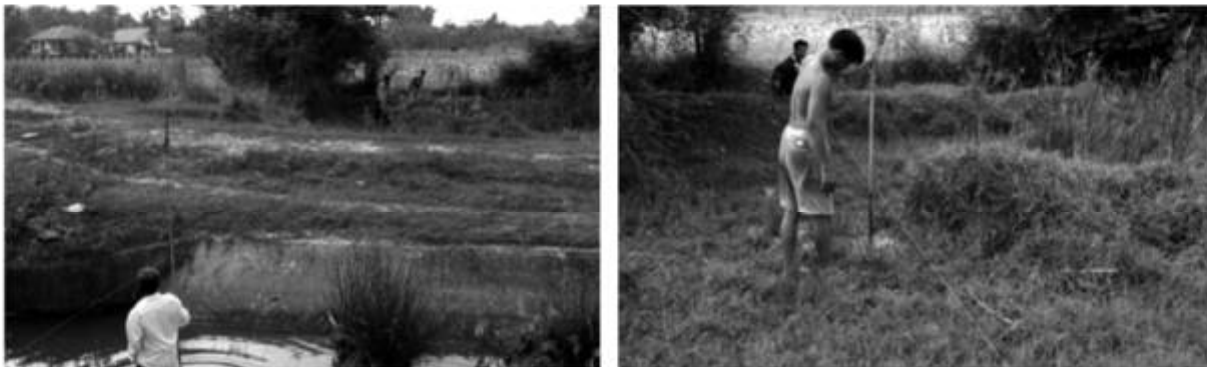
ภาพที่ 4 ระดับน้ำในคลองส่งน้ำที่ต่ำกว่าระดับท้องนา

รัฐได้ตัดขวางคลองใส่ไถ่ธรรมชาติของชาวบ้าน และเมื่อชาวบ้านจะเปลี่ยนมาใช้น้ำจากเหมือง  
ส่งน้ำของรัฐก็พบว่า ระดับน้ำในคลองส่งน้ำคอนกรีต มีระดับต่ำกว่าท้องนา น้ำจึงไม่สามารถ  
ไหลลงในพื้นที่นาได้ซึ่งปัญหาเหล่านี้พบได้ในหมู่ที่ 2 และหมู่ที่ 6 ของตำบลโคกม่วง ปัจจุบัน  
เหลือพื้นที่ทำนาไม่เกิน 500 ไร่

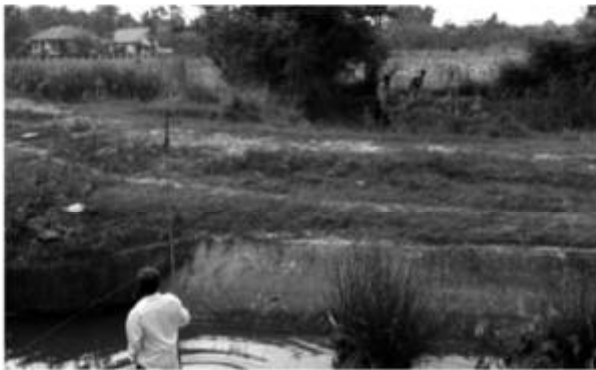
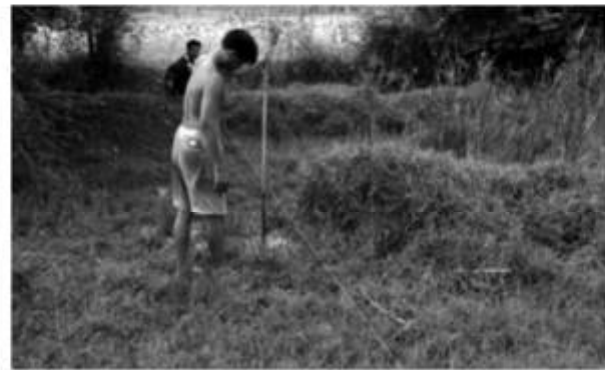
ภาพที่ 4 ระดับน้ำในคลองส่งน้ำที่ต่ำกว่าระดับท้องนา

รัฐได้ตัดขวางคลองใส่ไถ่ธรรมชาติของชาวบ้าน และเมื่อชาวบ้านจะเปลี่ยนมาใช้น้ำจากเหมือง  
ส่งน้ำของรัฐก็พบว่า ระดับน้ำในคลองส่งน้ำคอนกรีต มีระดับต่ำกว่าท้องนา น้ำจึงไม่สามารถ  
ไหลลงในพื้นที่นาได้ซึ่งปัญหาเหล่านี้พบได้ในหมู่ที่ 2 และหมู่ที่ 6 ของตำบลโคกม่วง ปัจจุบัน  
เหลือพื้นที่ทำนาไม่เกิน 500 ไร่

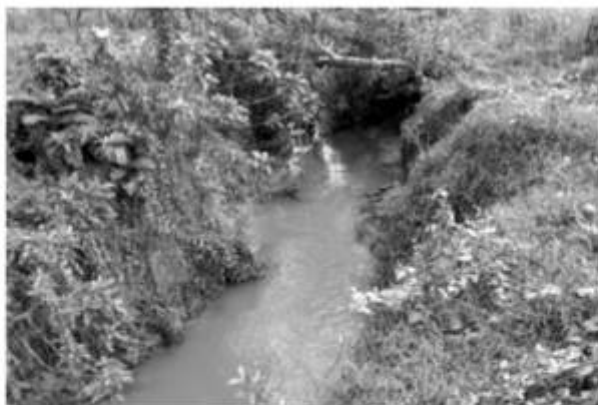
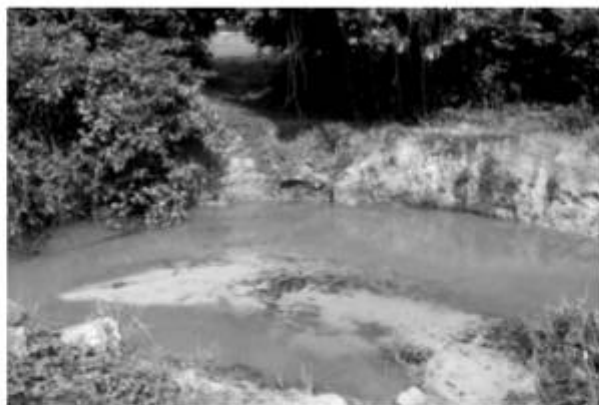
ภาพที่ 6 ระดับความตื้นของน้ำในลำคลองที่ถูกขุดลอก

แบ่งออกเป็น 2 ส่วน คือ 1) ปริมาณน้ำและการใช้น้ำจากคลองธรรมชาติของคนในชุมชน พบว่าช่วงที่ 1 คลองที่ไม่ถูกขุดลอกในหมู่ที่ 1 และบางส่วนในหมู่ที่ 2 ปริมาณน้ำเต็มตลิ่ง เนื่องจากมีฝายกักเก็บน้ำบริเวณวัดโคกเหียงในหมู่ที่ 2 การใช้น้ำของชาวบ้านในบริเวณนี้เพื่อการอุปโภค หาสัตว์น้ำ ปลุกผักสวนครัว และทำสวนผลไม้ รวมทั้งช่วยรักษาระบบนิเวศของริมคลองให้มีความชุ่มชื้น ในช่วงที่ 2 ลำคลองถูกขุดลอกในหมู่ที่ 6 และ 7 มีระยะทาง 6 กิโลเมตร ปริมาณน้ำในลำคลองตื้นเขิน ระดับความสูงของน้ำประมาณ 10-20 เซนติเมตรตรงช่วงกลางคลองที่เป็นร่องน้ำ และสามารถเห็นได้ชัดบริเวณที่ตั้งโรงปุ๋ยในหมู่ที่ 6 ซึ่งไม่สามารถใช้ประโยชน์จากลำคลองตรงจุดนี้ได้ เช่น การนำมูลสัตว์ลงในน้ำในลำคลอง การจับสัตว์น้ำ การเก็บผักริมคลอง และบ่อน้ำตื้นไม่มีน้ำ ส่งผลให้ชาวบ้านต้องใช้น้ำประปาแทน

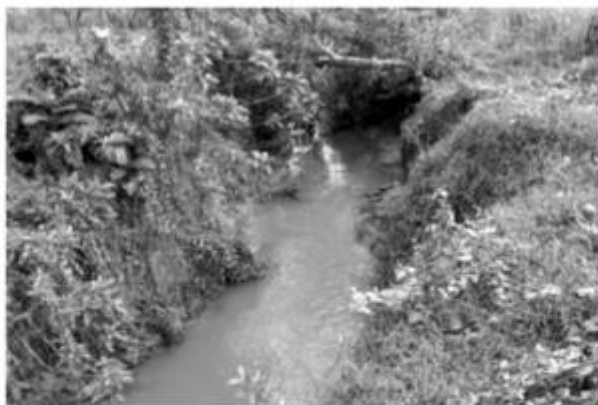
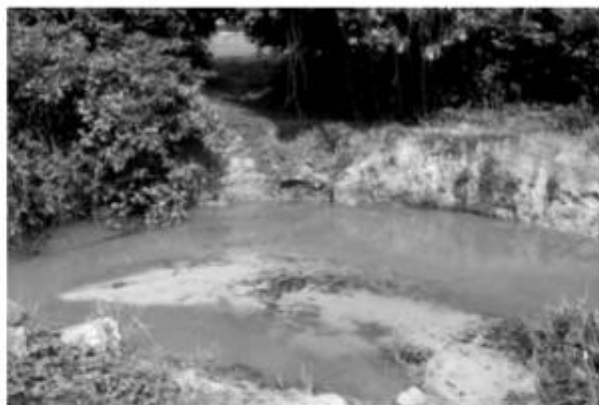
ภาพที่ 6 ระดับความตื้นของน้ำในลำคลองที่ถูกขุดลอก

แบ่งออกเป็น 2 ส่วน คือ 1) ปริมาณน้ำและการใช้น้ำจากคลองธรรมชาติของคนในชุมชน พบว่าช่วงที่ 1 คลองที่ไม่ถูกขุดลอกในหมู่ที่ 1 และบางส่วนในหมู่ที่ 2 ปริมาณน้ำเต็มตลิ่ง เนื่องจากมีฝายกักเก็บน้ำบริเวณวัดโคกเหียงในหมู่ที่ 2 การใช้น้ำของชาวบ้านในบริเวณนี้เพื่อการอุปโภค หาสัตว์น้ำ ปลุกผักสวนครัว และทำสวนผลไม้ รวมทั้งช่วยรักษาระบบนิเวศของริมคลองให้มีความชุ่มชื้น ในช่วงที่ 2 ลำคลองถูกขุดลอกในหมู่ที่ 6 และ 7 มีระยะทาง 6 กิโลเมตร ปริมาณน้ำในลำคลองตื้นเขิน ระดับความสูงของน้ำประมาณ 10-20 เซนติเมตรตรงช่วงกลางคลองที่เป็นร่องน้ำ และสามารถเห็นได้ชัดบริเวณที่ตั้งโรงปุ๋ยในหมู่ที่ 6 ซึ่งไม่สามารถใช้ประโยชน์จากลำคลองตรงจุดนี้ได้ เช่น การนำมูลสัตว์น้ำในลำคลอง การจับสัตว์น้ำ การเก็บผักริมคลอง และบ่อน้ำตื้นไม่มีน้ำ ส่งผลให้ชาวบ้านต้องใช้น้ำประปาแทน

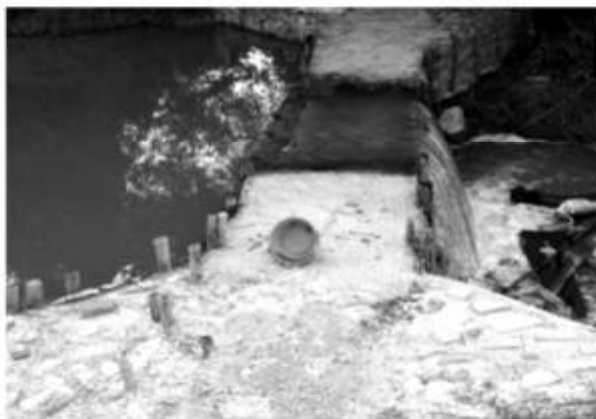
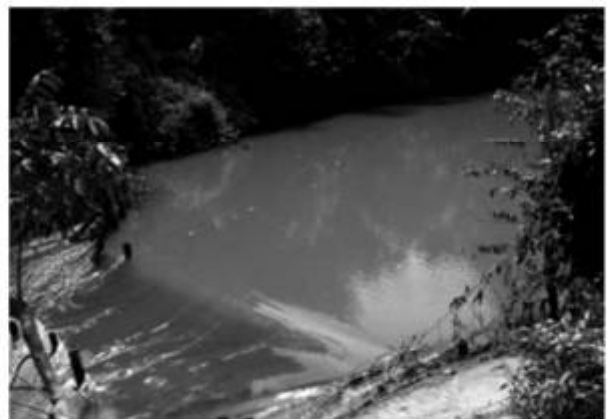
ภาพที่ 7 ฝายกั้นถาวรที่มีหูก้างที่แข็งแรงมั่นคงและมีพันธุ์ไม้ริมคลอง จะช่วยให้ฝายมั่นคงใช้งานได้นาน

3.2 มีการสร้างฝายกั้นถาวรขึ้นเมื่อปี 2554 โดยมีกระบวนการ คือ จัดประชุมหารือกับหน่วยงานราชการที่เกี่ยวข้องในพื้นที่ เพื่อหาแนวทางการจัดการน้ำ ตลอดจนการใช้น้ำในคลองจำไทรร่วมกัน จนเกิดเป็นเครือข่ายทำงาน และได้สร้างฝายในพื้นที่คลองหมู่ที่ 6 หมู่ที่ 7 และหมู่ที่ 2 จำนวน 3 ฝายด้วยกัน โดยการสนับสนุนงบประมาณจากกองพลพัฒนาที่ 4 ค่ายรัตนพล รวมทั้งได้หนุนกำลังพลและรถยนต์ในการบรรทุกวัสดุก่อสร้าง เช่น ไม้ไผ่จากเขาวังชิง โดยกองพลพัฒนาที่ 4 ค่ายรัตนพลสนับสนุนงบประมาณจำนวน 90,000 บาท เทศบาลตำบลโคกม่วงสนับสนุนงบประมาณ 10,000 บาท และสำนักงานชลประทานสนับสนุนกระสอบทรายจำนวน 1,000 ใบ ในการร่วมสร้างฝายทั้ง 3 ตัว ระดับน้ำหน้าฝายสูง 1.50-2 เมตร จะส่งผลให้ปริมาณบ่อน้ำของชาวบ้านเพิ่มสูงขึ้น และชาวบ้านสามารถนำน้ำไปใช้ประโยชน์ได้ ซึ่งระยะห่างของฝายจากลูกที่ 1 ถึงลูกที่ 2 จะห่างกันประมาณ 2 กิโลเมตร ซึ่งน้ำจะสามารถทอดไปถึง และจากการร่วมกันสร้างฝายกั้นถาวรเพื่อรักษาระดับน้ำ จำนวน 3 จุด นั้น ปรากฏว่าฝายกั้นถาวรสามารถรักษาระดับน้ำได้เพียง 1 จุดที่มีน้ำหน้าฝายอยู่ระดับ 1.50 - 2 เมตร คือหมู่ที่ 2 เนื่องจาก ริมตลิ่งทั้ง 2 ข้างยังมีพันธุ์ไม้ที่คอยลดความแรงของน้ำ และซึมซับน้ำไว้ได้บางส่วน จุดที่สร้างฝายจะเป็นดินที่มีความแข็งแรง และการทำหูก้างเพื่อกันตลิ่งพังทั้ง 2 ข้าง มีความแข็งแรง

ส่วนฝายอีก 2 จุด คือในพื้นที่หมู่ที่ 6 ไม่สามารถต้านทานกระแสน้ำที่ไหลเชี่ยวในช่วงฤดูน้ำหลากได้ เนื่องจาก 1) โครงสร้างของฝายไม่มั่นคง กล่าวคือไม่ได้มีการขุดทรายในท้องคลองให้ไปถึงระดับดินแข็ง ดังนั้นระหว่างการสร้างฝายน้ำสามารถซึมผ่านฝายไปได้ และเมื่อกระแสน้ำมีความแรงจึงทำให้ฝายร้าวและแตกในที่สุด

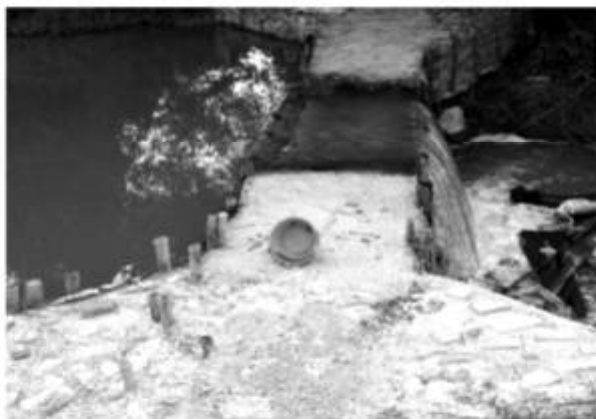
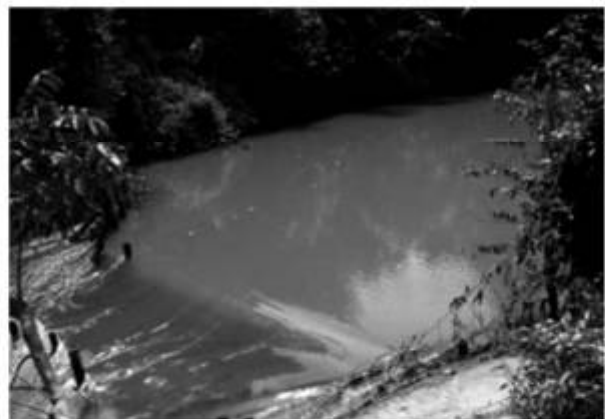
ภาพที่ 7 ฝายกั้นถาวรที่มีหูช้างที่แข็งแรงมั่นคงและมีพันธุ์ไม้ริมคลอง จะช่วยให้ฝายมั่นคงใช้งานได้นาน

3.2 มีการสร้างฝายกั้นถาวรขึ้นเมื่อปี 2554 โดยมีกระบวนการ คือ จัดประชุมหารือกับหน่วยงานราชการที่เกี่ยวข้องในพื้นที่ เพื่อหาแนวทางการจัดการน้ำ ตลอดจนการใช้น้ำในคลองจำไทรร่วมกัน จนเกิดเป็นเครือข่ายทำงาน และได้สร้างฝายในพื้นที่คลองหมู่ที่ 6 หมู่ที่ 7 และหมู่ที่ 2 จำนวน 3 ฝายด้วยกัน โดยการสนับสนุนงบประมาณจากกองพลพัฒนาที่ 4 ค่ายรัตนพล รวมทั้งได้หนุนกำลังพลและรถยนต์ในการบรรทุกวัสดุก่อสร้าง เช่น ไม้ไผ่จากเขาวังชิง โดยกองพลพัฒนาที่ 4 ค่ายรัตนพลสนับสนุนงบประมาณจำนวน 90,000 บาท เทศบาลตำบลโคกม่วงสนับสนุนงบประมาณ 10,000 บาท และสำนักงานชลประทานสนับสนุนกระสอบทรายจำนวน 1,000 ใบ ในการร่วมสร้างฝายทั้ง 3 ตัว ระดับน้ำหน้าฝายสูง 1.50-2 เมตร จะส่งผลให้ปริมาณบ่อน้ำของชาวบ้านเพิ่มสูงขึ้น และชาวบ้านสามารถนำน้ำไปใช้ประโยชน์ได้ ซึ่งระยะห่างของฝายจากลูกที่ 1 ถึงลูกที่ 2 จะห่างกันประมาณ 2 กิโลเมตร ซึ่งน้ำจะสามารถทอดไปถึง และจากการร่วมกันสร้างฝายกั้นถาวรเพื่อรักษาระดับน้ำ จำนวน 3 จุด นั้น ปรากฏว่าฝายกั้นถาวรสามารถรักษาระดับน้ำได้เพียง 1 จุดที่มีน้ำหน้าฝายอยู่ระดับ 1.50 - 2 เมตร คือหมู่ที่ 2 เนื่องจาก ริมตลิ่งทั้ง 2 ข้างยังมีพันธุ์ไม้ที่คอยลดความแรงของน้ำ และซึมซับน้ำไว้ได้บางส่วน จุดที่สร้างฝายจะเป็นดินที่มีความแข็งแรง และการทำหูช้างเพื่อกันตลิ่งพังทั้ง 2 ข้าง มีความแข็งแรง

ส่วนฝายอีก 2 จุด คือในพื้นที่หมู่ที่ 6 ไม่สามารถต้านทานกระแสน้ำที่ไหลเชี่ยวในช่วงฤดูน้ำหลากได้ เนื่องจาก 1) โครงสร้างของฝายไม่มั่นคง กล่าวคือไม่ได้มีการขุดทรายในท้องคลองให้ไปถึงระดับดินแข็ง ดังนั้นระหว่างการสร้างฝายน้ำสามารถซึมผ่านฝายไปได้ และเมื่อกระแสน้ำมีความแรงจึงทำให้ฝายร้าวและแตกในที่สุด
