# “อดีต ปัจจุบัน อนาคต” ทิศทางการอนุรักษ์อุทยานประวัติศาสตร์ ในประเทศไทย

“Past-Present-Future”

Directions of Conservation of The Historical Park  
in Thailand

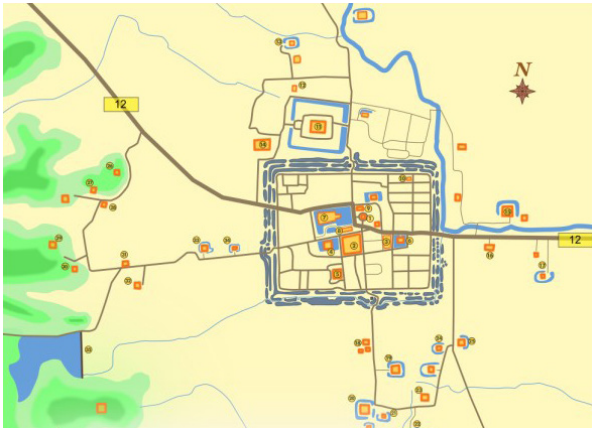
ภาพที่ 1 ขอบเขตอุทยานประวัติศาสตร์สุโขทัย  
ที่มา: กรมศิลปากร

**อุทยานประวัติศาสตร์สุโขทัย** (ภาพที่ 1) ถือเป็นโครงการนำร่องในด้านการอนุรักษ์ฯ ในลักษณะของกลุ่มโบราณสถานที่ยุทยานคำนึงถึงบริบทของการอนุรักษ์โดยรอบพื้นที่เป็นแห่งแรกในประเทศไทย โครงการนี้ได้ใช้เวลาดำเนินการถึง 15 ปี ในเดือนกรกฎาคม พ.ศ. 2531 จึงทำการเปิดอย่างเป็นทางการ และในวันที่ 12 ธันวาคม พ.ศ. 2534 องค์การยูเนสโก ได้ประกาศให้อุทยานแห่งนี้เป็นแหล่งมรดกโลกร่วมกับอุทยานประวัติศาสตร์กำแพงเพชร และอุทยานประวัติศาสตร์ศรีสัชนาลัย

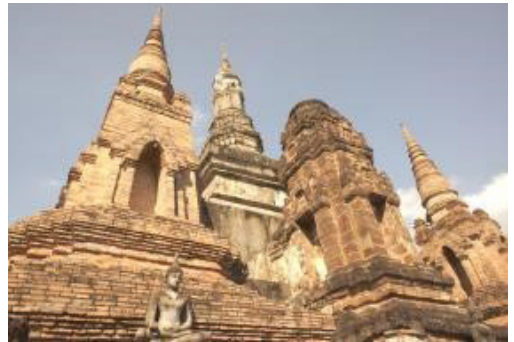
ภาพที่ 2 กลุ่มเจดีย์ประธานวัดมหาธาตุ สุโขทัย  
ภายในอุทยานประวัติศาสตร์สุโขทัย ที่มีการบูรณะ  
เสริมเติมองค์ประกอบทางสถาปัตยกรรมให้ครบ

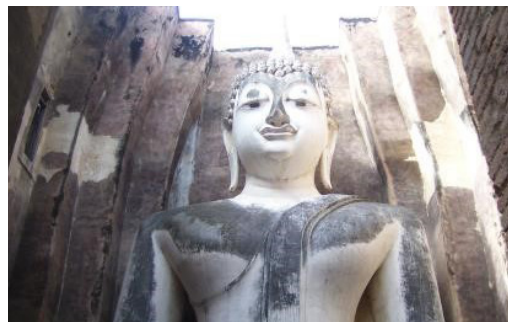
ภาพที่ 3 พระอจนะ ภายในมณฑปวัดศรีชุม  
ที่บูรณะองค์พระขึ้นใหม่หมดทั้งองค์

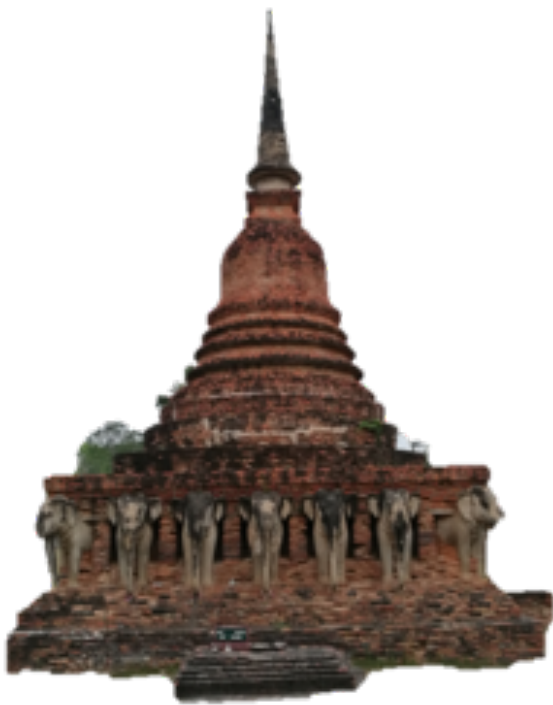
ภาพที่ 4 เจดีย์วัดศรีศักดิ์ ภายในอุทยานประวัติศาสตร์สุโขทัยเป็นเจดีย์  
ที่ได้รับการบูรณะขึ้นใหม่ทั้งองค์ ในปี พ.ศ.2536

หายไป และต้องมีความกลมกลืนกับสภาพโดยรวม แต่ในขณะที่เดียวกันจะต้องเห็นได้ ถึงความแตกต่างไปจากส่วนดั้งเดิม เพื่อที่ว่าการบูรณะจะไม่สร้างหลักฐานทางด้านศิลปะ หรือข้อมูลทางประวัติศาสตร์ที่เป็นเท็จ ซึ่งการดำเนินงานในช่วงนั้นก็ยังคงคำนึงถึงข้อกำหนดดังกล่าว พบว่าวิธีใหม่ที่นำมาซ่อมแซม โบราณสถานจะมีการระบุปีที่ดำเนินการไว้อย่างชัดเจน แต่ด้วยฝีมือช่างที่แตกต่างจากช่างโบราณ จึงส่งผลโดยตรงต่อรูปแบบองค์ประกอบโบราณสถานอย่างชัดเจน บางส่วนมีการต่อเติมเพิ่มเติมจนผิดรูปแบบที่แท้จริงแม้ว่า ในส่วนของโครงสร้างภายหลังการบูรณะแล้วจะมีความมั่นคงมากขึ้นก็ตาม (ภาพที่ 4)

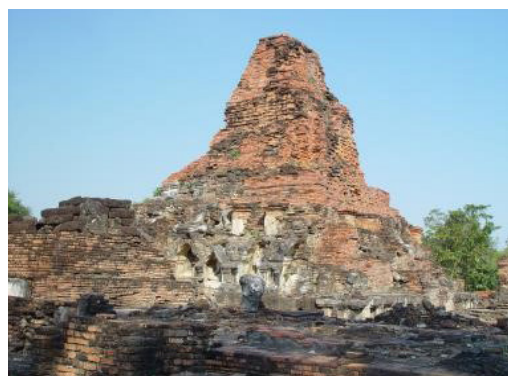
ภาพที่ 5 เจดีย์ภายในวัดพระพายหลวง ที่มีการ  
บูรณะเพิ่มเติมจนผิดรูปแบบ อันเป็นการลบเลือนหลักฐาน  
ทางประวัติศาสตร์ และสร้างหลักฐานเท็จ

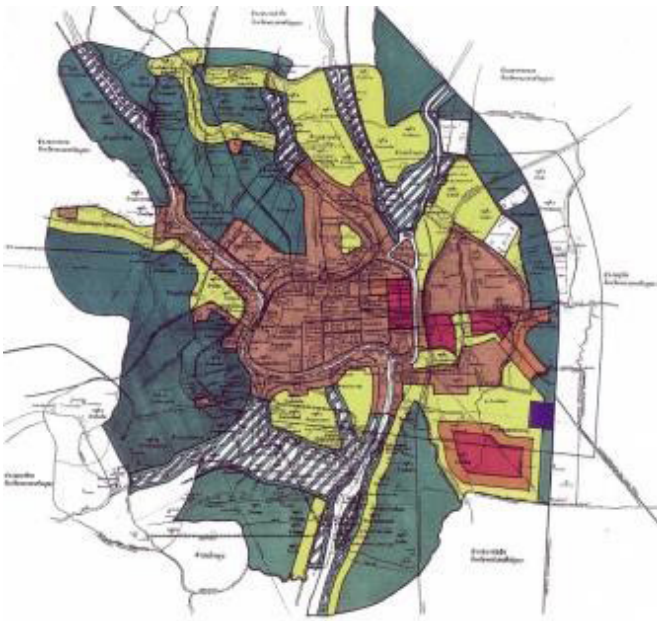
ภาพที่ 6 ขอบเขตพื้นที่อุทยานประวัติศาสตร์พระนครศรีอยุธยาที่มา:  
แผนแม่บทเพื่อการพัฒนาอุทยานประวัติศาสตร์พระนครศรีอยุธยา ระยะที่ 2

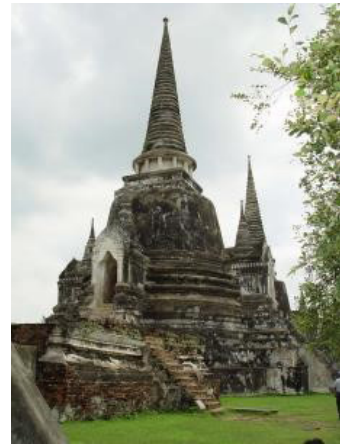
ภาพที่ 7 เจดีย์วัดพระศรีสรรเพชญ์ที่ได้รับการอนุรักษ์  
ก่อนปูนพอกใหม่ ถือเป็นแนวทางการอนุรักษ์  
ที่ไม่ดำเนินการตามหลักการของกฎบัตรสากล

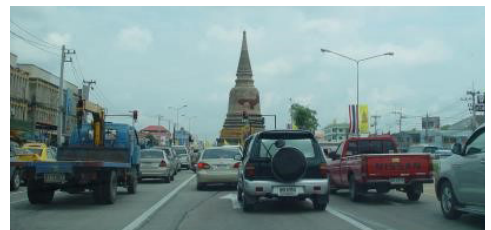
ภาพที่ 8 เจดีย์วัดสามปลื้ม การตัดถนนโรจนะ

การดำเนินการบูรณะโบราณสถานภายในเกาะเมืองอยุธยาช่วงแรก จะพบว่าแนวทางการอนุรักษ์จะเน้นในการเสริมสร้างความมั่นคงของตัวโบราณสถานเป็นหลัก แต่ก็ยังมีบางแห่งที่ได้รับการบูรณะโดยการสร้างเสริมขึ้นใหม่โดย การพอกปูนทับโบราณสถานทั้งองค์ ถือเป็นการอนุรักษ์ที่ไม่ถูกต้องตามหลักการของกฎบัตร The Venice Charter โบราณสถานในกลุ่มดังกล่าวได้แก่ เจดีย์สามองค์วัดพระศรีสรรเพชญ์ (ภาพที่ 7) เจดีย์วัดใหญ่ไชยมงคล พระปรางค์วัดราชบูรณะ และเจดีย์วัดสามปลื้ม (ภาพที่ 8) เป็นต้น

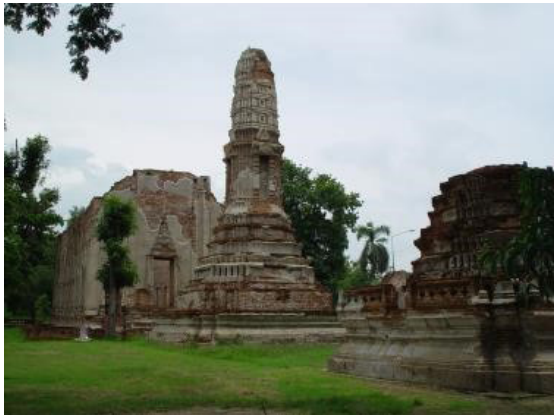
ภาพที่ 9 พระปรางค์วัดบรมพุทธาราม  
ที่ได้รับการอนุรักษ์ ในปี พ.ศ. 2545 ด้วยการต่อยอดขึ้นใหม่  
แบบไม่ถูกสัดส่วน

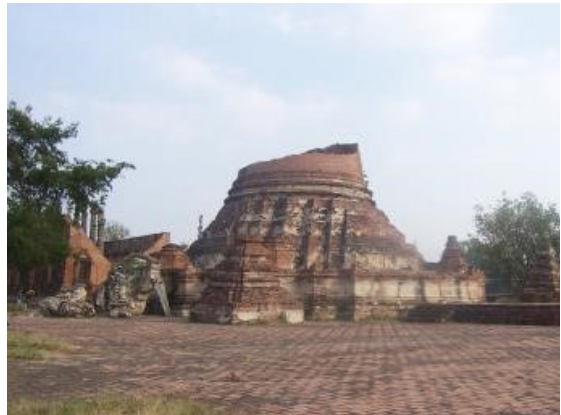
ภาพที่ 10 ภายในโบราณสถานวัดกุฎีดาว  
ที่มีการปูพื้นด้วยกระเบื้องดินเผาทั้งวัด  
การอนุรักษ์เกิดขึ้นในปี พ.ศ.2544-2545

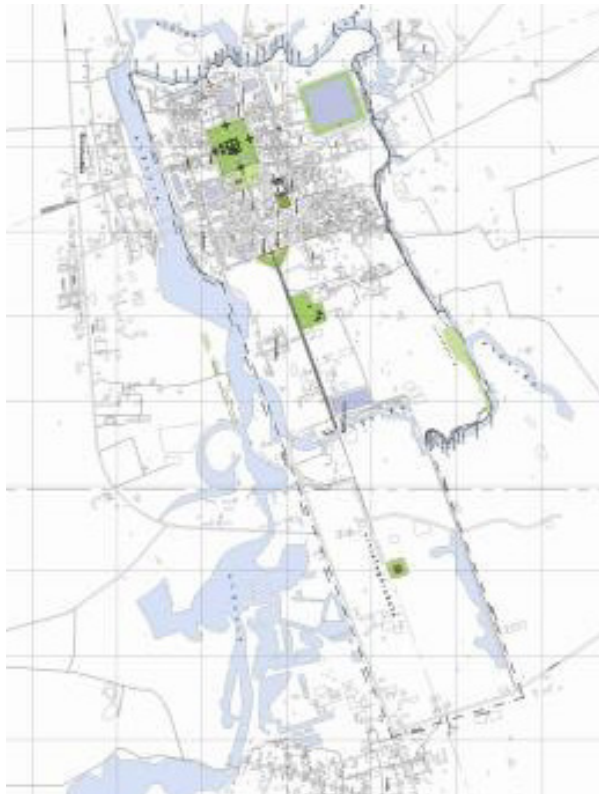
ภาพที่ 11 ขอบเขตพื้นที่อุทยานประวัติศาสตร์พิมาย  
ที่มา: กรมศิลปากร

**กรณีศึกษาที่ 3 อุทยานประวัติศาสตร์พิมาย** ภาพที่ 11) โบราณสถานที่สำคัญของพื้นที่ คือ ปราสาทหินพิมาย ภาพที่ 12) ถือเป็นปราสาทหินในวัฒนธรรมขอมที่ใหญ่ที่สุดในประเทศไทย การอนุรักษ์ปราสาทหลังนี้เริ่มต้นขึ้น ในปี พ.ศ. 2477 โดยการดำเนินการของพลตรีหลวงวิจิตรวาทการ อธิบดีกรมศิลปากรในขณะนั้น เริ่มเสนอให้มีการบูรณะปราสาทหินพิมาย ต่อมาอีก 2 ปีจึงเริ่มมีการขุดแต่งเพื่อเตรียมการบูรณะแต่โครงการอนุรักษ์ดังกล่าวก็ต้องหยุดชะงักลง ในปี พ.ศ. 2507 เริ่มโครงการ บูรณะปราสาทหินพิมายอีกครั้ง เว้นช่วงห่างจากการขุดแต่งครั้งแรกถึง 30 ปี การอนุรักษ์ตัวปราสาทเลือกใช้วิธีอันสตีโลซิส

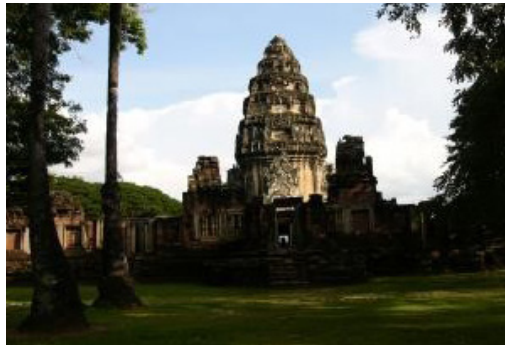
ภาพที่ 12 ปราสาทหินพิมาย โบราณสถาน ที่สำคัญ  
ในอุทยานประวัติศาสตร์พิมาย

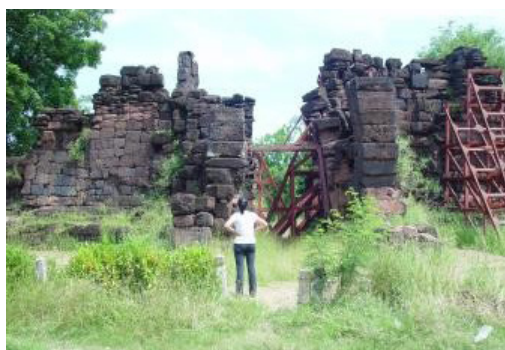
ภาพที่ 13 ประตูเมืองพิมายด้านทิศเหนือ  
ปัจจุบันอยู่ในระหว่างรอกการอนุรักษ์

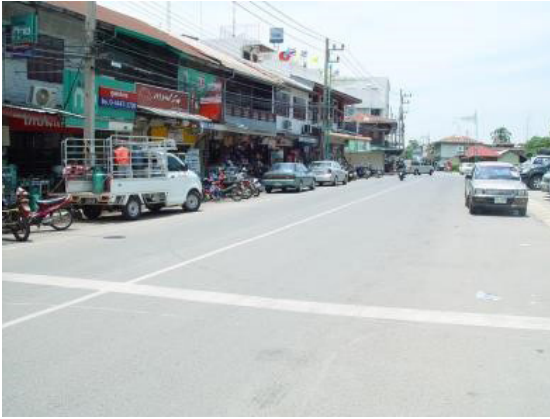
ภาพที่ 14 อาคารแถวที่เปิดเป็นร้านค้าพาณิชย์ที่ตั้งอยู่  
ด้านหน้าปราสาทหินพิมาย และสร้างทับบนพื้นที่สระน้ำโบราณ

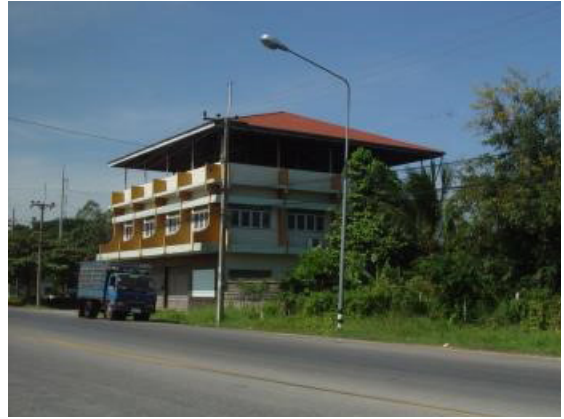
ภาพที่ 15 อาคารที่สร้างทับบนพื้นที่สระน้ำโบราณ  
(บารายใหญ่)

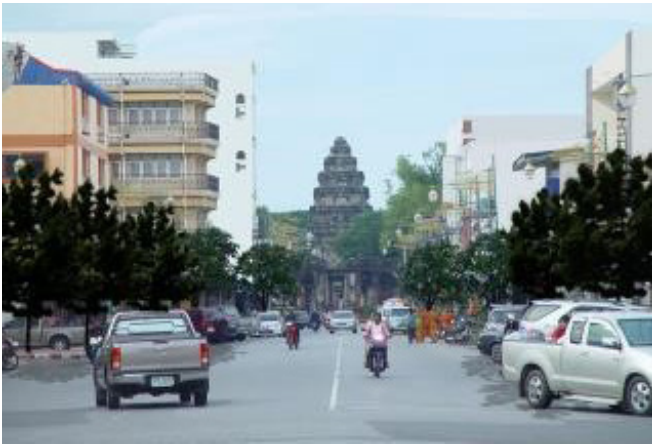
ภาพที่ 17 แนวทางการอนุรักษ์ทางเลือก  
ควบคุมป้ายโฆษณา และเสาไฟฟ้า เพื่อเพิ่มส่งเสริมมุมมอง  
ของตัวปราสาทหินพิมายให้โดดเด่น  
แนวทางนี้ เน้นให้คนยังมีส่วนในการดำรงอยู่ร่วมกับ  
โบราณสถานทำให้เมืองยังคงมีชีวิตอยู่

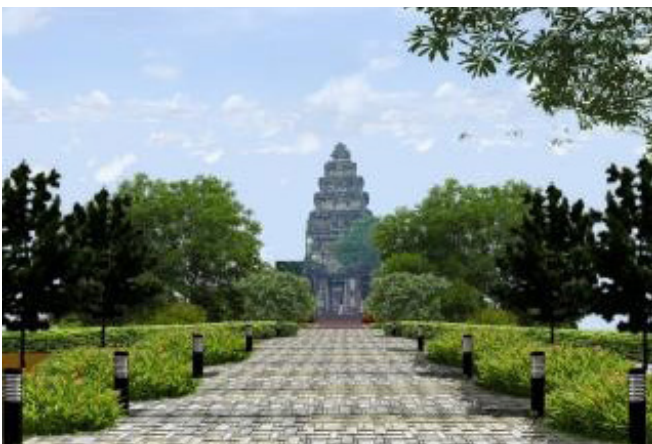
ภาพที่ 18 แนวอนุรักษ์แบบสุดขีด  
ทุกอย่างหายไป เหลือแต่โบราณสถาน  
กับการจัดภูมิทัศน์ใหม่ ที่ปราศจากชีวิต
