# แนวทางการปรับปรุงวัสดุที่ใช้ในการก่อสร้างสถาปัตยกรรม เชิงนิเวศเพื่อส่งเสริมความหลากหลายทางชีวภาพ: กรณีศึกษาอาคาร ศูนย์บริการนักท่องเที่ยว อุทยานแห่งชาติเขาใหญ่

## The improvement guidelines of materials used in eco-architecture construction for promoting biodiversity: A case study of Khao Yai National Park Visitor Center

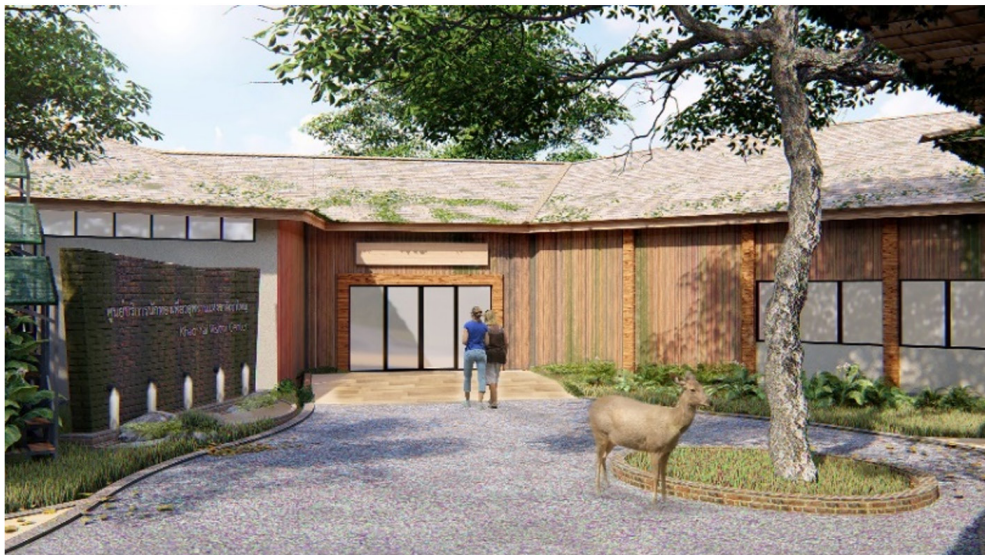
ภาพที่ 8 จินตภาพโครงการบริเวณทางเข้าอาคารศูนย์บริการนักท่องเที่ยวเขาใหญ่หลังปรับปรุง

จากการลงพื้นที่สำรวจพบว่า วัสดุผนังหลังคาของอาคารบริการนักท่องเที่ยวอุทยานแห่งชาติเขาใหญ่ไม่เป็นมิตรต่อสิ่งแวดล้อม จึงเลือกใช้กระเบื้องไม้ทดแทน เนื่องจากเป็นวัสดุที่เป็นมิตรกับสิ่งแวดล้อม ก่อให้เกิดคาร์บอนฟุตพริ้นท์ต่ำ รวมถึงสามารถเก็บความชื้นได้ดีเพื่อให้พืช เช่น มอส และเฟิร์น สามารถขึ้นได้ นอกจากนี้ยังปรับปรุงภูมิทัศน์โดยรอบด้วยการปลูกต้นไม้จากพันธุ์พืชพื้นถิ่นของเขาใหญ่บริเวณด้านหน้าอาคาร รวมถึงปรับปรุงรูปลักษณ์ของอาคารด้วยการใช้วัสดุไม้ ปิดผิวผนังก่ออิฐฉาบปูนบริเวณทางเข้าอาคารบริการนักท่องเที่ยว (ภาพที่ 5 - 8)

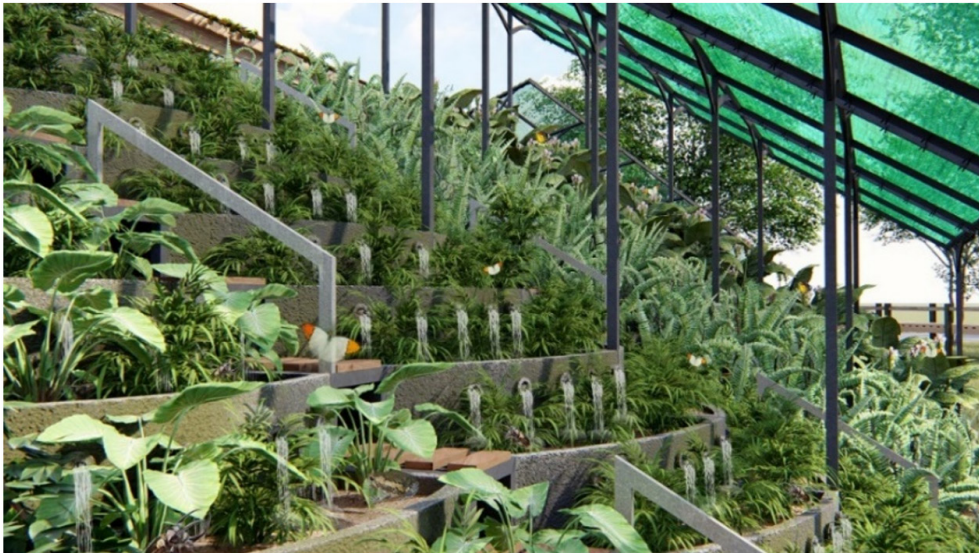
ภาพที่ 13 ท่อปล่อยน้ำของวัสดุ GRC เพื่อให้ความชุ่มชื้นแก่พืชและหน้าดิน

ภายในผนังมีระบบหมุนเวียนน้ำ โดยออกแบบให้ใช้น้ำที่มีสารอาหารไหลจากภาชนะปลูกต้นไม้จากด้านบนลงล่าง เพื่อให้แร่ธาตุหมุนเวียนในระบบผนังทั้งหมด ด้วยการเชื่อมต่อผ่านภาชนะปลูกแต่ละอัน การเชื่อมต่อท่อภายในภาชนะปลูกนี้ยังทำให้เกิดการเชื่อมต่อภายในดินของสัตว์ขนาดเล็กด้วย รวมถึงการเจาะรูภาชนะด้านข้างเพื่อสร้างการไหลของน้ำจากด้านบนลงสู่หน้าดิน เพื่อเพิ่มความชื้น (ภาพที่ 12 - 13)

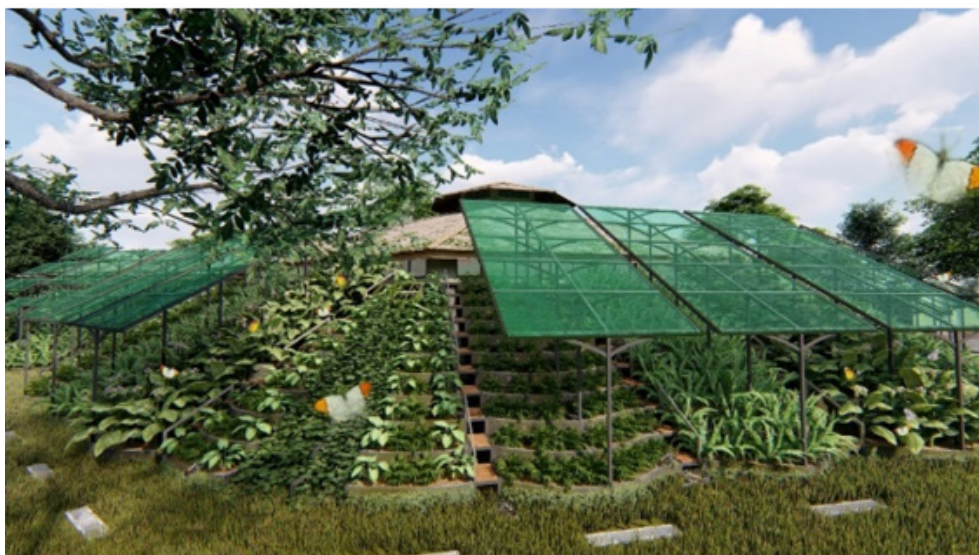
ภาพที่ 17 จินตภาพโครงการเมื่อติดตั้งผนังเพื่อความหลากหลายทางชีวภาพในทิศตะวันตก  
ของอาคารบริการนักท่องเที่ยวขนาดใหญ่

จากผลการทดลองพบว่า ควรตั้งค่านิ่งถึงค่าแสงแดดที่เหมาะสมกับพืชแต่ละชนิด และค่าความชื้นสัมพัทธ์ที่เหมาะสมต่อการเข้ามาอาศัยของสัตว์ นำไปสู่การออกแบบชั้นสำหรับกันแสง เพื่อควบคุมไม่ให้ผนังรับแสงแดดมากเกินไป ด้วยการเลือกใช้วัสดุตาข่ายกันแดดสีเขียว ที่กรองแสงได้ร้อยละ 50 และร้อยละ 80 สำหรับความเหมาะสมของแต่ละพันธุ์พืช โดยพันธุ์พืชที่อยู่ในผนังประกอบด้วย เฟินนาคราช ผักกูดป่า พลูช้าง ข่าป่า และมอส รวมถึงการกันแดดบางส่วนของผนังด้วยร่มเงาจากต้นไม้ใหญ่ (ภาพที่ 15 - 18)

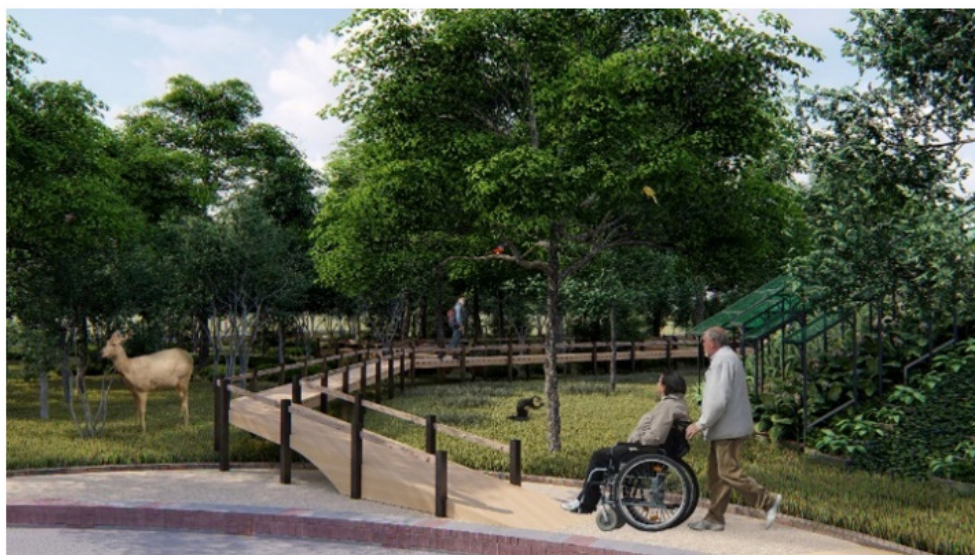
ภาพที่ 21 จินตภาพโครงการแสดงทางเดิน Board Walk  
ด้านหน้าอาคารศูนย์บริการนักท่องเที่ยวเขาใหญ่หลังปรับปรุง

จากการลงพื้นที่สำรวจภูมิทัศน์และบริเวณโดยรอบศูนย์บริการนักท่องเที่ยวอุทยานแห่งชาติเขาใหญ่ พบว่า พื้นที่ค่อนข้างมีความแห้งแล้ง มีหญ้าขึ้นไม่หนา เนื่องจากโดนแดดในเวลากลางวันตลอด เพราะไม่มีร่มเงาของต้นไม้ให้บังแสงแดด และใกล้กับอาคารเป็นพื้นที่จอดรถซึ่งส่งผลเสียต่อสิ่งแวดล้อม จากการนำรถขึ้นมาใช้บนพื้นที่ นำไปสู่การเปลี่ยนพื้นที่จอดรถเป็นพื้นที่ป่า โดยการปลูกต้นไม้ใหญ่ พืชไม้พุ่ม และไม้ดอก ที่ขึ้นในเขาใหญ่ เพื่อสร้างพื้นที่เชื่อมต่อระหว่างป่าผ่านกลุ่มอาคารของอุทยานฯ รวมถึงออกแบบทางเดิน Board Walk เพื่อให้นักท่องเที่ยวชมธรรมชาติ โดยเป็นทางเดินยกระดับสูง 1 เมตร ทางเดินเป็นโครงสร้างหลักปูพื้นด้วยไม้ ทางเดินเชื่อมต่อจากพื้นที่ด้านหน้าทางเข้าของอาคารบริการนักท่องเที่ยวสู่ทางเดินศึกษาธรรมชาติน้ำตกกองแก้ว โดยมีต้นไม้ใหญ่ให้ร่มเงาสำหรับนักท่องเที่ยว ทำให้นักท่องเที่ยวได้ชมธรรมชาติได้ตั้งแต่บริเวณศูนย์บริการนักท่องเที่ยวไปจนถึงภายในทางเดินศึกษาธรรมชาติน้ำตกกองแก้ว (ภาพที่ 19 - 21)

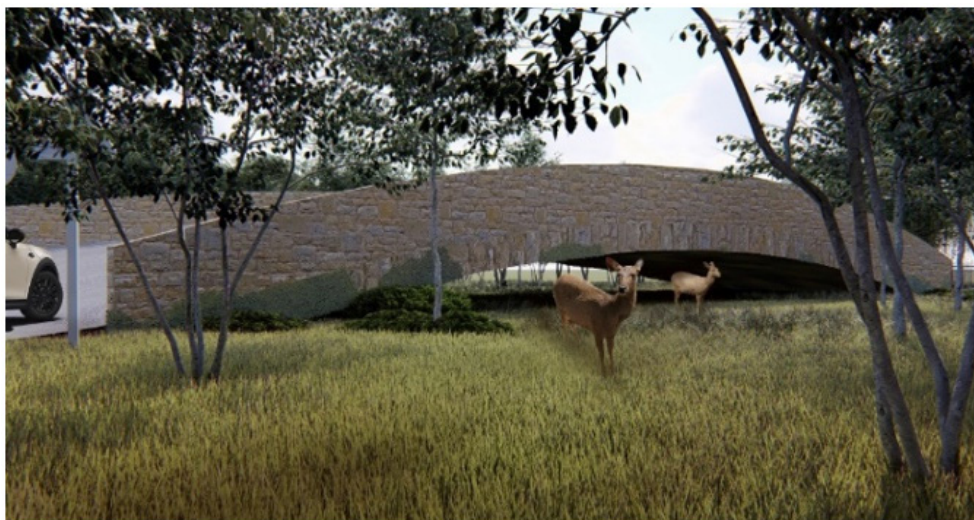
ภาพที่ 25 จินตภาพโครงการของสะพานยกระดับบริเวณทางเข้าพื้นที่  
กลุ่มอาคารของอุทยานแห่งชาติเขาใหญ่หลังปรับปรุง

จากการลงพื้นที่สำรวจพบว่า สัตว์ไม่สามารถข้ามผ่านบริเวณสิ่งปลูกสร้างของอาคารในอุทยานแห่งชาติเขาใหญ่ได้ นำไปสู่แนวทางการออกแบบสะพานยกระดับเพื่อให้สัตว์สามารถลอดผ่านทางด้านใต้ได้ รวมถึงเป็นการเชื่อมต่อพื้นที่ป่าทางธรรมชาติ เพื่อฟื้นคืนความหลากหลายทางชีวภาพของบริบทโดยรอบ (ภาพที่ 22 - 25)
