โครงการการศึกษาปัจจัยในกระบวนการปรับปรุงอาคารเก่า เพื่อเพิ่มประสิทธิภาพการใช้งาน

Factors Affecting the Process Renovation of Old Building to Optimize Their Usability

ปิยะภัทร เต็มไย้ม

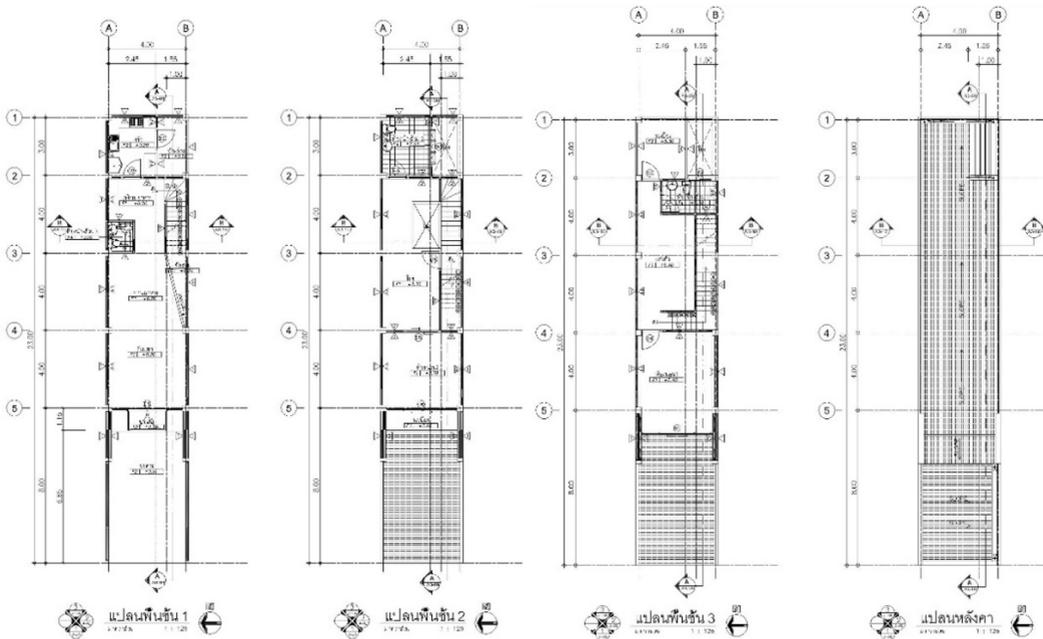
เสาเป็นโครงสร้างหลักของอาคารเป็นองค์ประกอบหลักซึ่งกำหนดขอบเขตพื้นที่ทั้งในแนวดิ่ง และแนวนอน และรองรับน้ำหนักอาคารทั้งหมดสองมีขนาด 20×20 เซนติเมตร และแบ่งใช้ร่วมกันระหว่างคานาที่อยู่ติดกัน ระยะเสาของอาคารตึกแถวยังมีระยะและระบบพิคัดที่ 4×4 เมตร โดยมากจะขยายอาคารเป็นรูปสี่เหลี่ยมผืนผ้า เช่น 4×4 เมตร 4×8 เมตร 4×12 เมตร เป็นต้น และมีระยะที่ลึกที่สุดที่ 4×28 เมตร บางกรณีเสาจะถูกสร้างเพื่อไว้เพื่อรองรับการขยายพื้นที่ด้านบนเป็นส่วนบริการและคาเฟ่ เมื่อเจ้าของมีความต้องการพื้นที่มากขึ้น

ภาพที่ 1 ผังอาคารใหม่ที่มีการปรับปรุง

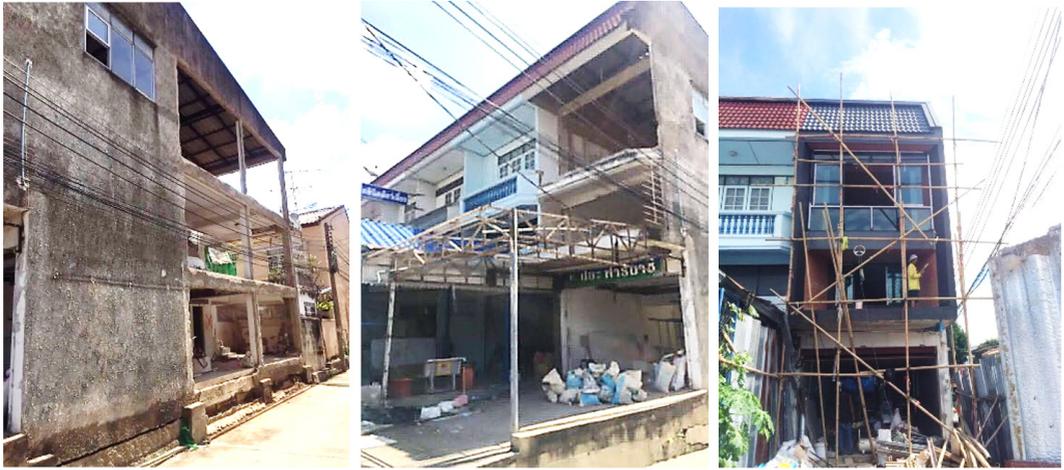
โครงสร้างหลังคามีการปรับปรุงโดยการเสริมโครงสร้างเหล็กเข้าไปเสริมโครงสร้างเดิม โดยมีการเปลี่ยนวัสดุ
มุงหลังคาเป็นหลังกระเบื้อง (pitched roof) มีการแก้ปัญหาเรื่องรอยรั่วและรอยร้าวซึมจากน้ำฝน

ภาพที่ 2 แสดงรูปแบบการปรับปรุงโครงสร้างหลังคา

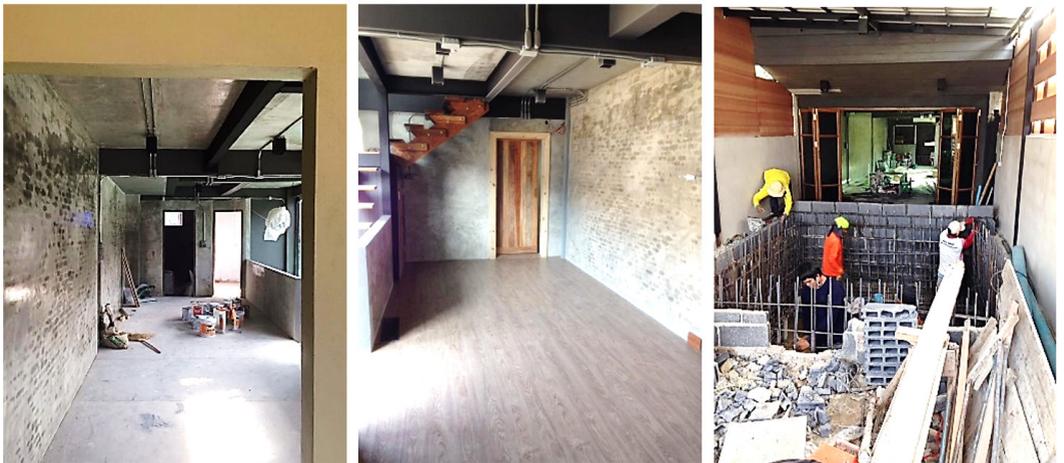
โครงสร้างพื้นโดยทั่วไปเป็นคอนกรีตเสริมเหล็กหรือแผ่นคอนกรีตสำเร็จรูปปูผ้าตามแนวคาน พื้นอาคาร
จะกำหนดการจัดที่ว่าง และเฟอร์นิเจอร์ภายในตึกแถว วัสดุปูพื้นมีหลายรูปแบบไม่ตายตัว เช่น ไม้ปาเก้ กระเบื้อง หินขัด
 เป็นต้น ซึ่งปรับเปลี่ยนได้ตามความต้องการของเจ้าของ และจุดประสงค์ของการใช้สอย เช่น ห้องนอนอาจปูพื้นปาร์เก้
หรือพรม สำนักงานอาจเป็นปาร์เก้ ห้องครัวอาจเป็นกระเบื้อง

ภาพที่ 3 แสดงรูปแบบการปรับปรุงโครงสร้างพื้นภายใน

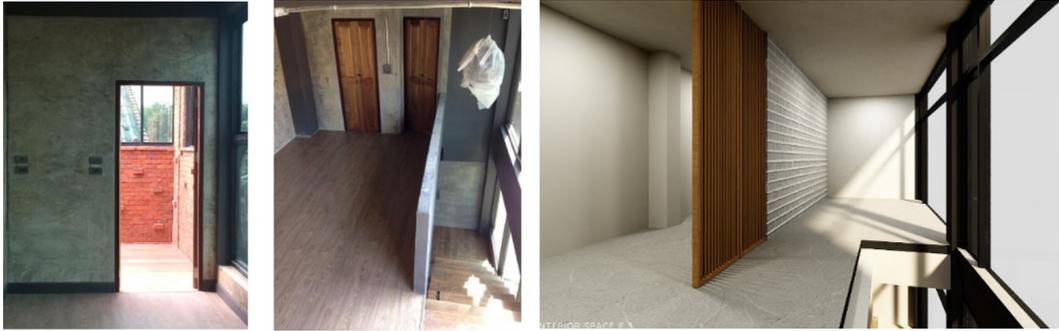
ผนัง การแบ่งพื้นที่ภายใน และกำกับขอบเขตการใช้พื้นที่ ผนังในอาคารสามารถแบ่งเป็น 3 ลักษณะ คือ ผนังอาคารร่วม ผนังอาคารภายนอก และผนังภายใน ผนังอาคารร่วมระหว่างอาคารแถวสองหลังจะมีผนังอาคารร่วมตามแนวยาวตลอดจากด้านหน้าถึงด้านหลัง ผนังอาคารร่วมทำหน้าที่หลักในการแบ่งกรรมสิทธิ์การเป็นเจ้าของตึกแถว แต่ละห้องดังนั้นผนังอาคารร่วม เป็นกรรมสิทธิ์ของเจ้าของตึกแถวร่วมกัน จึงไม่สามารถรื้อถอนหรือย้ายผนัง โดยส่วนใหญ่ ผนังจะมีโครงสร้างที่ไม่หนัก และสร้างง่าย เช่น ผนังไม้ ผนังยิปซัม โครงอะลูมิเนียมพร้อมกระจก เป็นต้น ด้วยสาเหตุที่ผนังภายในไม่ได้รับน้ำหนักโครงสร้าง แต่ทำหน้าที่แบ่งพื้นที่ภายใน

ภาพที่ 4 แสดงรูปแบบการปรับปรุงผนังภายใน

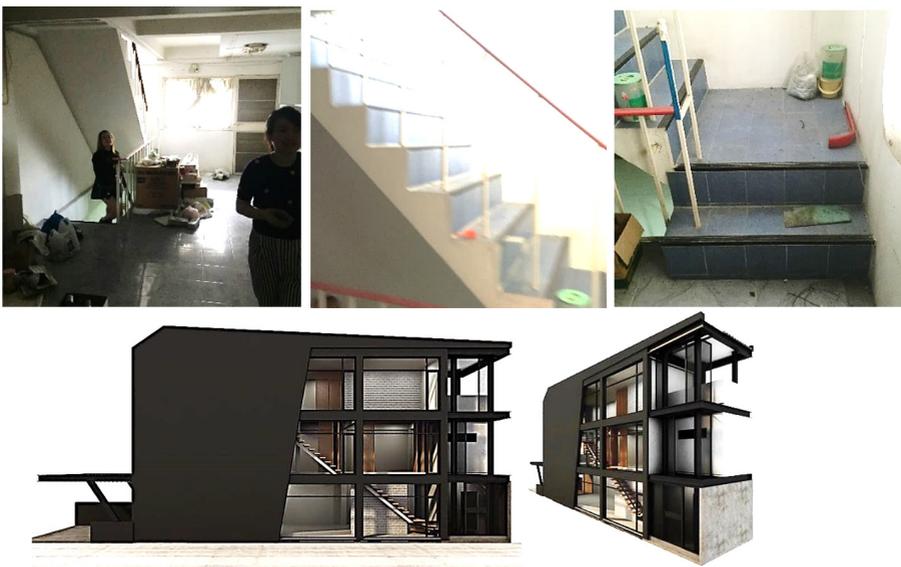
บันได เป็นองค์ประกอบสำคัญ รูปทรงบันไดเดิมถูกกำหนดโดยผนังอาคาร ทำให้บันไดโดยส่วนใหญ่สร้างขนานกับแนวผนังอาคารร่วม หรือเป็นรูปตัวแอล (L) ซึ่งเป็นรูปทรงโดยทั่วไปที่นิยม การสร้างบันไดที่ด้านหลังของตึกแถว เพื่อให้ชั้นล่างมีพื้นที่มากขึ้น การปรับปรุงได้ทำการรื้อบันไดเดิมออกเนื่องจากเดิม ลักษณะบันไดมีแสงจากภายนอกที่ไม่สามารถส่องเข้าถึงได้ทำให้ต้องเปิดไฟในตอนกลางวันตลอด ทำให้สิ้นเปลืองพลังงาน ดังนั้น จากการสอบถามและทำการวิเคราะห์ข้อมูลผู้วิจัยได้ทำการออกแบบบันไดใหม่ให้ไปอยู่บริเวณด้านข้างอาคารที่สามารถเปิดช่องแสงได้ ทำให้แสงสว่างสามารถส่องเข้าถึงตัวอาคารภายในและบันไดได้คือด้วยการทำให้ไม่ต้องเปิดไฟในช่วงตอนกลางวัน ซึ่งเป็นการช่วยประหยัดไฟได้อีกด้วย

ภาพที่ 5 แสดงบันไดภายในเดิมก่อนการปรับปรุง

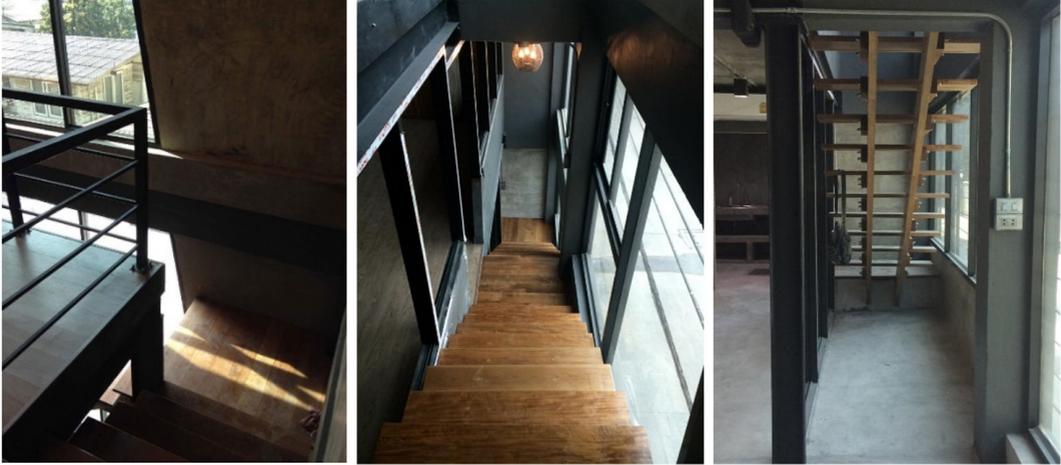
ภาพที่ 6 แสดงรูปแบบการปรับปรุงโครงสร้างบันไดภายใน

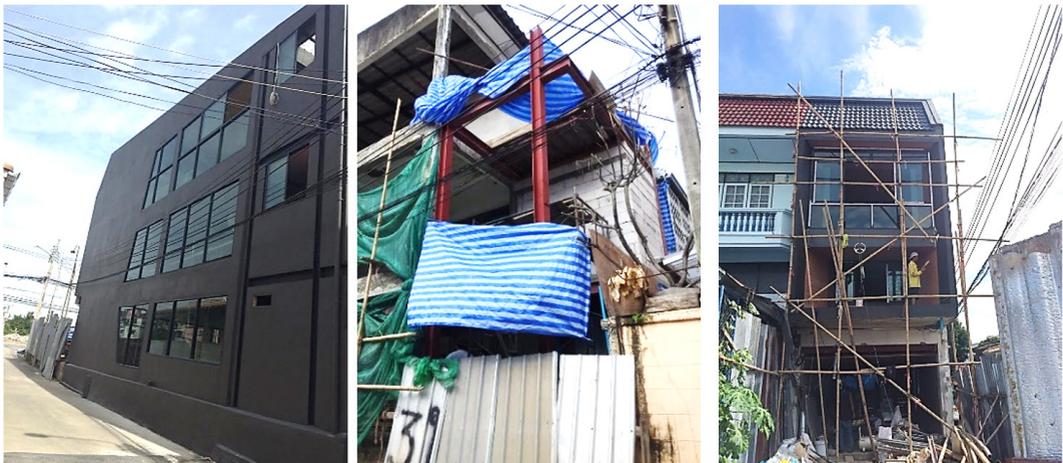
ความสัมพันธ์ระหว่างด้านหน้า และด้านข้างของอาคารแสดงให้เห็นถึงตัวตนหน้าที่ของผนังอาคารภายนอกกำหนดให้วัสดุผนังมีความทนทาน ความสำคัญของหน้าต่างสามารถแบ่งออกเป็น 2 ส่วน ส่วนแรกคือการใช้งาน หน้าต่างเป็นช่องที่แสงธรรมชาติจะส่องเข้ามาเพื่อสร้างบรรยากาศภายในห้องให้แตกต่าง ส่วนที่สองคือการเชื่อมต่อทางสายตา (visual contact) เนื่องจากหน้าต่างกำหนดมุมมอง และการรับรู้ของผู้อยู่อาศัยในอาคารกับภายนอกอาคาร หน้าต่างที่ได้รับการออกแบบให้สัมพันธ์กับแสงธรรมชาติตามฤดูกาลจะสร้างความหลากหลายของบรรยากาศภายในอาคารได้มาก การกำหนดขนาดตำแหน่ง และรูปทรงของหน้าต่าง ยังกำหนดคุณภาพและปริมาณของแสงให้เหมาะสมกับพื้นที่ใช้งานภายในด้วย และเป็นการส่งเสริมคุณภาพของพื้นที่ภายในอาคารที่ดี นอกจากนี้แสงธรรมชาติที่ผ่านจากหน้าต่างยังช่วยให้ผู้อยู่อาศัยปรับเปลี่ยนอารมณ์ และกิจกรรมให้เหมาะสมกับสภาพแวดล้อมได้อีกด้วย

ภาพที่ 7 แสดงรูปแบบการปรับปรุงผนังภายนอกอาคาร

อาคารภายนอกเป็นส่วนสำคัญที่สื่อสารถึงการใช้งานภายในอาคาร และความหมายของอาคาร เป็นองค์ประกอบที่เป็นตัวเปลี่ยนผ่านระหว่างภายใน และภายนอก ขณะเดียวกันด้านข้างอาคารที่ติดกับซอยถนน (ถนนส่วนบุคคล) นั้นสามารถออกแบบปรับปรุงให้แสดงถึงอัตลักษณ์ของเจ้าของอาคารได้

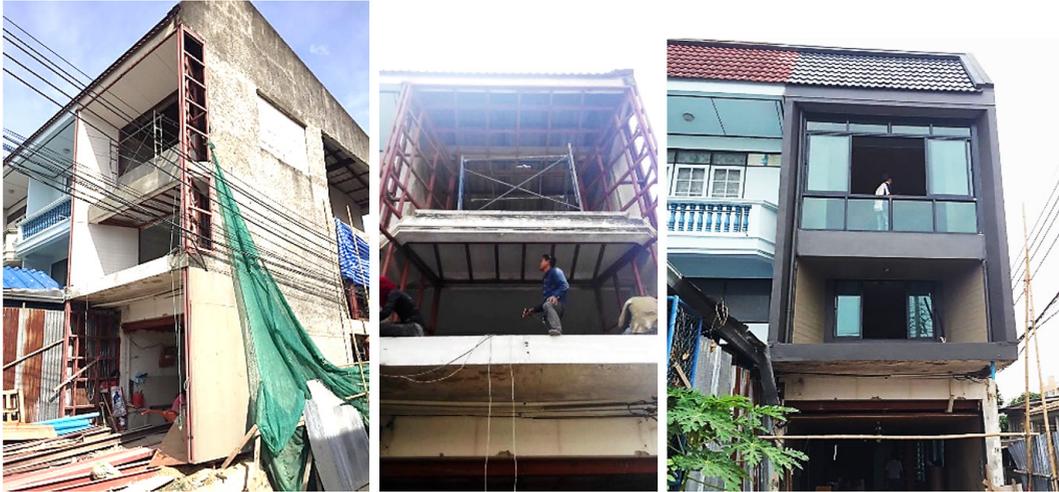
โดยปกติหน้าต่างของอาคารบ้านแถวมีรูปแบบที่เรียบง่ายและประหยัด หน้าต่างขนาดเล็กด้านหน้าผนังอาคารภายนอกมักมีคุณภาพและปริมาณของแสงไม่เพียงพอต่อความต้องการสำหรับกิจกรรมภายในอาคาร นอกจากนี้บ่อยครั้งที่มีการติดป้ายโฆษณาปิดผนังอาคารทั้งหมดหรือบางส่วน จึงปิดโอกาสการได้รับประโยชน์จากแสงธรรมชาติ และลดการระบายอากาศตามธรรมชาติโดยปริยาย ระเบียงเป็นพื้นที่พิเศษที่สร้างความเชื่อมโยงระหว่างพื้นที่ภายใน และภายนอก ตึกแถวระเบียงมีลักษณะพิเศษที่ทำให้รู้สึกเป็นส่วนตัวพร้อมกับการรับรู้ และเข้าถึงบรรยากาศภายนอกหรือพื้นที่สาธารณะ และยังทำหน้าที่เป็นที่กันแดดและฝนให้กับอาคารหรือเพิ่มพื้นที่รับแดดสำหรับบางกิจกรรมที่ต้องการแสงแดด

ภาพที่ 8 แสดงรูปแบบการปรับปรุงเปลือกอาคารภายนอก

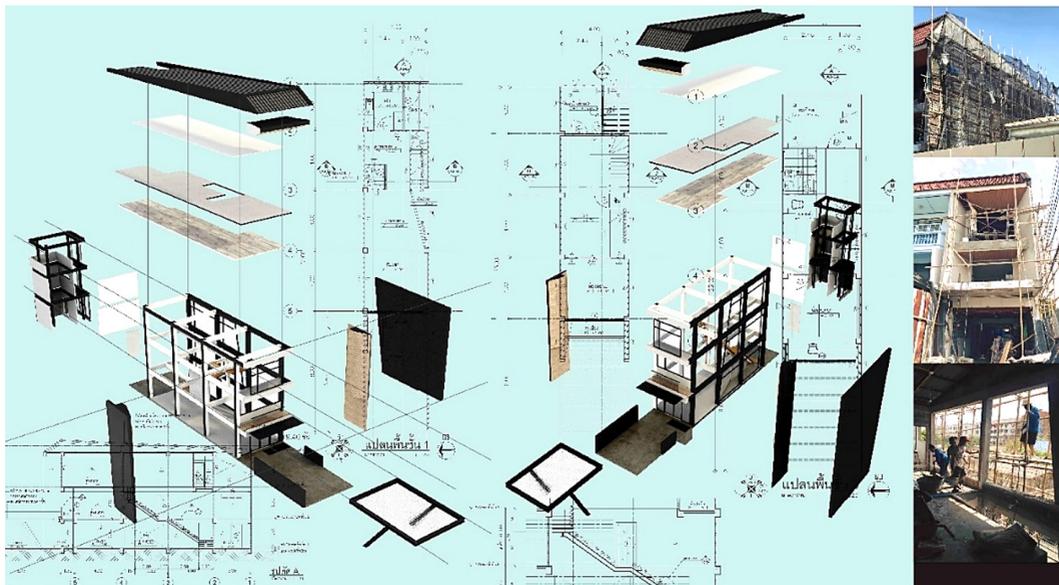
ภาพที่ 9 แสดงการนำเสนอแบบการปรับปรุงอาคาร
