# ตึกแถวในภูมิทัศน์ย่านการค้าเมืองเก่านครราชสีมา กับแนวทางการอนุรักษ์เพื่อส่งเสริมการท่องเที่ยวย่านประวัติศาสตร์ Shophouses in Nakhon Ratchasima Old Town Commercial Area with conservation guidelines to promote tourism in historical areas.

Karun Suphamityotin

## Abstract

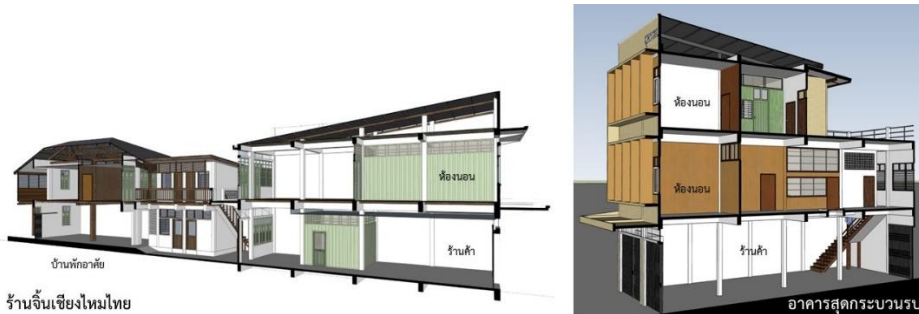
ภาพที่ 6 ตึกแถวสไตล์โมเดิร์นและพื้นที่ใช้สอยภายใน

4) ตึกสไตล์โมเดิร์น: โครงสร้าง ค.ส.ล. ผนังก่ออิฐครึ่งแผ่น ได้แก่ “ร้านจีนเซียงโหมไทย” และ “ตึกสุทธระบวร” เป็นรูปแบบที่นิยมก่อสร้างในยุคหลังสงครามโลกครั้งที่ 2 ซึ่งเป็นช่วงที่ บ้านเมืองได้รับการบูรณะตึกแถวยุคนี้เป็นอาคารสูง 2- 3 ชั้น ซึ่งนำเทคโนโลยีคอนกรีตเสริมเหล็ก (ค.ส.ล.) เข้ามาใช้ในส่วนโครงสร้าง ลักษณะทางสถาปัตยกรรมเป็นแบบสากลที่ได้รับอิทธิพล

สไตลโมเดิร์น ที่มีรูปแบบเรียบง่ายไม่ตกแต่งปูนปั้นด้านหน้าอาคารแต่นิยมจัดเส้นสายองค์ประกอบด้วยแผง กันแดดแนวตั้งและ  
แนวนอน ส่วนใหญ่นิยมเขียนชื่ออาคารหรือปีที่สร้างบริเวณผนังด้านหน้าส่วนบนสุด ความคล้ายคลึงกันของตึกแถวกลุ่มนี้คือการสร้าง  
เสาคาน ระเบียง กันสาดและดาดฟ้าด้วยโครงสร้าง ค.ส.ล. ทำหลังคาเพิงแหงนมุงด้วยสังกะสีซ้อนในแผงผนังที่ปิดล้อม 3 ด้าน ผนัง  
ภายนอกก่ออิฐครึ่งแผ่น ส่วนบันได ฝา ประตูและหน้าต่างทำด้วยไม้ทั้งหมด ซึ่งเป็นการผสมผสานเทคโนโลยีการก่อสร้างใหม่ และเก่า  
เข้าด้วยกัน ประตูหน้าร้านเป็นเหล็กยึด เหนือประตูมีช่องลมประดับลวดลายด้วยเหล็กดัด

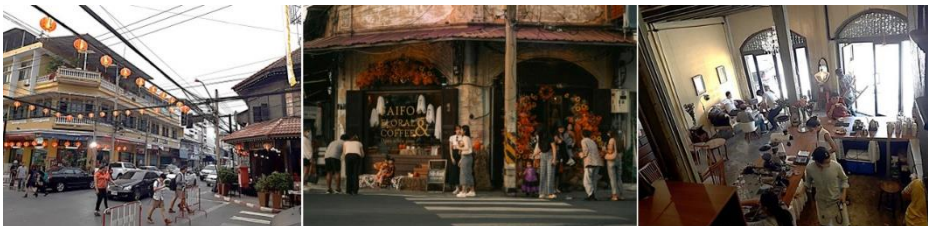
ภาพที่ 7 ตึกนายเขียว (ซึ่งได้รับรางวัลอนุรักษ์) กับบรรยากาศงานถนนคนเดินช่วงตรุษจีน และการปรับปรุงตึกย่านจวนเป็นร้านกาแฟ ช่วยส่งเสริมการท่องเที่ยวภายในย่าน  
ที่มา: Faifo Oldtown Cafe and Floral. (2566, 19 ตุลาคม).

5) การส่งเสริมให้อาคารเก่าภายในย่านเป็นส่วนหนึ่งของกิจกรรมการท่องเที่ยว โดยนำเรื่องราวเกี่ยวกับอาคารและวิถีชีวิต ดั้งเดิมมาเป็นจุดขาย ซึ่งสอดคล้องกับแนวคิดการจัดทำสื่อความหมายบ้านและสถานที่สำคัญทางประวัติศาสตร์ ภายใต้โครงการจัดทำ แผนแม่บทและผังแม่บทการอนุรักษ์และพัฒนาย่านเมืองเก่านครราชสีมา (ศูนย์ศึกษาและพัฒนาโคราช มหาวิทยาลัยราชภัฏ นครราชสีมา, 2562; 4-52) ยกตัวอย่างเช่น อาคารที่ถูกปรับเปลี่ยนการใช้งานเป็นร้านอาหารและเครื่องดื่ม ควรติดตั้งป้ายแสดงข้อมูล ประวัติและความสำคัญของอาคารภาพถ่ายเก่าของตึกหรือบรรยากาศในอดีตตกแต่งด้วยงานศิลปะ ติดตั้งแผนที่แสดงเส้นทางท่องเที่ยวภายในย่านและควรมีมุมถ่ายภาพซึ่งเป็นกิจกรรมที่นักท่องเที่ยวชื่นชอบสำหรับอาคารที่ไม่พร้อมเปิดให้เข้าชมภายในอาจจะ ติดป้ายแสดงประวัติอาคารภาพถ่ายเก่าหรือจัดมุมถ่ายภาพบริเวณด้านหน้าเพื่อให้นักท่องเที่ยวได้ความรู้และร่วมกิจกรรม หากมีการ พัฒนาพื้นที่อาคารร้านค้าตลอดทั้งย่านในลักษณะ ดังกล่าวแล้วจะทำให้เกิดแหล่งท่องเที่ยวที่ต่อเนื่องกับศาสนา ศาสนาที่สำคัญทาง ประวัติศาสตร์และแหล่งเรียนรู้ภายในย่าน ซึ่งจะช่วยเสริมสร้างให้เกิดบรรยากาศการท่องเที่ยวเชิงประวัติศาสตร์ที่สมบูรณ์ยิ่งขึ้น เนื่องจากมีแหล่งท่องเที่ยวที่หลากหลายเพื่อบอกเล่าเรื่องราวทางประวัติศาสตร์และเผยแพร่วัฒนธรรมที่เป็นเอกลักษณ์ผ่านการนำ เรื่องราวถนนสายวัฒนธรรมซึ่งเป็นย่านการค้าเก่าที่เจริญรุ่งเรืองมาเป็นจุดดึงดูดนักท่องเที่ยว อย่างไรก็ตามควรพิจารณาการอนุรักษ์ ทั้งสถาปัตยกรรมชุมชนและเมืองควบคู่กันไปเพื่อคงอัตลักษณ์ของพื้นที่และสร้างบรรยากาศที่ดีในการท่องเที่ยว
