บทความวิจัย  
- Research Article -

# การวิเคราะห์ผลกระทบจากงานเสาเข็มในโครงการก่อสร้าง อาคารสำนักงานแห่งหนึ่งในเขตกรุงเทพมหานคร Analysis of the impact of pile foundation work in an office building construction project in Bangkok

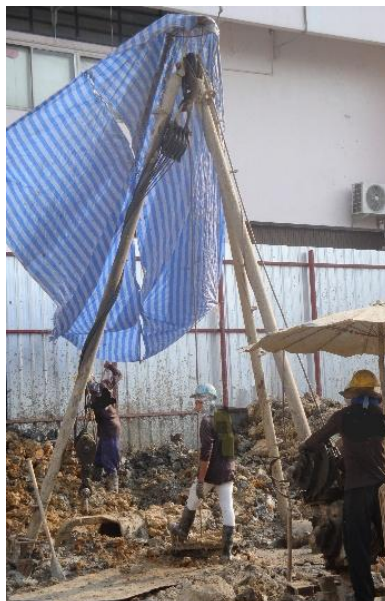
ภาพที่ 1 การทำเสาเข็มเจาะระบบแห้ง

เป็นเสาเข็มเจาะแห้ง ขนาด เส้นผ่านศูนย์กลาง 0.35 เมตร กำหนดรายละเอียดไว้ดังนี้ (1) ปลายเสาเข็มต้องอยู่ระดับเดียวกัน ตามความเหมาะสมของสภาพชั้นดิน สามารถรับน้ำหนักบรรทุกทุกปลอดภัยได้ตามแบบ (2) กำลังอัดประลัยของแท่งคอนกรีตทรงกระบอก ขนาดเส้นผ่านศูนย์กลาง 15 x 30 เซนติเมตร ที่อายุ 28 วัน ต้องมีกำลังอัดประลัยไม่น้อยกว่า 210 ksc. (3) เหล็กเสริมแกนของเสาเข็มเจาะ ให้ใช้เหล็กเสริมข้ออ้อย ชั้นคุณภาพ SD 40 (4) ขณะทำการเจาะมีการติดตั้ง Casing กันดินพังตลอดความลึกของเสาเข็ม และขณะเทคอนกรีตต้องใช้เครื่องลมอัดคอนกรีตในรูเจาะให้แน่น (5) ในกรณีที่ การจัดทำเสาเข็มเจาะที่ระดับปลายเสาเข็มพบชั้นทรายและมีปริมาณน้ำใต้ดินแรงมาก ผู้รับจ้างต้องแก้ไขปรับสภาพการทำงานให้เหมาะสม และเสนอวิธีการให้ผู้รับจ้างพิจารณา (6) ผู้รับจ้างต้องทดสอบความสมบูรณ์ของเสาเข็มโดยวิธี Seismic Test ทุกต้น และ (7) ในกรณีที่วิศวกรผู้ออกแบบสงสัยว่าคอนกรีตที่ใช้เทเสาเข็มตันใด ต้นหนึ่งอาจมีคุณภาพไม่ได้ตามที่กำหนด มีสิทธิ์สั่งให้เจาะเอาแท่งคอนกรีตของเสาเข็มต้นนั้น ๆ ไปทำการทดสอบกำลังอัดได้ (กองนโยบายและแผน มหาวิทยาลัยเทคโนโลยีราชมงคลพระนคร, 2564) ดังภาพที่ 1

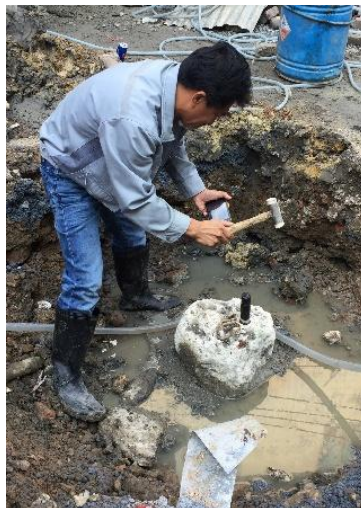
ภาพที่ 2 การตรวจสอบความสมบูรณ์ของเสาเข็มด้วยวิธี Seismic Integrity Test

จากการตรวจสอบความสมบูรณ์ของเสาเข็มจำนวน 54 ต้น ด้วยวิธี Seismic Integrity Test ตามมาตรฐาน ASTM.D 5882-00 ดังภาพที่ 2 ผลการตรวจสอบ พบว่า เสาเข็มอยู่ในสภาพสมบูรณ์ จำนวน 53 ต้น คิดเป็น 98.15% และเสาเข็มอยู่ในสภาพบกพร่องบริเวณหัวเสาเข็ม จำนวน 1 ต้น คิดเป็น 1.85% รายละเอียด ดังตารางที่ 6
