การจัดสภาพแวดล้อมทางกายภาพสำหรับผู้สูงอายุในพื้นที่สาธารณะชุมชนเพื่อ  
อำนวยความสะดวกและส่งเสริมคุณภาพชีวิตผู้สูงอายุ : กรณีศึกษาเทศบาลตำบล  
กระดังงา จังหวัดสมุทรสงคราม

## Creating a Physical Environment in Community Public Spaces to Facilitate and Improve the Quality of Life of Elderly People : A Case Study of Kradang Nga Sub-district, Samut Songkhram

ภัททิศา พงศ์ธนา\*

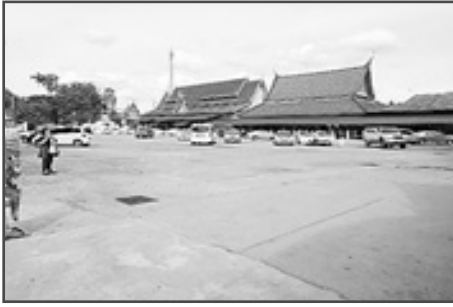
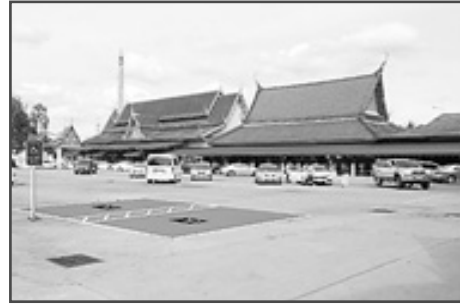
ภาพที่ 4 บริเวณลานอเนกประสงค์วัดเกาะแก้วปัจจุบัน      แนวทางปรับปรุงลานอเนกประสงค์วัดเกาะแก้ว

- **บริเวณลานจอดรถ** เป็นลานคอนกรีต พื้นที่เปิดโล่งสามารถจอดรถได้ 88 คัน ใช้เป็นลานจอดรถ  
ของพุทธศาสนิกชนและผู้มาท่องเที่ยวตลาดน้ำบางน้อยและเป็นงานอเนกประสงค์ใช้ในเทศกาลต่าง ๆ  
ทุกเย็นวันศุกร์มีตลาดนัด พื้นที่บริเวณนี้ขาดต้นไม้ที่ให้ร่มเงาและความร่มรื่น ขาดป้ายกิจกรรมและป้าย  
บอกทางที่ชัดเจน ขาดการจัดบริเวณที่จอดรถสำหรับผู้นั่งเก้าอี้รถเข็น (Nimmol, 2020) แนวทางใน  
การปรับปรุงคือ เพิ่มที่จอดรถสำหรับผู้นั่งเก้าอี้รถเข็น

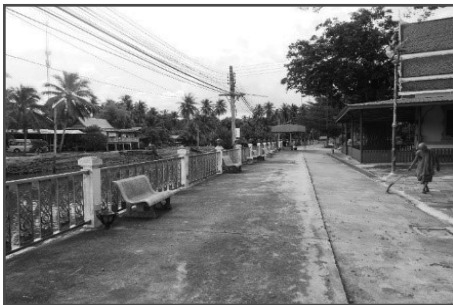
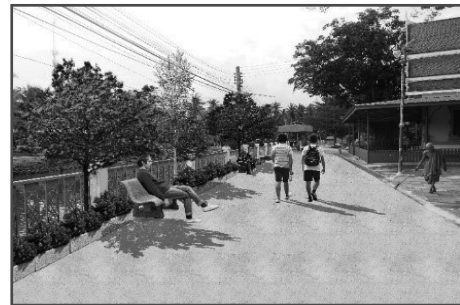
ภาพที่ 5 ทางเดินริมน้ำวัดไทรปัจจุบัน      แนวทางการปรับปรุงทัศนียภาพทางเดินริมน้ำวัดไทร

- **บริเวณทางเดินริมน้ำ** เป็นพื้นที่เชื่อมต่อจากตลาดน้ำบางน้อยและวัดไทร สามารถเข้าถึงได้โดยทางบกและทางน้ำ กิจกรรมในการใช้พื้นที่เป็นลานจัดกิจกรรมประเพณีต่าง ๆ เช่น งานลอยกระทง และงานแห่เทียนเข้าพรรษาทางน้ำ เป็นต้น (Pongthana, 2020) มีลักษณะเป็นลานคอนกรีต พื้นผิวทางสัญจรมีความขรุขระ มีสิ่งกีดขวาง และมีร่องพื้นต่างระดับหลายจุด ทำให้ผู้ใช้งานไม่ปลอดภัย นอกจากนี้ยังขาดพื้นที่พักผ่อน และไม่มีต้นไม้เพื่อให้ร่มเงาและความร่มรื่นสำหรับผู้สูงอายุและบุคคลทั่วไป จึงมีแนวทางในการปรับปรุงคือ 1) ปรับพื้นทางเดินให้เรียบ ไม่ขรุขระและปรับพื้นที่ให้เสมอกัน 2) นำสิ่งกีดขวางบริเวณทางเดินออก 3) มีการปลูกต้นไม้ให้ความร่มรื่น และเพิ่มม้านั่งบริเวณพื้นที่พักผ่อน

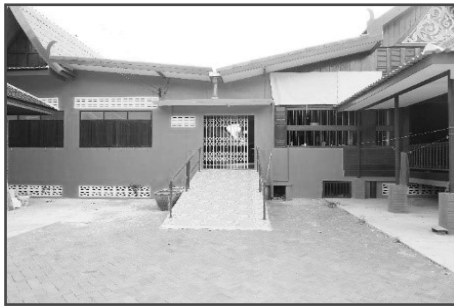
ภาพที่ 7 บริเวณหน้าศาลาการเปรียญปัจจุบัน

- **บริเวณหน้าศาลาการเปรียญ** พื้นผิวส่วนใหญ่เป็นพื้นคอนกรีตเรียบ ไม่ขรุขระ มีช่วงรอยต่อพื้นบางส่วนที่เป็นทางระบายน้ำ มีฝาตะแกรงเหล็ก และทางเข้าลาดชันเกินมาตรฐาน อาจเป็นอันตรายแก่ผู้นั่งเก้าอี้รถเข็นหรือผู้สูงอายุ แนวทางในการปรับปรุงคือ ปรับทางลาดหน้าศาลาการเปรียญให้ตรงตามแบบมาตรฐาน

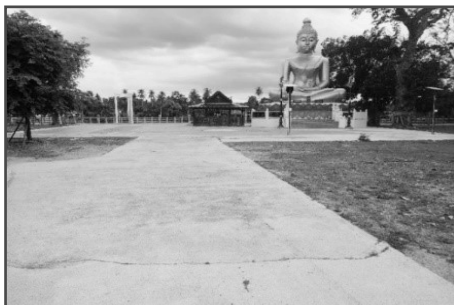
ภาพที่ 8 ลานพระใหญ่ริมน้ำปัจจุบัน

- **ลานพระใหญ่ริมน้ำ** บริเวณวัดเกาะใหญ่เป็นพื้นที่โล่งกว้าง มีองค์พระขนาดใหญ่ตั้งอยู่ริมแม่น้ำแม่กลองบริเวณลานใช้จัดกิจกรรมประเพณีต่าง ๆ เช่น งานสงกรานต์ และงานประเพณีแห่เทียนพรรษา เป็นต้น ขาดต้นไม้ที่ให้ร่มเงา ขาดความร่มรื่น และขาดม้านั่งพักผ่อน แนวทางในการปรับปรุงคือ การปรับภูมิทัศน์ ปลุกต้นไม้ให้ความร่มรื่น และเพิ่มม้านั่งในบริเวณพื้นที่พักผ่อน เพื่อเป็นพื้นที่ที่สามารถใช้งานที่หลากหลายทั้งในสวนสาธารณะที่พักผ่อนออกกำลังกาย และที่ทำกิจกรรมท้องถิ่น (Woolley, 2003) ในชุมชนที่มีการสืบทอดวัฒนธรรมดั้งเดิมทั้งในพื้นที่กระทำกิจกรรมท้องถิ่นมักมีที่หมายตาเพื่อแสดงความสำคัญของพื้นที่นั้น ๆ

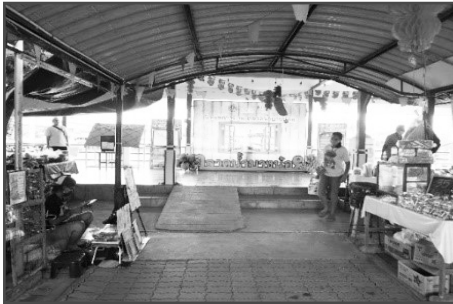
ภาพที่ 9 ทางเข้าหลักตลาดประชารัฐปัจจุบัน

- **ทางเข้าหลักตลาดประชารัฐ** บริเวณพื้นที่ทางเข้าหลักตลาดประชารัฐ ทางลาดที่ขึ้นไปยังทางเดินริมน้ำ มีพื้นผิวขรุขระ ไม่เรียบ ทางลาดสูงชันเกินมาตรฐาน ทำให้ผู้สูงอายุใช้งานไม่ปลอดภัย แนวทางในการปรับปรุงคือปรับทางลาดทางเข้าให้ตรงตามแบบมาตรฐาน

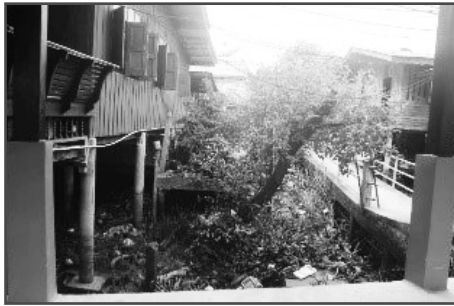
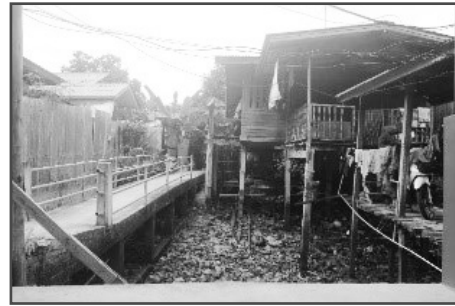
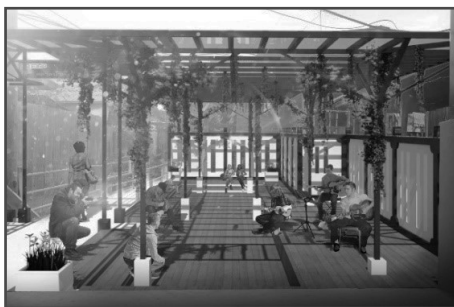
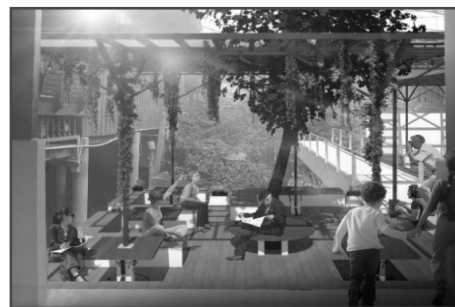
ภาพที่ 10 แนวทางการปรับปรุงภูมิทัศน์ที่ว่างริมทางเดินระหว่างวัดเกาะใหญ่กับตลาดน้ำบางน้อย

- **สภาพแวดล้อมของพื้นที่** เป็นพื้นที่โล่งไม่มีการใช้ประโยชน์ พื้นที่ดังกล่าวมีการเข้าถึงที่สะดวก ทั้งทางบกและทางน้ำ มีพื้นที่ติดทางเดินริมน้ำที่เชื่อมกับตลาดน้ำบางน้อยและวัดเกาะใหญ่ มีมุมมองที่ดีจากทั้งทางบกและทางน้ำ พื้นที่รอบข้างเป็นชุมชนพักอาศัยหนาแน่น ด้วยลักษณะดังกล่าวควรพัฒนาพื้นที่ว่างให้เป็นพื้นที่เอนกประสงค์ ที่สามารถนั่งเล่นหรือพักผ่อน พื้นที่แสดงดนตรี ที่นั่งพักผ่อน จุดพักผ่อน และพื้นที่นั่งรับประทานอาหาร จะสามารถสนองความต้องการของประชาชนที่ขาดแคลนพื้นที่ในการทำกิจกรรมต่าง ๆ ของชุมชนได้ (Frey, 1999)

ที่ว่างริมทางเดินวัดเกาะใหญ่และตลาดน้ำบางน้อยปัจจุบัน

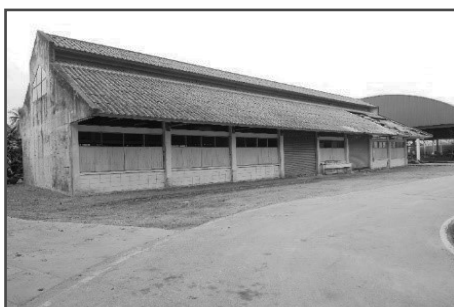
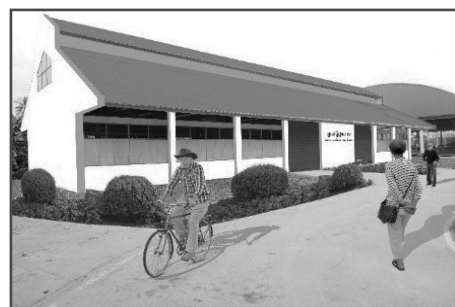
ภาพที่ 11 อาคารคหกรรมปัจจุบัน

- **อาคารคหกรรม** เป็นอาคารคอนกรีต หลังคามีความทรุดโทรม พื้นหน้าบริเวณอาคารเป็นพื้นดิน เทศบาลตำบลกระดังงามีนโยบายปรับปรุงเป็นศูนย์ผู้สูงอายุ แนวทางในการปรับปรุงคือ 1) ปรับปรุงทัศนียภาพโดยรอบ 2) ปรับปรุงพื้นคอนกรีตและปูกระเบื้องพื้นอาคาร 3) ทาสีอาคารคหกรรม 4) เปลี่ยนกระเบื้องมุงหลังคา

แนวทางการปรับปรุงอาคารคหกรรม

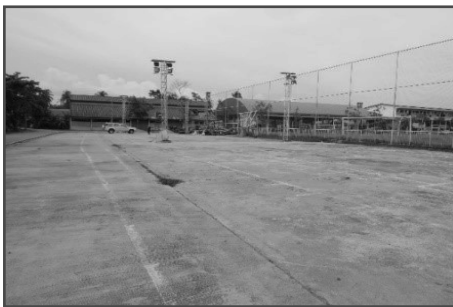
ภาพที่ 12 สนามบาสเกตบอลปัจจุบัน

- **พื้นที่สาธารณะบริเวณเทศบาลตำบลกระดังงา** ประกอบด้วยสวนสาธารณะขนาดเล็ก สนามฟุตบอล และสนามบาสเกตบอล ในอนาคตเทศบาลตำบลกระดังงา มีนโยบายที่จะสร้างสระว่ายน้ำจากการสำรวจพบว่าบริเวณสนามบาสเกตบอล ปัจจุบันใช้เป็นที่สนามบาสเกตบอลและลานจอดรถ

พื้นผิวถนนเป็นพื้นคอนกรีตไม่เรียบ ผิวขรุขระ มีสิ่งกีดขวางและมีพื้นต่างระดับ บริเวณสวนสาธารณะ มีพื้นที่ต่างระดับ ไม่มีทางลาด มีรอยต่อพื้นที่ในบางส่วนที่เป็นร่องระบายน้ำ ที่อาจจะเป็นอันตรายต่อ ผู้พิการหรือผู้สูงอายุ มีแนวท่อบริเวณทางเดินภายในสวนสาธารณะเป็นสิ่งกีดขวางต่อการใช้พื้นที่ ขาดต้นไม้ ใหญ่ที่ให้ร่มเงาและความร่มรื่นมีเป็นส่วนน้อย บริเวณที่ปลูกยังไม่ส่งเสริมการใช้พื้นที่ของผู้สูงอายุ ขาดการจัดม้านั่ง ขาดป้ายกิจกรรมและป้ายบอกทาง แนวทางในการปรับปรุงคือ 1) ปรับปรุงสนามบาสเกตบอล จำนวน 2 สนาม ให้มีมาตรฐาน 2) ปรับปรุงสวนสาธารณะให้มีทัศนียภาพที่ดีขึ้น
