# ปูนปั้นวัดเกาะกลาง อำเภอป่าซาง จังหวัดลำพูน : การศึกษาเบื้องต้นด้านเทคนิค วัสดุ และความสัมพันธ์ที่มีต่อรูปแบบศิลปกรรม\*

\* บทความนี้เป็นส่วนหนึ่งของงานวิจัย “การวิเคราะห์ปูนปั้น วัดเกาะกลาง อำเภอป่าซาง จังหวัดลำพูน” ได้รับการสนับสนุนการวิจัยจากพิพิธภัณฑ์สถานแห่งชาติหริภุญไชย จังหวัดลำพูน พ.ศ. 2552

# Stucco of Koh Klang Temple, Pasang District Lamphun : Primary study of techniques, materials and their relations to the style of art\*

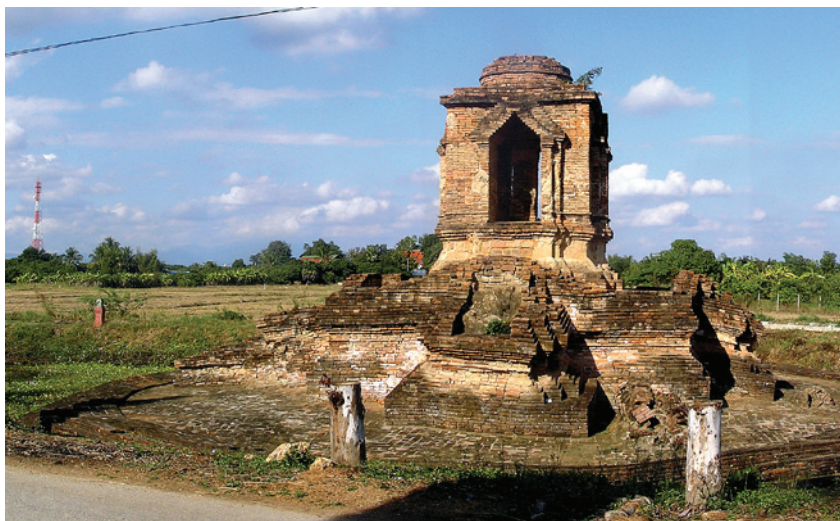
ภาพที่ 3 เจดีย์ทรงปราสาทในฝั่งกลมน้ำวัดเกาะกลาง

**1.1 เจดีย์ทรงปราสาทหน้าวัดเกาะกลาง** เป็นเจดีย์ก่ออิฐที่มีโครงสร้างของเสากลางรับน้ำหนักแกนกลางขององค์เจดีย์ที่สร้างอยู่ภายในตัวเรือนธาตุ (ภาพที่ 3) ลักษณะโครงสร้างเช่นนี้ มีความเกี่ยวข้องกับโครงสร้างหลักของเจดีย์-วิหารขนาดใหญ่ของพม่า ในสมัยพุกามที่มีอายุอยู่ในระหว่างพุทธศตวรรษที่ 16 - 18 แต่เจดีย์องค์นี้เป็นสิ่งก่อสร้างรุ่นหลังลงมา โดยมีข้อสนับสนุนเพิ่มเติม จากลวดลายปูนปั้นที่หลงเหลือประดับอยู่ตรงบริเวณส่วนกลาง คือ ส่วนของตัวเรือนธาตุที่เป็นการสร้างขึ้นไม่เกินพุทธศตวรรษที่ 21 ลงมาแล้ว (สันติ 2549, 67) (ภาพที่ 19)

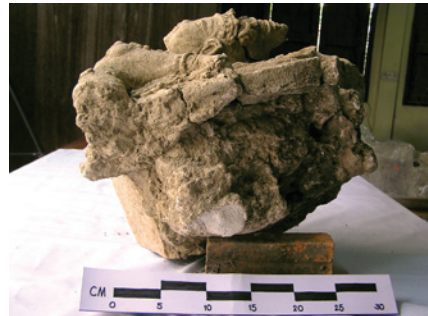
ภาพที่ 5  
กิณรีปูนปั้นในด้านข้าง ขุดพบ  
ณ เจดีย์ทรงปราสาทหน้าวัด  
แลเห็นลำตัวที่ด้านหลังจะติดผนังแบบ  
ประติมากรรมนูนสูง โดยมีอิฐเป็นแกน

**2.1 กลุ่มประติมากรรมภาพเทวดา กิณรี รูปสัตว์ต่างๆ และเศียรนาค** ปูนปั้นกลุ่มนี้เป็นประติมากรรมกลุ่มใหญ่ที่พบมากที่เจดีย์ทรงปราสาทหน้าวัด แม้ว่าเทวดา กิณรี และสัตว์ต่างๆ จะมีรูปแบบที่แตกต่างกัน แต่พบว่ามีความเหมือนกันคือ ไม่พบประติมากรรมลอยตัว แต่เป็นประติมากรรมนูนสูงที่มีผิวพื้นปูนของผนังรองรับตัวภาพแทบทั้งสิ้น ทั้งยังมีปริมาตรที่นูนสูงออกมาจากผิวพื้นมากจนเกือบเป็นประติมากรรมลอยตัว (ภาพที่ 5)

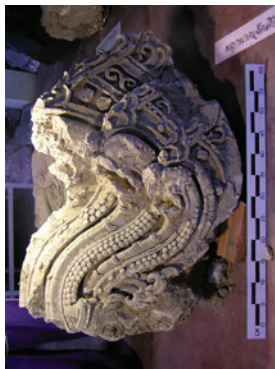
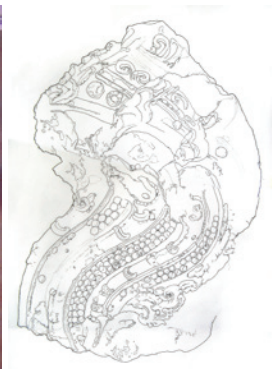
ภาพที่ 6 (ซ้าย)  
เศียรนาค จากเจดีย์ทรง  
ปราสาทหน้าวัดเกาะกลาง  
ภาพลายเส้นที่ 1 (ขวา)  
ภาพลายเส้นจากภาพที่ 6  
(ลายเส้น: สีซอล ศุกลพงศ์)

สำหรับเศียรนาค (ภาพที่ 6 / ภาพลายเส้นที่ 1) แม้ว่าเศียรนาคจะสามารถดูได้รอบเช่นเดียวกับประติมากรรมลอยตัว แต่ก็มีข้อขัดเจนว่ามิได้เป็นประติมากรรมลอยตัวที่ตั้งอยู่อย่างเป็นเอกเทศจากองค์เจดีย์ แต่เป็นประติมากรรมประดับติดอยู่กับตัวสถาปัตยกรรมคือเจดีย์ทรงปราสาทในฐานะเป็นนาคราบบนโดทางขึ้นเจดีย์

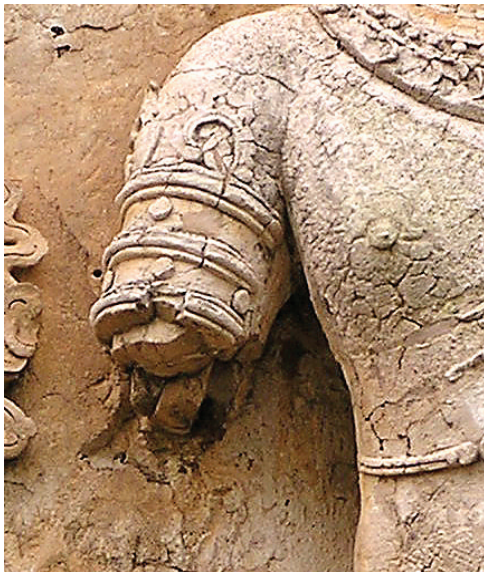
ภาพที่ 7

เทวดาปูนปั้นสุปฏิยุด  
วัดเจ็ดยอด แลเห็นการใช้อิฐเป็นแกนใน  
ของปูนปั้นในส่วนแขน

เทคนิคการก่ออิฐเป็นแกนด้านในแล้วปั้นพอกเป็นรูปประติมากรรมเช่นนี้ยังพบต่อมาในศิลปะล้านนาทั่วไป แม้แต่เทวดาปูนปั้นประดับผนังสุปฏิยุด วัดเจ็ดยอด เมืองเชียงใหม่ อายุราวปลายพุทธศตวรรษที่ 20 - ต้นพุทธศตวรรษที่ 21 (สุรสวัสดิ์ 2541, 57) ซึ่งแม้ตัวผนังสุปฏิยุดจะเป็นศิลาแลง แต่แกนในขององค์เทวดาก็ยังคงเป็นใช้เทคนิคการก่ออิฐ และใช้ปั้นพอกขึ้นรูปบนผิวอิฐ (ภาพที่ 7)

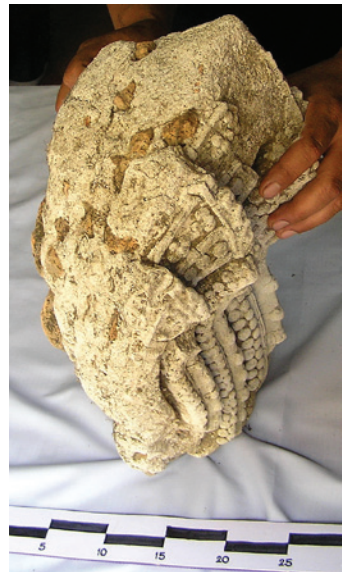
ภาพที่ 8

เศียรนาครจากเจดีย์  
หน้าวัดเกาะกลาง  
มีการใช้เศษอิฐผสมในเนื้อปูน

นอกจากนั้นแล้ว การใช้เศษอิฐขนาดเล็กผสมแทรกลงไปในเนื้อปูน (ภาพที่ 8) ก็เป็นเทคนิคพื้นฐานที่พบได้ทั่วไปในงานปูนปั้นมาโดยตลอด

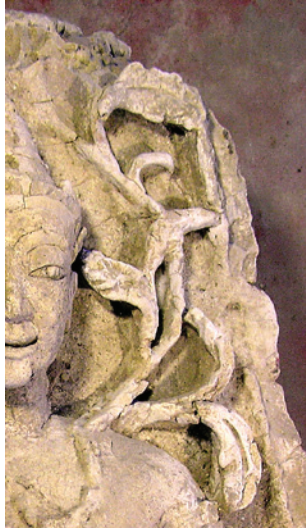
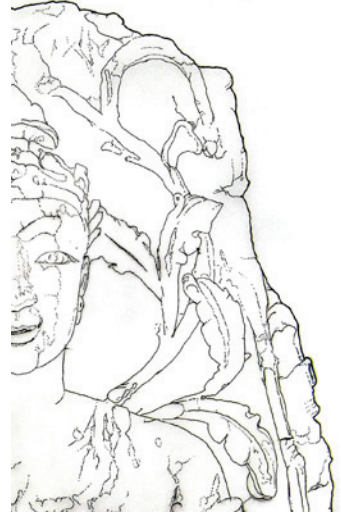
**ภาพที่ 11 (ซ้าย)**

ภาพขยายแกะลายใบไม้  
ในปูนปั้นเทวดาพนมมือ

**ภาพลายเส้นที่ 2 (ขวา)**

ภาพลายเส้นจากภาพที่ 11  
(ลายเส้น: ลิขชล ศุกลพงศ์)

ในด้านตำแหน่งการประดับลวดลายนั้น ลายพรรณพฤกษามักพบในการตกแต่งพื้นที่ว่างบนฉากหลังของตัวภาพ โดยหลักฐานที่ชัดเจนในงานปูนปั้นวัดเกาะกลางคือพบเถาลายพรรณพฤกษาทดแต่งพื้นที่ว่างโดยรอบองค์เทวดายืน และเทวดาพนมมือ (ภาพที่ 11-13, / ภาพลายเส้นที่ 2-4)

ในกระบวนการทางเทคนิคพบว่า เป็นการปั้นโคลนลายเป็นโครงของเครือเถาที่ใช้โคลนลายที่ปั้นปูนเป็นเส้นยาวในลักษณะของกิ่งเป็นแนวยาว ม้วนไปตามรูปร่างของเครือเถา แต่ในส่วนของใบและดอกจะปั้นปูนเป็นโคลนที่มีรูปทรงเป็นลักษณะรีก่อนที่จะปั้นใบไม้ลงไปบนโคลนในชั้นบนสุด ซึ่งในกรณีของเทวดายืนและเทวดาพนมมือทั้งสองนั้น ในกรณีปูนปั้นที่พบ ณ เจดีย์หน้าวัดเกาะกลาง ตัวโคลนลายมีความสูงจากผิวผนังปูนโดยเฉลี่ยราว 2 - 2.5 เซนติเมตร โดยตัวลายอันได้แก่ เถาลายที่ปั้นเป็นเส้นแนวยาวและใบจะมีความสูงโดยเฉลี่ยราว

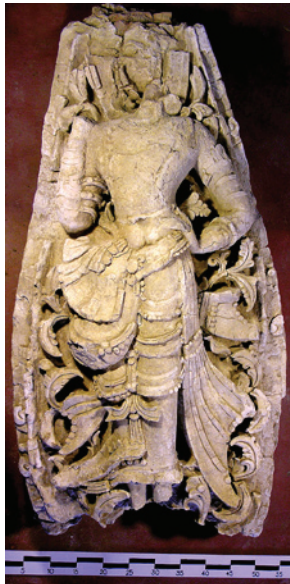
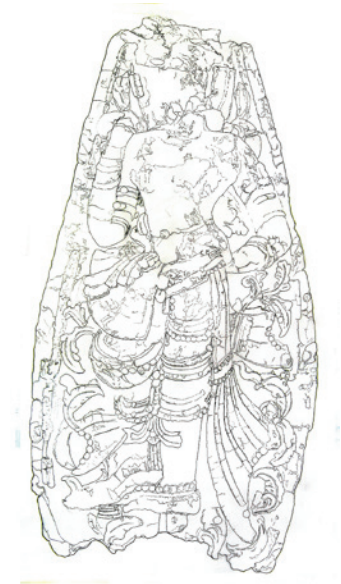
**ภาพที่ 12 (ซ้าย)**

เทวดายืนภายในฝักเพกา  
เห็นสายอุทรพันธ

**ภาพลายเส้นที่ 3 (ขวา)**

ภาพลายเส้นจากภาพที่ 12  
บริเวณหน้าท้องเทวดา  
(ลายเส้น: ลิขชล ศุกลพงศ์)

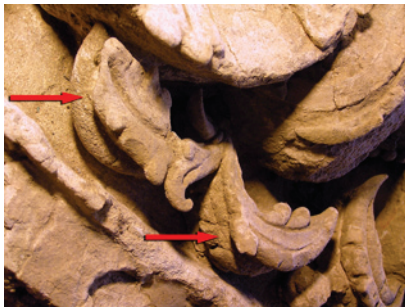
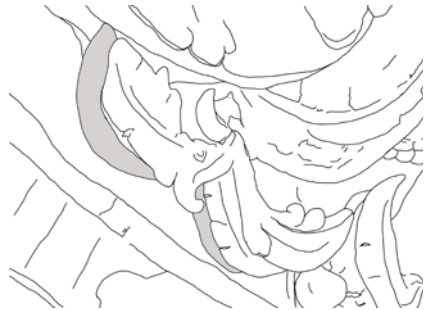
ภาพที่ 13 (ซ้าย) ลูกรังทั้งสองซีกของลายใบไม้ที่มีโกนรองรับตัวลาย จากปูนปั้นรูปเทวดายืน ภาพลายเส้นที่ 4 (ขวา) ภาพลายเส้นจากภาพที่ 13 น้ำหนักเทาแสดงตำแหน่งโกนลาย

1 เซนติเมตร รวมความสูงทั้งโกนลาย และเถาลายจากพื้นผนังปูนจะมีความสูงโดยเฉลี่ยราว 3 - 3.5 เซนติเมตร (ภาพที่ 13 / ภาพลายเส้นที่ 4) โดยปูนในส่วนโกนและตัวลาย จะเป็นการปั้นติดกับผนัง โดยไม่ใช่วางรักหรือวัสดุอื่นในการประสานเนื้อปูนแต่ละชั้น อันเป็นเทคนิคเดียวกับที่ใช้ในการปั้นปูนในส่วนการตกแต่งรายละเอียดของเครื่องประดับและเครื่องทรงของตัวเทวดาและตัวภาพต่างๆ ที่พบในชิ้นงานกลุ่มเดียวกัน

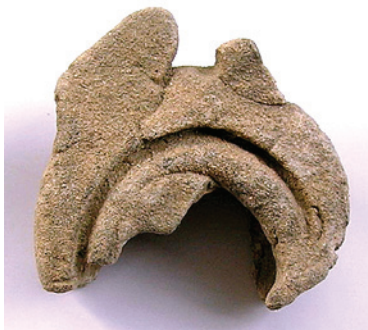
ภาพที่ 14 (ซ้าย) ตัวอย่างปูนปั้นลายใบไม้ด้านบน พบ ณ เจดีย์ทรงปราสาทหน้าวัดเกาะกลาง ภาพที่ 15 (ขวา) ปูนปั้นลายใบไม้ด้านข้าง ลูกรังล่าง คือ โกนลาย ลูกรังบน คือ ตัวลายใบไม้

ปูนปั้นลายพรรณพฤกษาและโกลนลายในสภาพที่แตกหักเป็นชิ้นย่อยๆ ขนาดเล็ก  
ราว 2 - 5 เซนติเมตรหลายร้อยชิ้น นับว่ามากที่สุดในบรรดาลายที่ใช้โกลนลายที่  
พบทั้งหมด (ภาพที่ 14, 15) รวมทั้งองค์ประกอบของลวดลายกรอบคดโค้งในทรง  
สามเหลี่ยมที่เรียกว่าลายยู่อี๋อันมีที่มาจากศิลปะจีน (สุรสวัสดิ์ 2541, 62) ซึ่งแพร่  
หลายในศิลปะล้านนาช่วงพุทธศตวรรษที่ 21 นั้น ก็พบที่เจดีย์หน้าวัดเกาะกลาง  
ในส่วนลายกรอบรูปบุคคลนั่งชันเข่า<sup>2</sup> (ภาพที่ 18 / ภาพลายเส้นที่ 5) และรูปแบบ  
ลายยู่อี๋ที่ถูกใช้ประดับ ณ กาบล่างของกรอบซุ้มจรณะที่ภายในบรรจุด้วยเถา  
พรรณพฤกษานั้น ก็ยังปรากฏในการประดับตกแต่งกาบล่างของเจดีย์ทรงปราสาท  
หน้าวัดเกาะกลาง และกาบบนของจรณะเจดีย์ประธานภายในวัดเกาะกลางที่  
ลวดลายปูนปั้นมีอายุราวพุทธศตวรรษที่ 21 (สันติ 2549, 67) (ภาพที่ 19, 20)  
เช่นเดียวกัน

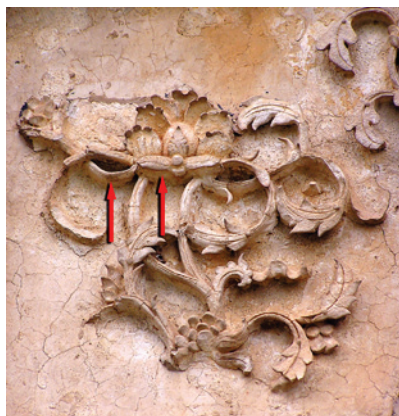
ภาพที่ 16 (ซ้าย) เถาละลายไปไม้ประดับผนังสถูปเจ็ดยอด วัดเจ็ดยอด โดยลูกครีชีบริเวณโกน  
ภาพที่ 17 (ขวา) ปูนปั้นกุ่มณฑปพระแก้วจันทร์แดง วัดเจ็ดยอด ลูกครีกลาง คือ โกลนลาย  
ลูกครีบน คือ ตัวลาย

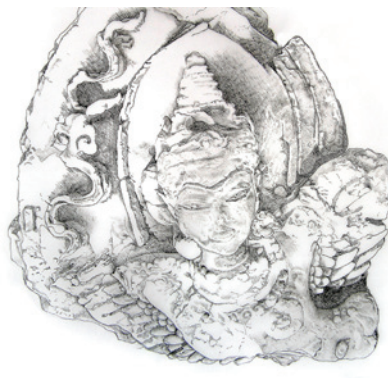
ภาพลายเส้นที่ 7 ภาพลายเส้นจากภาพที่ 25 (ลายเส้น: สีชชล ศุกลพงศ์)

นอกจากนั้น ลายเปลวไข่มุกหรือลายเมฆที่อยู่กับกีนรี (ภาพที่ 25, 26 / ภาพลายเส้นที่ 7, 8) ที่พบ ณ เจดีย์หน้าวัดเกาะกลาง แม้จะพบน้อยกว่าลวดลายพรรณพฤกษา และลายกนก แต่ลวดลายเช่นนั้นก็พบแพร่หลายในแหล่งศิลปกรรมอื่น เช่น ลายเปลวไข่มุกที่ประดับสอปเจ็ดยอด วัดเจ็ดยอด ที่มีอายุราวปลายพุทธศตวรรษที่ 20 - ต้นพุทธศตวรรษที่ 21 อันมีที่มาจากศิลปะจีน (สุรสวัสดิ์ 2541, 57) (ภาพที่ 27)

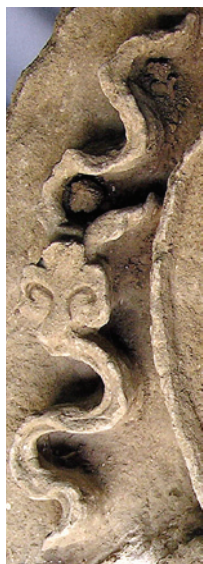
ภาพที่ 26 ปูนปั้นลายเมฆ ข้างลายกิณี

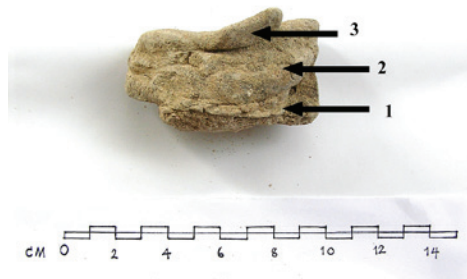
ภาพที่ 28

แสดงตำแหน่งของปูนตัวอย่างที่ทำการ  
จัดเก็บมาจากลายใบไม้โดยตำแหน่ง 1  
คือ ชั้นปูนที่ฉาบผนัง ตำแหน่ง 2 คือ  
ชั้นโกลน และตำแหน่ง 3 คือ ชั้นใบ

วัตถุประสงค์คือหาองค์ประกอบของวัสดุและเทคนิคในงานปูนปั้นเพื่อตรวจสอบกับองค์ความรู้ด้านวัสดุ และเทคนิคที่มีอยู่เบื้องต้น โดยใช้เทคนิคการเลี้ยวเบนรังสีเอ็กซ์แบบผง (Powder X-ray Diffractometer) (Willard et al. 1981, 273-280) และกล้องจุลทรรศน์อิเล็กตรอนแบบส่องกราด (Scanning Electron Microscope: SEM) (ศิริเพ็ญ เวชการิณย์ และคณะ 2535, 99) ทำการเก็บตัวอย่างปูนปั้นขนาดเล็ก 2 ตัวอย่าง ในส่วนที่เป็นลายปูนปั้นใบไม้ที่ครอบคลุมส่วนของชั้นปูนฉาบผนัง โกลนลาย และส่วนใบจากชั้นเดียวกัน ลายปูนปั้นส่วนผิวนาค และชั้นปูนใต้ผิวเกล็ดนาคในชั้นเดียวกัน มีรายละเอียดดังนี้ ปูนฉาบผนัง 01 (บริเวณหมายเลข 1 ของภาพที่ 28) โกลน 02 (บริเวณหมายเลข 2 ของภาพที่ 28) ใบ 03 (บริเวณหมายเลข 3 ของภาพที่ 28) ปูนที่อยู่ใต้ผิวเกล็ดนาค 02 (บริเวณหมายเลข 1 ของภาพที่ 29) และเกล็ดนาค 03 (บริเวณล้อมกรอบหมายเลข 2 ของภาพที่ 29)
