# ร่องรอยประวัติศาสตร์ในหลุมขุดค้น ทางโบราณคดี บริเวณกลางเวียงเชียงใหม่\*

ศุภพล คำวิหกุล\*\*

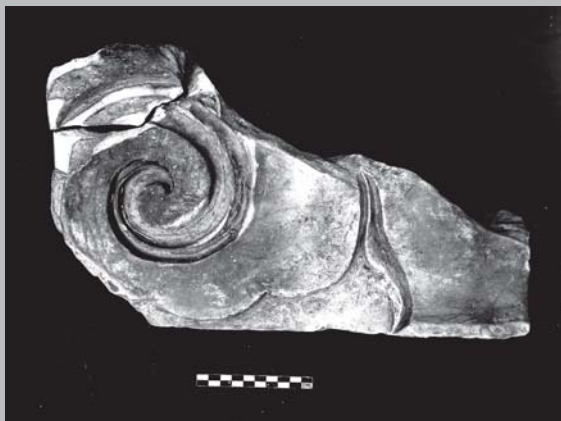
ชิ้นส่วนลวดลายดินเผา  
ประดับศาสนสถาน  
ที่พบในชั้นดิน  
ทางวัฒนธรรมแรก

ชั้นดินทางวัฒนธรรมระยะที่ 1 เป็นชั้นดินระยะแรก และเป็นระดับล่างสุดที่พบร่องรอยกิจกรรมของมนุษย์บนพื้นที่แห่งนี้อยู่ลึกจากชั้นผิวดินปัจจุบันประมาณ 140 – 160 ซม. ความหนาของชั้นดินนี้โดยเฉลี่ยประมาณ 40 - 60 ซม. ไม่พบร่องรอยของสิ่งก่อสร้างใดๆ แต่ได้พบวัตถุหลักฐานที่น่าสนใจหลายอย่าง โดยในชั้นล่างสุด ได้พบชิ้นส่วนลวดลายดินเผาประดับศาสนสถาน ซึ่งคาดว่า เป็นส่วนประดับซุ้มจรนำของเจดีย์ทรงปราสาทแบบห้ายอดที่ตกอยู่ในระหว่างการก่อสร้าง เจดีย์ทรงปราสาทแบบห้ายอดนี้เป็นรูปแบบของเจดีย์ประธานวัดสะคือเมืองเมื่อแรกสร้าง ที่ต่อมาได้ถูกสร้างครอบทับเปลี่ยนรูปทรงเป็นเจดีย์ทรงกลมแบบพื้นเมืองล้านนาคังปรากฏในทุกวันนี้ ดังนั้น พื้นที่ส่วนนี้จึงน่าจะเป็นส่วนหนึ่งของวัดสะคือเมืองหรือวัดอินทพิลมาตั้งแต่แรกสร้าง นอกจากนี้ชั้นดินระดับต่อมาได้พบเศษเครื่องเคลือบดินเผาล้านนา แหล่งเตาสันกำแพง เตาเวียงกาหลง เครื่องเคลือบดินเผาจีนชนิดเคลือบเขียวเซลาดอน และลายครามสมัยราชวงศ์หมิง รวมทั้งเครื่องปั้นดินเผาจีนชนิดเนื้อดินธรรมดา เช่น กล้องยาสูบ ผางประทีป กุณชิต คนโทและคนที่เขียนเส้นสีดำ ขาว ซึ่งส่วนหนึ่งของเครื่องปั้นดินเผาล้านนาคังนี้เป็นสิ่งของเครื่องใช้ในพิธีกรรมทางศาสนา จึงช่วยยืนยันได้ว่าพื้นที่กลางเวียงบริเวณนี้เป็นสถานที่เกี่ยวข้องกับศาสนาและความเชื่อ ดังนั้นชั้นดินทางวัฒนธรรมชั้นแรกนี้จึงเป็นชั้นดินทางวัฒนธรรมสมัยล้านนายุคโบราณ ที่เริ่มต้นตั้งแต่ครั้งแรกพุทธศตวรรษที่ 19 เมื่อแรกสร้างเมืองเชียงใหม่ มาจนถึงต้นพุทธศตวรรษที่ 24 ก่อนที่เมืองเชียงใหม่จะร้างไป ซึ่งในช่วงเวลาดังกล่าวนี้ พื้นที่แห่งนี้เป็นส่วนหนึ่งของวัดสะคือเมืองหรือวัดอินทพิลมาโดยตลอด

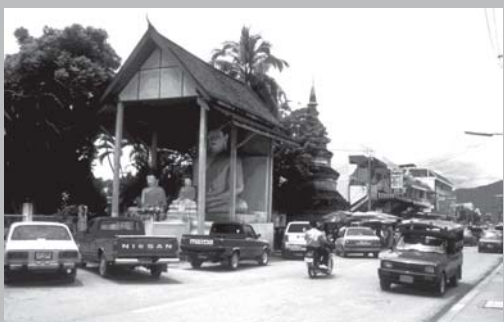
กลุ่มโบราณสถาน  
วัดสะดือเมืองหรือ  
วัดอินทิล กลางเวียงเชียงใหม่

วัดสะดือเมือง หรือวัดอินทิล (ร้าง) ตั้งอยู่บริเวณกลางเวียงเชียงใหม่ ด้านข้างศาลากลางจังหวัดเชียงใหม่หลังเก่า ซึ่งปัจจุบันถูกดัดแปลงให้เป็นอาคารหอศิลปวัฒนธรรมเมืองเชียงใหม่และหอประชุมติโลกราช ประวัติความเป็นมาของวัดแห่งนี้สันนิษฐานว่าน่าจะเป็นวัดที่พญาชัยสงคราม กษัตริย์ราชวงศ์มังราย ลำดับที่ 2 โปรดฯให้สร้างขึ้นในบริเวณที่พญามังรายถูกอุสูบาตสิ้นพระชนม์ ในขณะที่เสด็จประพาสตลาดกลางเมือง<sup>3</sup> ชื่อเดิมเมื่อแรกสร้างคงมีชื่อเรียกว่า วัดสะดือเมืองหรือวัดหลวงสะดือเมือง เนื่องจากตั้งอยู่บริเวณกลางเมืองอันเป็นสายสะดือเมือง ต่อมาได้มีการตั้งเสาอินทิลหรือหลักเมืองขึ้นในบริเวณพื้นที่ของวัดแห่งนี้ จึงมีชื่อเรียกอีกชื่อหนึ่งว่า วัดอินทิล ร่องรอยหลักฐานที่เป็นโบราณสถานของเมืองเชียงใหม่ยุคต้นที่เหลืออยู่ได้แก่ เจดีย์แปดเหลี่ยม

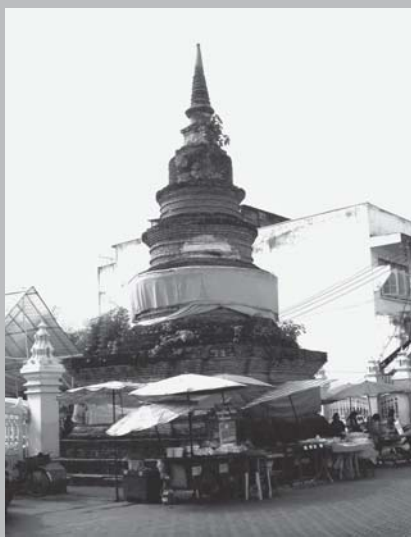
เจดีย์ทรงกลมแบบพื้นเมือง วัดสวดือเมือง ก่อนบูรณะและหลังจากบูรณะ

เจดีย์ทรงกลมแบบพื้นเมืองเป็นโบราณสถานที่ตั้งอยู่ด้านหลังของ  
ซากพระวิหารหลวงพ่อขาวในบริเวณหอประชุมติโลกราช สันนิษฐานว่าน่าจะเป็น  
เจดีย์ประธานของวัดสะดือเมือง ลักษณะของพระเจดีย์ดังกล่าวเป็นเจดีย์ทรงกลม  
แบบพื้นเมืองล้านนา ซึ่งเป็นแบบแผนของเจดีย์ที่นิยมก่อสร้างในล้านนาในระหว่าง  
พุทธศตวรรษที่ 20-21 แต่หลักฐานสำคัญที่พบในระหว่างการบูรณะของ  
กรมศิลปากร ใน พ.ศ. 2526<sup>7</sup> คือ ได้พบว่าภายในองค์พระเจดีย์ทรงกลม  
มีพระเจดีย์องค์หนึ่ง ถูกสร้างครอบทับอยู่ภายใน รูปแบบของพระเจดีย์  
องค์ที่อยู่ภายในนั้นมีลักษณะเป็นเจดีย์ทรงปราสาท ยอดเจดีย์ซึ่งคาดว่าจะเป็น  
เป็นเจดีย์ทรงปราสาทแบบห้ายอด และที่เรือนธาตุปรากฏมีซุ้มจระนำ ภายใน  
ซุ้มจระนำมีพระพุทธรูปปูนปั้นประทับยืน ทาสีแดงประดิษฐานอยู่ทั้งสี่ทิศ  
เจดีย์ทรงปราสาทยอดเจดีย์แบบห้ายอดนี้เป็นแบบแผนของเจดีย์ในศิลปะ  
หริภุญไชย<sup>8</sup> จึงทำให้เชื่อว่าพระเจดีย์ทรงปราสาทแบบห้ายอดที่ถูกครอบอยู่ภายในนั้น  
น่าจะเป็นเจดีย์ในยุคต้นของเมืองเชียงใหม่ที่ได้รับอิทธิพลด้านรูปแบบ

จากศิลปะหริภุญไชย เนื่องจากพระเจดีย์องค์ดังกล่าวเป็นพระเจดีย์ประธาน  
ของวัดแห่งนี้ ดังนั้นจึงเชื่อว่าพระเจดีย์ทรงปราสาทแบบห้ายอดองค์ดังกล่าวนี้  
น่าจะเป็นพระเจดีย์ที่พญาชัยสงครามโปรดฯให้สร้างขึ้นบริเวณกลางเวียง  
เพื่อบรรจุอัฐิของพญามังราย<sup>9</sup>

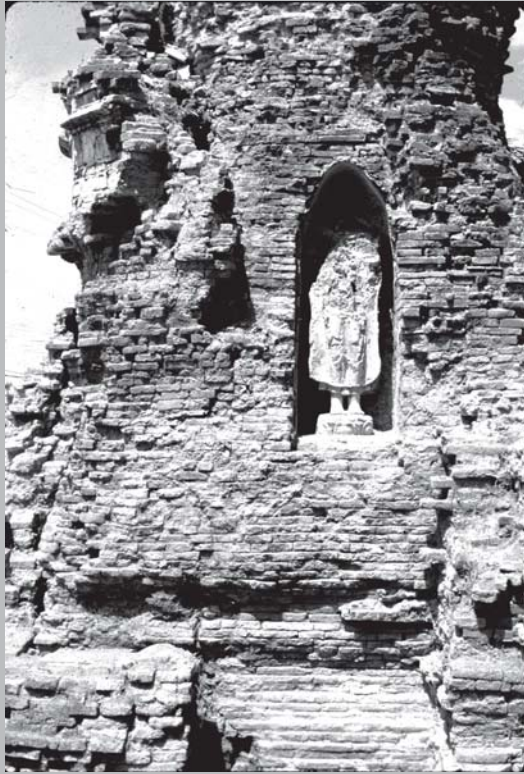
ร่องรอยของซุ้มจระนำ ประดิษฐานพระพุทธรูปของเจดีย์ทรงปราสาทห้ายอด  
ที่ถูกสร้างครอบงายในองค์พระเจดีย์ทรงกลม วัดสะคือเมือง

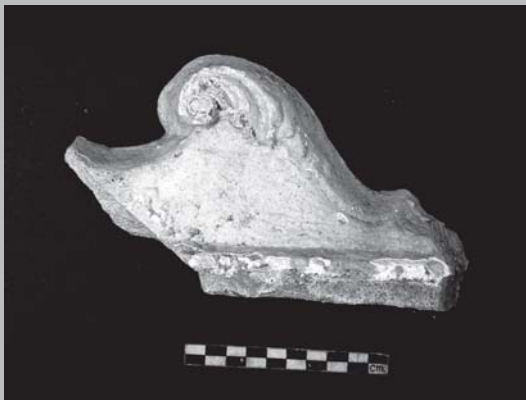
ชิ้นส่วนปูนปั้นประดับอาคารชุดพบในหลุมชุดคันทางโบราณคดี B 1

3. เศษอิฐหักค่อนข้างมาก โดยเฉพาะตอนบนของพื้นที่ที่หลุมขุดค้นที่ก่อนมาทางทิศตะวันออก ซึ่งเป็นพื้นที่ใกล้กับอาคารหอศิลปวัฒนธรรม เมืองเชียงใหม่ ในปัจจุบัน เศษอิฐที่กระจัดกระจายค่อนข้างหนาแน่นนี้ คาดว่าน่าจะเป็นวัสดุที่ก่อสร้างอาคารศาลารัฐบาลมณฑลพายัพใน พ.ศ.2443 และในชั้นดินนี้ได้พบ ชิ้นส่วนของปูนปั้นที่คาดว่าคงเป็นหัวเสาของอาคารศาลารัฐบาลมณฑลพายัพอีกด้วย

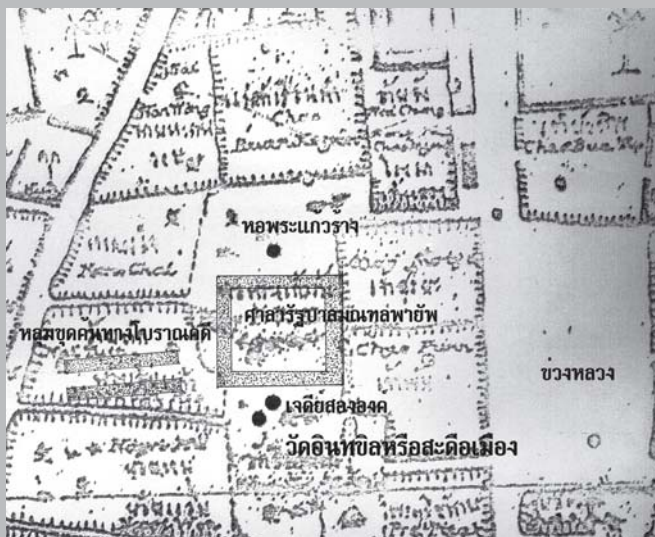
ตำแหน่งที่ตั้งของศาลารัฐบาลมณฑลพายัพ  
และหลุมขุดค้นทางโบราณคดีบริเวณสถานที่ก่อสร้างหอประวัติศาสตร์เมืองเชียงใหม่  
โดยอาศัยตำแหน่งของเจดีย์สององค์วัดสะดือเมืองหรือวัดอินทิลเป็นจุดกำหนด

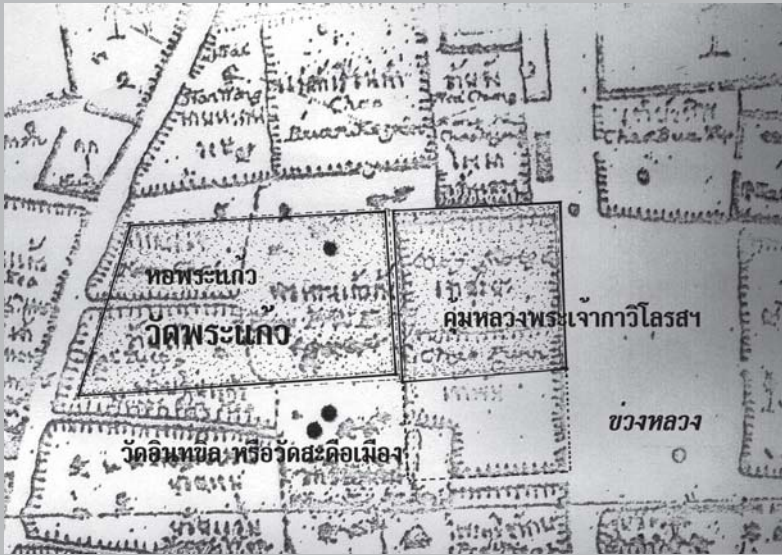
บริเวณที่กล่าวจะเป็นที่ตั้งของวัดพระแก้ว  
และคูมหหลวงกับหอคำของพระเจ้ากาวิโลรสสุริยวงศ์

จากการศึกษาแผนที่เก่าของเมืองเชียงใหม่ซึ่งเป็นแผนที่แสดงที่ตั้งบ้านเรือน และสถานที่สำคัญในเวียงเชียงใหม่ที่คาดว่าน่าจะจัดทำขึ้นในช่วงสมัย พระเจ้าอินทวิชยานนท์ ระหว่าง พ.ศ. 2416-2439 ทำให้ทราบว่า พื้นที่บริเวณ กลางเวียงในตำแหน่งที่ทำการขุดค้นทางโบราณคดีและใกล้เคียงเป็นที่ตั้งของสถานที่ ที่ปรากฏในแผนที่ 4 รายการ คือ ที่ดินของคุ้มเจ้าสุริเยอยู่ทางตอนเหนือ ที่ดินของ คุ้มเจ้าพันอยู่ติดกับคุ้มเจ้าสุริเยทางตอนใต้ ติดกับคุ้มเจ้าสุริเยทางด้านทิศตะวันตก เป็นหอพระแก้วร้าง และทางตอนใต้ของหอพระแก้วร้างเป็นวัดอินทิล ผลจาก การวิเคราะห์หลักฐานทางโบราณคดี ประกอบกับเอกสารและแผนที่เก่าของ เมืองเชียงใหม่ฉบับดังกล่าวสามารถสรุปได้ว่า พื้นที่บริเวณก่อสร้างหอประวัติศาสตร์ เมืองเชียงใหม่กับบริเวณที่ตั้งอาคารศาลาามณฑลรัฐบาลมณฑลพายัพ หรือ หอศิลปวัฒนธรรม ในทุกวันนี้ แต่เดิมคงเป็นพื้นที่ของวัดพระแก้วซึ่งคงสร้างขึ้นใหม่ ในสมัยรัตนโกสินทร์ตอนต้น วัดแห่งนี้คงสร้างขึ้นเป็นวัดในพระราชวังตามคติ ของภาคกลางเหมือนกับวัดพระแก้วหรือวัดพระศรีรัตนศาสดารามแห่งกรุงรัตนโกสินทร์ ต่อมาวัดพระแก้วหมดความสำคัญ เมื่อคุ้มหลวงของเจ้าผู้ครองนครย้ายไปตั้ง

ในที่แห่งใหม่จึงทำให้วัดพระแก้วกลายเป็นวัดร้างคงเหลือแต่ชื่อว่า “หอพระแก้วร้าง” ดังปรากฏหลักฐานในแผนที่เก่าของเมืองเชียงใหม่ดังกล่าว ด้วยเหตุนี้แนวกำแพงก่ออิฐโบราณจำนวนสองแนวที่ได้จากการขุดค้นทางโบราณคดี ครั้งนี้จึงน่าจะเป็นส่วนหนึ่งของกำแพงวัดพระแก้วทางด้านทิศใต้ โดยแนวกำแพงของวัดพระแก้วแห่งนี้ น่าจะเป็นแนวยาวล้อมรอบพื้นที่ของวัดพระแก้วเดิมซึ่งคาดว่า จะครอบคลุมพื้นที่รวมกันของทั้งหอประวัติศาสตร์เมืองเชียงใหม่ และหอศิลปวัฒนธรรม เมืองเชียงใหม่ในทุกวันนี้ด้วย
