อยู่กับน้ำ – ถอดรหัสวิถีท้องถิ่น รูปแบบบ้านพื้นที่ลุ่มน้ำเขตภาคกลาง

Living with Water – Decoding the Local Ways of Living in the Central Region Basin of Thailand

รุ่งรัตน์ เต็งแก้วประเสริฐ¹ และ ชุมเขต แสงวงเจริญ²

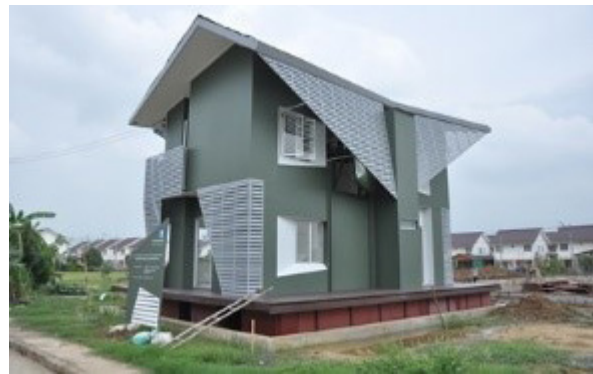
ที่มา: ManagerOnline, July 23, 2013
รูปที่ 2 บ้านสะเทินน้ำสะเทินบก ประเทศไทย (Amphibious house, Thailand)

ประเทศไทยมี “บ้านสะเทินน้ำสะเทินบก” โดยการเคหะแห่งชาติ กับบริษัท ไซต์ สเปซิฟิค ออกแบบโดยใช้ระบบก่อสร้างกึ่งสำเร็จรูป (Prefab Construction) ก่อสร้างบนพื้นที่จริงคู่กับก่อสร้างในโรงงานแล้วจึงย้ายมาติดตั้งในพื้นที่ ตัวบ้านสามารถลอยขึ้นตามระดับน้ำสูงสุดได้ประมาณ 5.00 เมตร เมื่อเกิดอุทกภัยมีระบบผลิตไฟฟ้าจากแผงพลังงานแสงอาทิตย์ (Solar Cell) มีการติดตั้ง

ระแนงไม้ในหลายจุดรอบตัวบ้านเพื่อกรองแสงแดด มีถึงสามองน้ำและติดตั้งถึงบำบัดน้ำเสียเอาไว้ด้วย

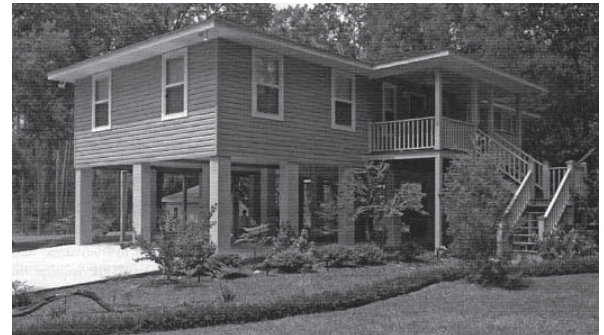
ที่มา: Watson & Adams, 2011
รูปที่ 3 บ้านยกสูงที่รัฐอลาบามา ประเทศสหรัฐอเมริกา ที่รอดพ้นจากพายุเฮอริเคนส์ (Pile Dwelling, Alabama, United State, survived Hurricane)

3) ที่พักอาศัยแบบใช้เสาเข็ม (Pile Dwelling) บ้านแบบเสาเข็ม หรือบ้านเสาสูง หรือบ้านยกใต้ถุนสูงแบบไทย ในบางประเทศจะสร้างในพื้นที่ที่น้ำไม่ลึกมาก หรือคาบเกี่ยวระดับน้ำได้ ใช้เสาเข็มยึดกับพื้นดินอย่างมั่นคงแข็งแรง แต่ถ้ำระดับน้ำท่วมสูงกว่าระดับที่ออกแบบไว้บ้านอาจถูกน้ำท่วม ดังตัวอย่างบ้านเสาสูงในสหรัฐอเมริกาที่อยู่รอดจากพายุเฮอริเคนส์ ดังรูปที่ 3

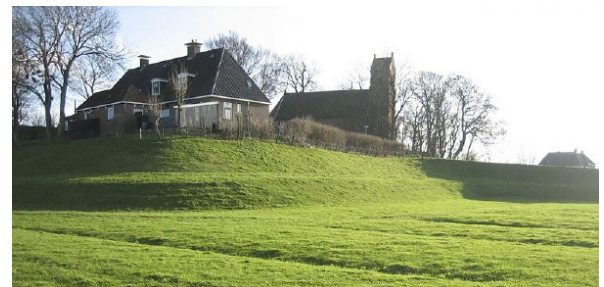
ที่มา: Wikimedia Commons, 2006
รูปที่ 4 ที่พักอาศัยบนโคกเนินในประเทศเนเธอร์แลนด์ (Terp dwelling, Netherland)

4) ที่พักอาศัยบนโคกเนิน (Terp Dwelling / Mound Dwelling) พื้นที่ตามชายฝั่งหรือแม่น้ำสายใหญ่ในประเทศเนเธอร์แลนด์ จะมีการสร้างเนินดิน (ภาษาดัตช์ เรียกว่า Terp) เพื่อเป็นที่หนีน้ำที่สูง ที่พักอาศัยบนเนินจะยึดกับพื้นดินคล้ายกับเสาเข็ม โดยโคกเนินอาจเกิดจากการถมพื้นที่ให้สูงพ้นระดับน้ำท่วม แล้วจึงสร้างอาคารหรือสร้างบนโคกเนินธรรมชาติก็ได้

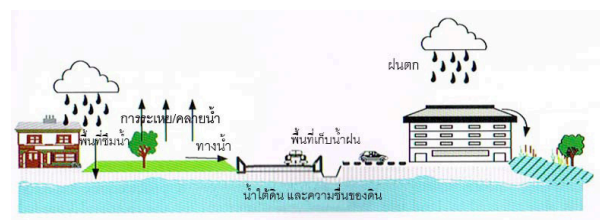
ที่มา: Zevenbergen, Cashman, Evelpidou, Pasche, Garvin & Ashley, 2010
รูปที่ 6 ทางน้ำไหลแบบครบวงจรในพื้นที่เมือง (Stormwater management in urban areas)

การออกแบบเพื่อการรับมือกับน้ำท่วมต้องเข้าใจธรรมชาติของน้ำ เนื่องจากน้ำเป็นส่วนประกอบที่สามารถเปลี่ยนสถานะได้ และเปลี่ยนรูปร่างได้ ดังรูปที่ 6 เมื่อฝนตกน้ำฝนซึมจะลงสู่ผิวดิน และไหลไปยังพื้นที่ที่ต่ำกว่า ในขณะที่เดียวกันน้ำสามารถระเหยได้จากผิวดินขึ้นไปสะสมเป็นเมฆบนท้องฟ้า ดังนั้นในการออกแบบเมือง ควรออกแบบให้มีพื้นที่ซึมน้ำเป็นพื้นที่ลาดอ่อน (Soft-Scape) ไม่ปิดกั้นธรรมชาติของน้ำ เป็นวิธีที่ช่วยให้เกิดการระบายน้ำอย่างเป็นระบบ

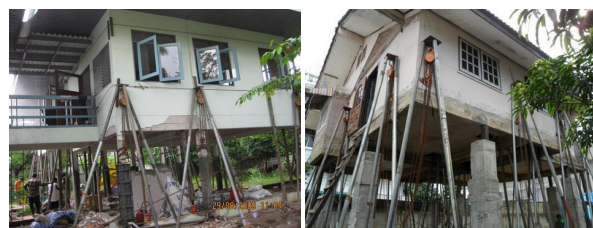
รูปที่ 13 ตัวอย่างการติดบ้าน (House lifting)

การจัดการปัญหาน้ำท่วมแบบถาวร เป็นการแก้ไขปัญหาที่กระทบกับกายภาพของตัวอาคาร โดยจากการเก็บข้อมูลมีบ้านหลายหลังที่ปรับบ้านหลังจากประสบปัญหาและมีประสบการณ์ในการดำรงชีวิตช่วงน้ำท่วม การติดบ้านเพื่อหนีระดับน้ำท่วม เป็นวิธีที่พบมาก แต่มีค่าใช้จ่ายสูง และตามกฎหมายแล้วต้องขออนุญาตตัดแปลงอาคาร ประกอบกับต้องให้วิศวกรเป็นผู้รับรองและแนะนำตัวอย่างการติดพื้นบ้าน ดังรูปที่ 13

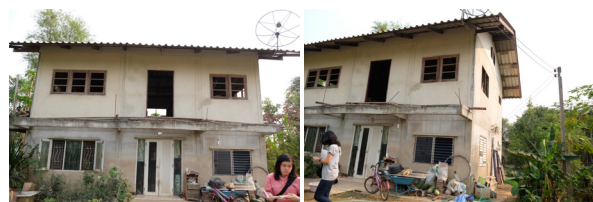
รูปที่ 14 บ้านหลังที่ 2 ในจังหวัดชัยนาท ที่ได้ทำการเก็บข้อมูล (Second sampling in Chainard Province)

การสร้างพื้นที่เฉลียง ขาน หรือระเบียง เพื่อรองรับการใช้สอยในช่วงหน้าน้ำหลาก ซึ่งเป็นพื้นที่เพื่อเป็นทางเข้าออก เป็นท่าเทียบเรือ และสามารถใช้ประโยชน์พื้นที่บริเวณนี้ได้เอนกประสงค์ ดังรูปที่ 14 กลุ่มตัวอย่างต่อเติมตัดแปลงพื้นที่ขาน ระเบียงภายหลัง การทำประตูทางเข้าออกที่ชั้น 2 เพิ่มเติม ในบางกรณีพบว่าการปรับหน้าต่างให้ยาวจรดพื้นแทน ซึ่งบ้านที่มีประตูในลักษณะนี้ส่วนใหญ่ไม่มีขนา ระเบียง ดังรูปที่ 14

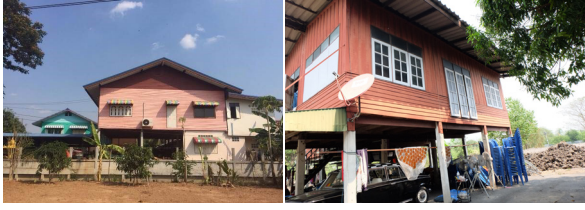
รูปที่ 15 ลักษณะประตูเทียบเรือกรณีน้ำท่วมสูงของบ้านที่ได้ทำการเก็บข้อมูล (Door at Second floor use for a port while flooding)

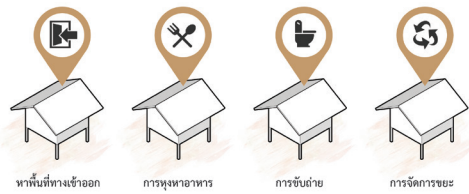
ที่มา: ผู้วิจัย, 2560
รูปที่ 19 แนวทางการปรับตัว เพื่อรับมือกับสภาวะน้ำท่วม (Adaptive approach to deal with flooding)

ควรเตรียมความพร้อมรับมือกับสถานการณ์น้ำท่วมสำหรับบ้านที่ไม่ได้ออกแบบเพื่ออยู่กับน้ำ ได้แก่ การหาพื้นที่เพื่อเป็นทางเข้าออก เพื่อสะดวกต่อการเข้าถึงและการช่วยเหลือ ปรับให้มีพื้นที่ครัวสำหรับประกอบอาหาร จัดปรับให้มีพื้นที่หรือวิธีจัดการขยะ โดยไม่ควรทิ้งไปตามน้ำ ปรับวิธีการจัดการกับเรื่องการขับถ่าย และสุขอนามัย
