# การจัดการภูมิทัศน์และสถาปัตยกรรมของวัดไทย ให้เกิดความเจริญศรัทธา: จากอดีตสู่ปัจจุบัน\*

วสุ โปษะนันท์\*\*

# Landscape and Architecture Management of Thai Temples for Faith Fostering: Past to Present

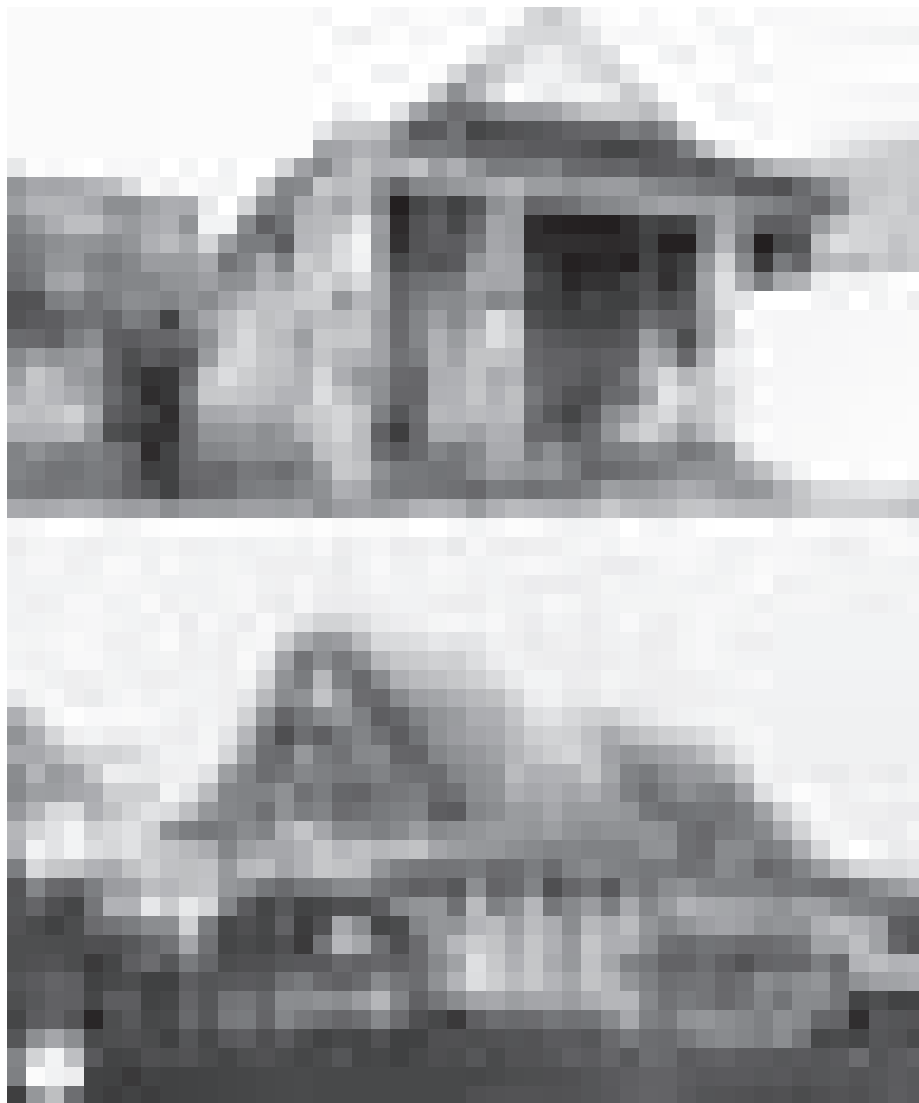
ภาพถ่ายเก่าแสดงถึงการมีอยู่ของศาลาโบราณที่ตั้งอยู่ด้านหน้าวัดกัลยาณมิตร

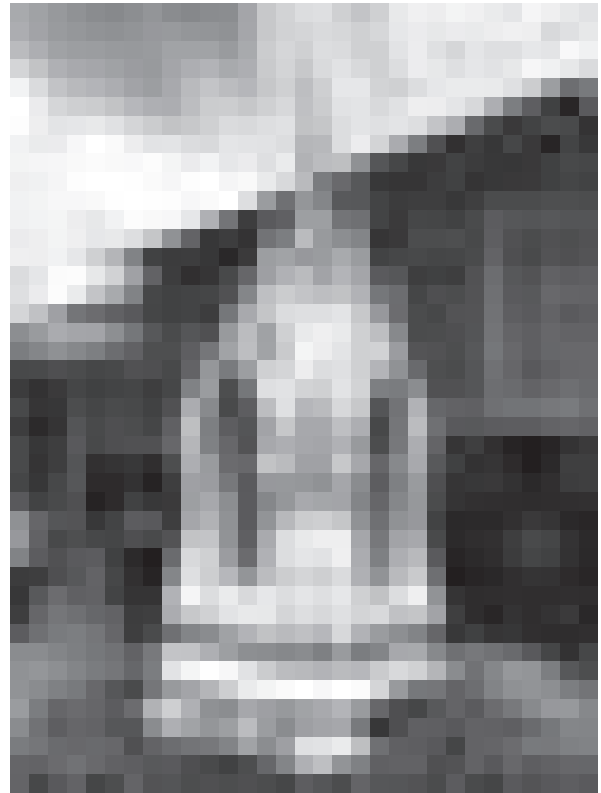
ซุ้มเสมา วัดระฆังโฆสิตาราม

อีกตัวอย่างหนึ่งที่วัดระฆังโฆสิตาราม กรุงเทพมหานคร จากภาพจะเห็นว่าในบริเวณใกล้เคียงกับพระอุโบสถ มีการกำหนดเขตศักดิ์สิทธิ์ด้วยซุ้มเสมา กลับมีการก่อสร้างต่อเติมอาคารที่มีรูปแบบขัดแย้งไม่กลมกลืน และทำลายบรรยากาศของศาสนสถาน โดยล้อมรอบซุ้มเสมาด้วยกระถางไม้ดอกไม้ประดับ นอกจากจะนำดอกไม้มาปิดบังรูปแบบ สัดส่วน ลวดบัวการตกแต่งของศิลปสถาปัตยกรรมไทยที่มีคุณค่าแล้ว ยังอาจเป็นการสร้างปัญหา เพราะไปเพิ่มความชื้นให้กับองค์ประกอบของศาสนสถาน ทำให้เกิดความเสียหายขึ้นได้

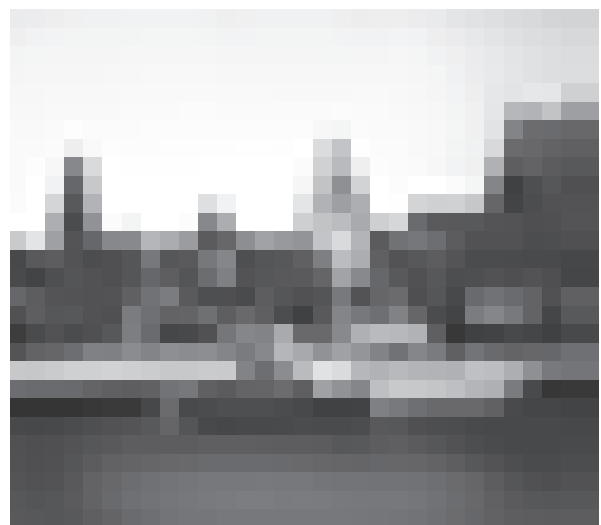
โครงการก่อสร้างหลวงพ่อดิ วัดระฆังโฆสิตาราม

นอกจากนี้วัดยังมีโครงการสร้างรูปสมเด็จพระพุฒาจารย์ (โต พรหมรังสี) ขนาดใหญ่ ด้านหน้าวัดบริเวณริมแม่น้ำเจ้าพระยา ให้เป็นรูปเคารพขนาดใหญ่เพื่อความเจริญศรีทธา ให้เป็นที่เคารพเลื่อมใสในหมู่พุทธศาสนิกชน รูปเคารพนี้กำหนดความสูงที่ ๒๑ เมตร ถือว่าเป็นเลขมงคล แต่สาธารณชนกลับไม่เห็นด้วยกับการก่อสร้างรูปเคารพขนาดใหญ่เช่นนี้ การก่อสร้างสิ่งใหม่จะมาดบังพระปรางค์และพระอุโบสถซึ่งเป็นองค์ประกอบที่สำคัญที่สุดของวัด

สังคมจึงเรียกร้องให้วัดลดขนาดรูปเคารพลง หรือนำไปประดิษฐานไว้ในอาคารที่มีอยู่แล้วให้พุทธศาสนิกชนสักการบูชาด้านในจะเหมาะสมกว่า

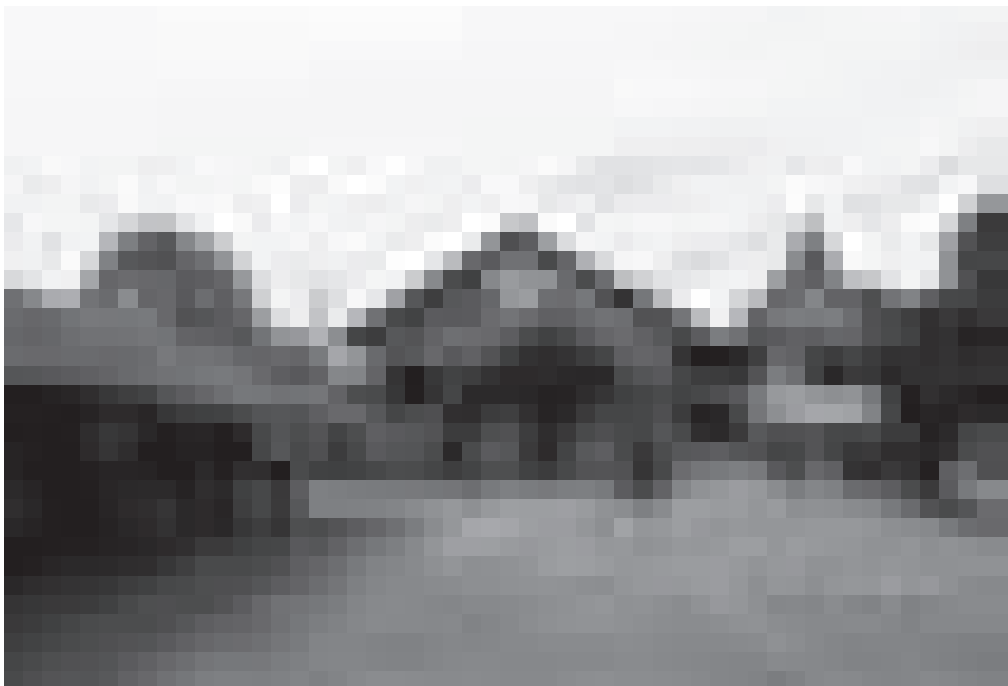
อาคารรุ่นใหม่ภายในวัดท่าข้าม

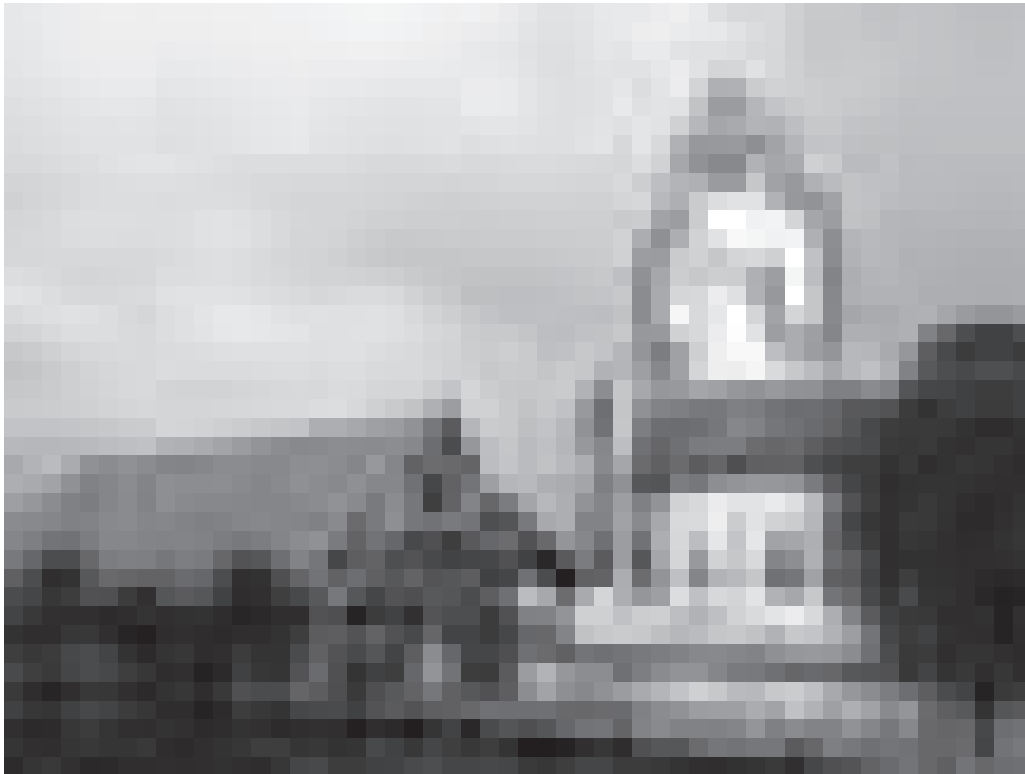
พระพุทธรูปขนาดใหญ่ที่วัดขุนจันทร์

มีตัวอย่างของความตั้งใจของวัดที่จะก่อสร้างสิ่งที่ยิ่งใหญ่ถาวร เป็นสิ่งก่อสร้างที่เนื่องด้วยศรัทธาใหม่ แต่สร้างในพื้นที่เก่าซึ่งเป็นเขตโบราณสถาน ทั้งๆ ที่เป็นสถานที่สำคัญและเชื่อมต่อความเจริญศรัทธาอยู่แล้ว เช่น การสร้างพระพุทธรูปและสิ่งก่อสร้างขนาดใหญ่ที่วัดขุนจันทร์ กรุงเทพมหานคร ส่วนเจดีย์วัดไผ่โรงวัว สุพรรณบุรี เป็นตัวอย่างปัญหาการออกแบบก่อสร้างที่ขาดผู้รับผิดชอบตามวิชาชีพ

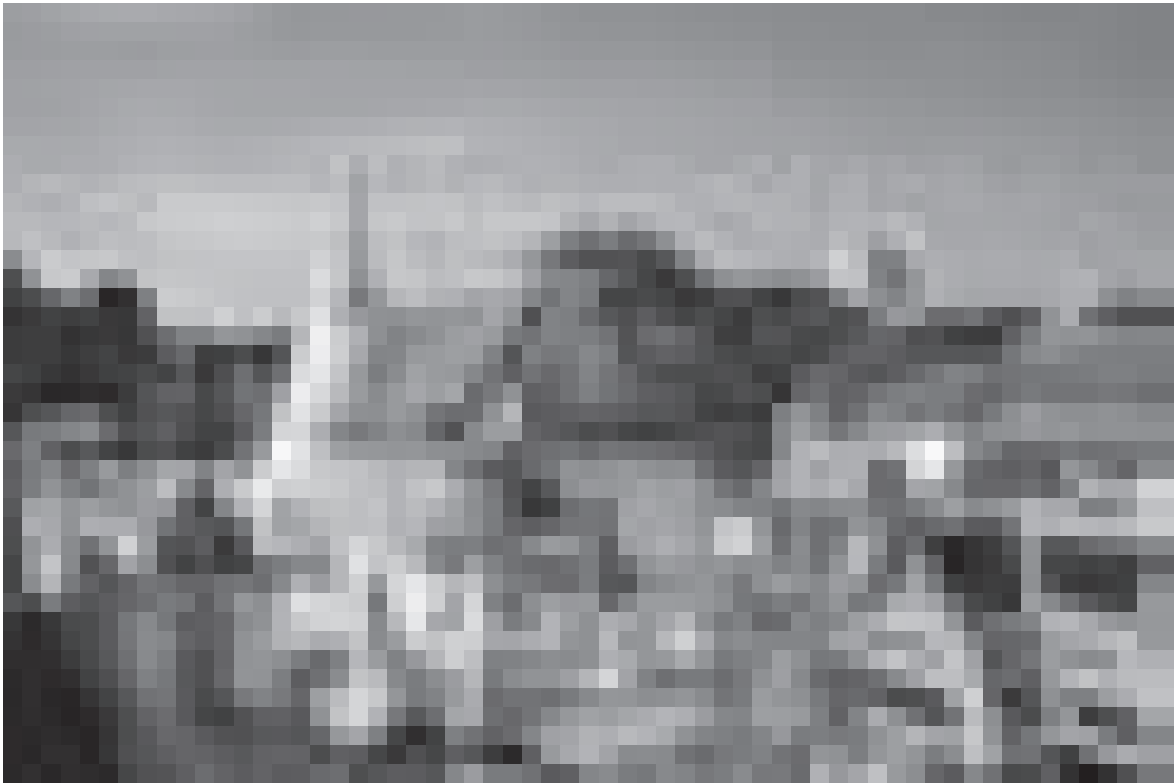
ตัวอย่างการบูรณะรื้อฟื้น ปรับปรุงสภาพภูมิทัศน์ ที่วัดบรมนิวาส กรุงเทพมหานคร  
สำนักงานทรัพย์สินส่วนพระมหากษัตริย์เป็นผู้สนับสนุน

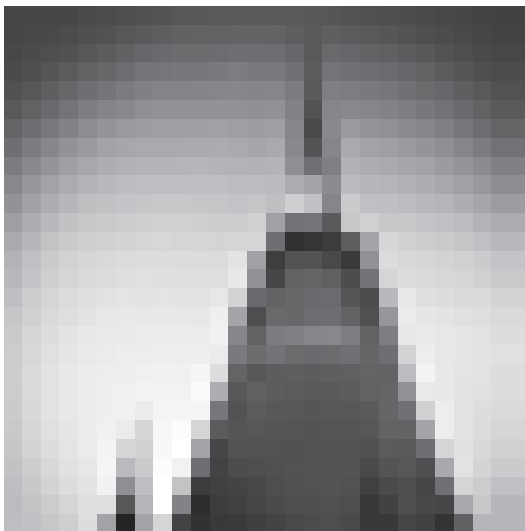
เจดีย์วัดประยุรวงศาธรรมิการได้รับรางวัลด้านการอนุรักษชั้นสูงสุดจากยูเนสโก

ยังมีตัวอย่างความสำเร็จด้านการจัดการที่ได้รับรางวัลอนุรักษดีเด่นทั้งในระดับชาติและระดับนานาชาติอีกด้วย เช่น โครงการอนุรักษเจดีย์พระประธาน วัดประยุรวงศาธรรมิการ ควารังวลชนะเลิศยอดเยี่ยม อันดับ ๑ หรือ Award of Excellence ในโครงการประกวดอนุรักษมรดกทางวัฒนธรรมระดับภูมิภาคปี ๒๕๕๖ ของยูเนสโก
