## การประยุกต์ใช้ข้อกำหนดไทยด้านการออกแบบเพื่อทุกคน กรณีศึกษาห้องศิลปกรรมนิเทศ มหาวิทยาลัยเทคโนโลยีราชมงคลธัญบุรี

## Application of Thai legal requirements to universal design: A Case Study of Fine and Applied Arts Auditorium, RMUTT

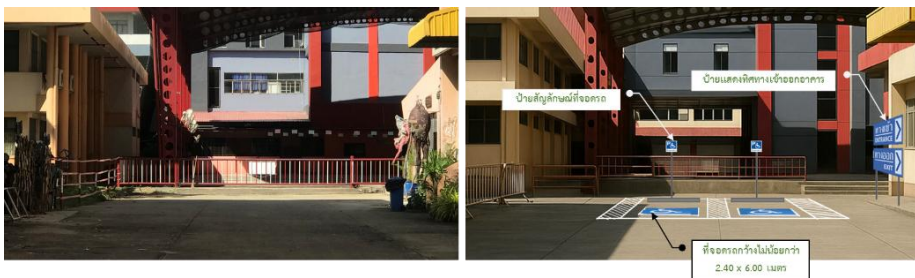
รูปที่ 4 ตัวอย่างลานจอดรถปัจจุบันและการปรับปรุงตำแหน่งที่จอดรถคนพิการ  
ที่มา : โดยผู้วิจัย

จากตารางใน **หมวด 1** มาตรฐานขั้นต่ำที่จอดรถคนพิการ พบว่าไม่สามารถระบุตำแหน่งที่ตั้งที่จอดรถคนพิการ ขาดองค์ประกอบที่จอดรถคนพิการ เช่น สัญลักษณ์บนพื้นและป้ายในแนวตั้งทางเท้าบริเวณที่จอดรถ เป็นต้น มีเจ้าหน้าที่รักษาความปลอดภัยที่สามารถให้ความช่วยเหลือได้ ควรติดตั้งองค์ประกอบที่จอดรถคนพิการและที่จอดรถทั่วไปตามมาตรฐาน

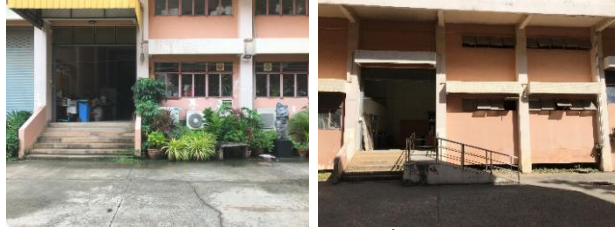
รูปที่ 5 ภาพตัวอย่างทางเข้าอาคารทั้งสองด้านในปัจจุบัน  
ที่มา : โดยผู้วิจัย

2) การเข้าถึงอาคาร ทางลาดภายนอกอาคาร มีสัดส่วนความลาดชัน 1:12 ความกว้าง 1.00 เมตร จุดติดตั้งทางลาดที่อยู่ภายนอกอาคารจำนวน 2 จุด 1) ทางเข้าบริเวณใกล้ที่จอดรถสำหรับคนพิการ และ 2) ทางเข้าบริเวณทางเข้าอาคารใกล้กับลิฟท์ขนส่ง และใกล้กับทางเข้าห้องประชุมตามรูปที่ 5

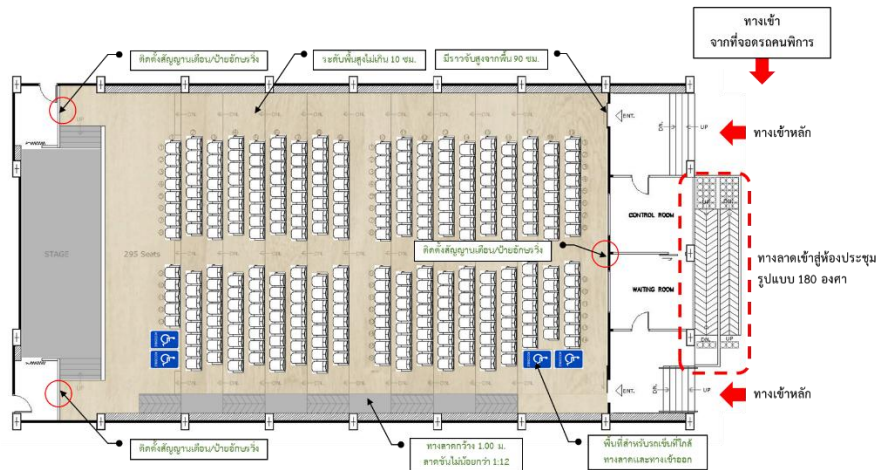
รูปที่ 8 ตัวอย่างการปรับปรุงทางเข้าห้องประชุมหลักจากทางเข้าที่ใกล้กับที่จอดรถคนพิการ  
ที่มา : โดยผู้วิจัย

ของห้องประชุม มีอักษรเบรลล์แสดงตำแหน่งของห้องประชุม และทิศทางไปสู่ทางหนีไฟ โดยติดตั้งที่กึ่งกลางบานประตูด้านในและอยู่สูงจากพื้นไม่น้อยกว่า 1.30 ม. ไม่เกิน 1.70 ม. ส่วนประตูปรับปรุงเป็นบานเลื่อนติดอุปกรณ์รางเลื่อนที่มีคุณภาพกว้างประมาณ 0.90-1.00 ม. ไม่ติดตั้งอุปกรณ์ชนิดบังคับให้บานประตูปิดเองได้ มือจับประตูขนาดเส้นผ่านศูนย์กลาง 3-4 ซม. ในแนวตั้ง ทั้งด้านในและด้านนอก ปลายบนสูงจากพื้นไม่น้อยกว่า 1.00 ม. ปลายล่างไม่เกิน 80 ซม. ส่วนระบบสัญญาณแจ้งเหตุฉุกเฉิน ติดตั้งป้ายแสดงทิศทางหนีไฟให้ชัดเจน ติดตั้งระบบเตือนภัย ได้แก่ สัญญาณแสงหรือป้ายแจ้งเตือนเหตุฉุกเฉินเป็นอักษรวิ่ง และติดตั้งระบบสัญญาณเสียง ส่วนระดับพื้นภายในห้องประชุม ปรับระดับพื้นให้ลดลง 10 ซม. มีทางลาดจากทางเข้าหลักจนถึงบริเวณพื้นที่หน้าเวที และส่วนสุดท้ายพื้นที่นั่งและพื้นที่หนีภัยในห้องประชุม จัดเตรียมที่นั่งสำหรับคนพิการที่ใช้รถเข็นตามมาตรฐานกฎกระทรวง ในรูปแบบเสนอแนะห้องประชุม มีจำนวน 295 ที่นั่ง จำเป็นต้องมีพื้นที่สำหรับรถเข็น 4-6 ที่นั่ง ต้องเป็นพื้นที่ราบอยู่ในตำแหน่งที่เข้าออกได้สะดวก มีขนาดของพื้นที่กว้างไม่น้อยกว่า 90 เซนติเมตร และยาวไม่น้อยกว่า 1.40 เมตร ตามรูปที่ 8-10

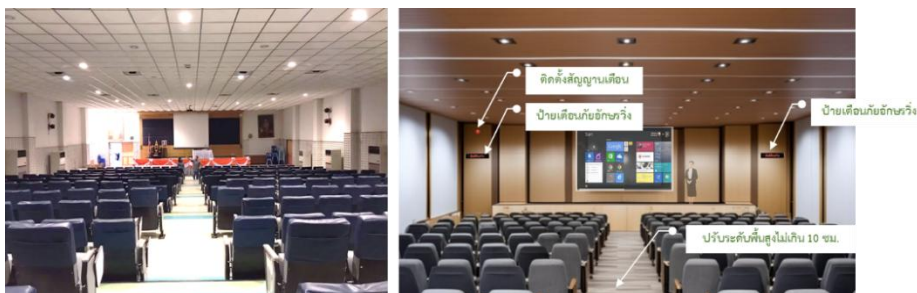
**หมวด 7** มาตรฐานขั้นต่ำภายในห้องประชุม พบว่ามีระบบความปลอดภัยในสภาพไม่พร้อมใช้งาน ประตูเป็นบานเปิดคู่ขนาดใหญ่ ไม่พบระบบสัญญาณแจ้งเหตุฉุกเฉิน ภายในห้องประชุมมีพื้นที่ต่างระดับ 20 ซม. ทำให้ยังไม่สามารถรองรับผู้ใช้รถเข็นได้ จากผลการทดลองร่วมกันกับแบบสอบถามสนทนากลุ่ม พบว่าระดับพื้นและระบบความปลอดภัย

รูปที่ 9 ตัวอย่างภาพห้องประชุมปัจจุบันและการปรับปรุงภายในห้องประชุมด้านหน้าเวที  
ที่มา : โดยผู้วิจัย

ไม่เอื้อต่อผู้ที่ใช้รถเข็นวีลแชร์ และอุปกรณ์ช่วยการเดินอื่น ๆ เนื่องจากมีความรู้สึกถึงความไม่ปลอดภัย ซึ่งมีระดับความพึงพอใจในระดับปานกลางถึงน้อย ควรปรับระดับพื้นห้องให้มีความต่างระดับลดลง ติดตั้งป้ายแสดงทิศทางหนีไฟให้และระบบเตือนภัยให้ชัดเจน ทั้งสัญญาณแสงหรือป้ายแจ้งเตือนเหตุฉุกเฉินเป็นอักษรวิ่ง และติดตั้งระบบสัญญาณเสียง

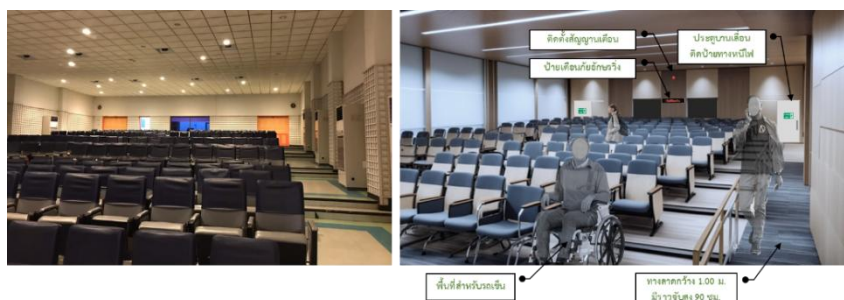
**หมวด 8** พื้นที่นั่งและพื้นที่พนักในห้องประชุม พบว่าสภาพปัจจุบันผู้ที่ใช้รถเข็นวีลแชร์จะไม่สามารถเข้าถึงห้องประชุมด้วยตนเองได้ เนื่องจากพื้นที่มีความต่างระดับ ควรติดตั้งทางลาดและพื้นที่สำหรับเก้าอี้ล้อ หรือรถเข็นวีลแชร์ บนพื้นที่ราบ มีสัญลักษณ์รูปคนพิการสากลพื้นสีน้ำเงิน ตัวอักษรสีขาว ตำแหน่งควรอยู่ใกล้ทางเข้าออก และมีพื้นที่พนักบริเวณในโถงทางเข้าชั้นเดียวกัน

รูปที่ 10 ตัวอย่างภาพห้องประชุมปัจจุบันและการปรับปรุงภายในห้องประชุมด้านทางเข้าหลัก  
ที่มา : โดยผู้วิจัย
