# แนวทางการกำหนดเขตจัดการเชิงทัศน์เพื่ออนุรักษ์มุมมอง ของพระธาตุดอยสุเทพจากพื้นที่ถนนราชดำเนิน จังหวัด เชียงใหม่

## Guidelines for designation of visual management zone to preserve viewpoints of Phrathat Doi Suthep from Ratchadamnoen Road Chiang Mai Province

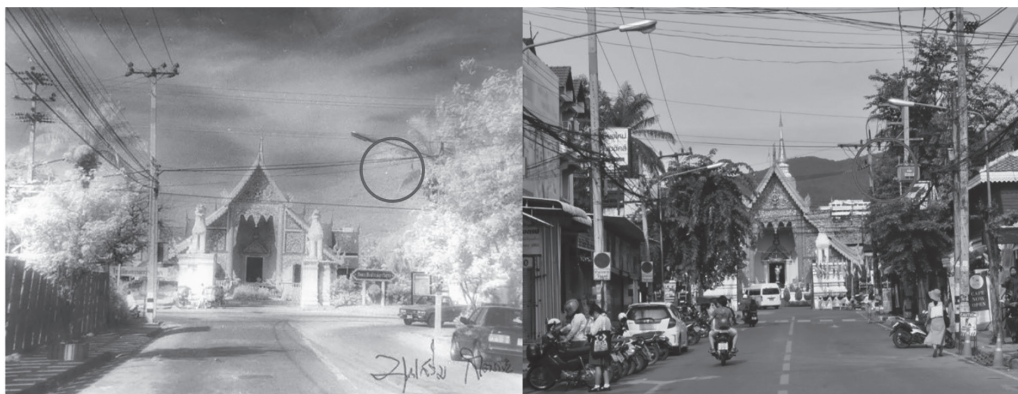
ภาพที่ 1 แสดงให้เห็นถึงมุมมองจากหน้าวัดพระสิงห์มองไปยังพระธาตุดอยสุเทพ (ตำแหน่งในวงกลม)  
ในอดีตโดยคุณบุญเสริม ศาตราภัย และมุมมองเดียวกันในปัจจุบัน  
ที่มา: (ซ้าย) Satrapai, B. (1987) และ (ขวา) ถ่ายเมื่อ 21 มิถุนายน พ.ศ. 2560

ถึงแม้ว่าเวียงเชียงใหม่จะมีสถานะเป็นเมืองเก่าที่มีชีวิตต่อเนื่องกันมากกว่า 700 ปี และมีมุมมองของพระธาตุดอยสุเทพจากเวียงเชียงใหม่เป็นสิ่งที่อยู่คู่กันมาเป็นเวลาช้านาน แต่ในปัจจุบันเวียงเชียงใหม่มีการขยายตัวและเปลี่ยนแปลงไปอย่างมาก ซึ่งเกิดจากหลายปัจจัย หนึ่งในนั้นที่สำคัญคือ การขยายตัวทางด้านเศรษฐกิจจากการท่องเที่ยว จากตัวเลขของสำนักงานสถิติจังหวัดเชียงใหม่พบว่า จำนวนนักท่องเที่ยวในปี พ.ศ. 2559 มีจำนวนมากถึง 9,623,958 คน เพิ่มขึ้นเกือบ 1 ล้านคน จากปี พ.ศ. 2557 ซึ่งมีจำนวนนักท่องเที่ยว 8,665,502 คน ธุรกิจที่เกี่ยวข้องกับการท่องเที่ยวส่งผลต่อการเปลี่ยนแปลงการใช้พื้นที่ดินอย่างมาก โดยเฉพาะในบริเวณเมืองเก่า จนทำให้สังเกตพบว่ามุมมองที่มองเห็นพระธาตุดอยสุเทพได้นั้น มีจำนวนและคุณภาพที่ลดลงไปอย่างมาก ซึ่งหากปล่อยให้เป็นอย่างนี้ต่อไปจะทำให้เชียงใหม่สูญเสียจิตวิญญาณของเมืองไปในที่สุด ดังตัวอย่างที่แสดงในภาพที่ 1

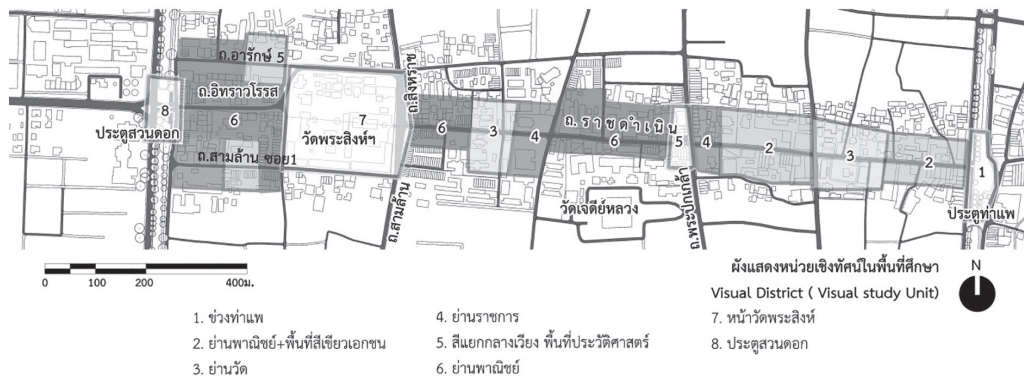
ภาพที่ 4 แผนผังแสดงการแบ่งหน่วยเชิงทัศน์

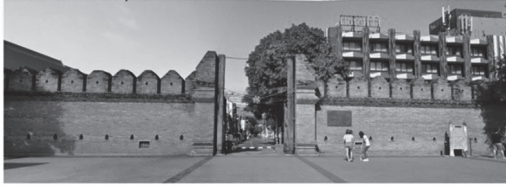
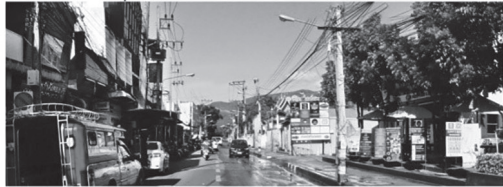
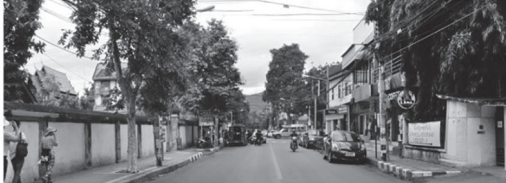
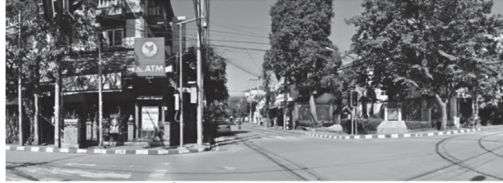
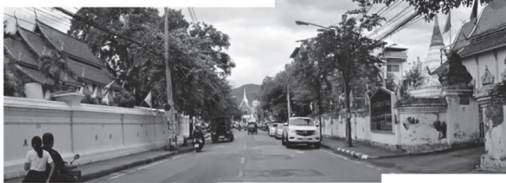
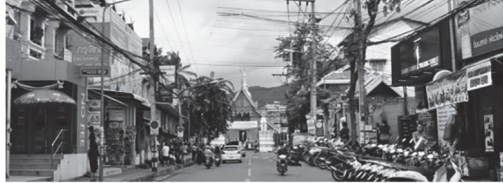
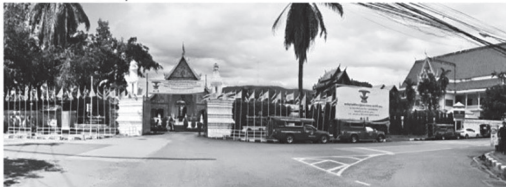
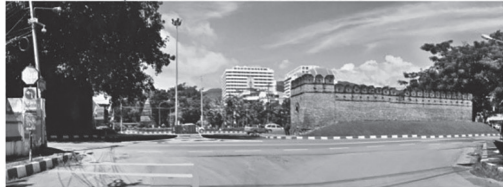
ภาพที่ 6 แสดงภาพตัวแทนในแต่ละมุมมองของหน่วยเชิงทัศน์

ภาพตัวแทนของมุมมองที่ 1

ภาพตัวแทนของมุมมองที่ 2

ภาพตัวแทนของมุมมองที่ 3

ภาพตัวแทนของมุมมองที่ 4

ภาพตัวแทนของมุมมองที่ 5

ภาพตัวแทนของมุมมองที่ 6

ภาพตัวแทนของมุมมองที่ 7

ภาพตัวแทนของมุมมองที่ 8

2.4 การกำหนดรูปแบบของแนวทางในการควบคุมภูมิทัศน์ จากการสำรวจสภาพปัจจุบันของหน่วยเชิงทัศน์ตัวแทน และวิเคราะห์ปัญหาที่พบในแต่ละภาพตัวแทน เพื่อบ่งชี้องค์ประกอบที่เป็นอุปสรรคที่สำคัญในการมองเห็นพระธาตุดอยสุเทพ พบว่า อาคารสูงที่มีการปลูกสร้างขึ้นมาในบริเวณแนวถนนราชดำเนินและระยะถอยร่นของอาคารที่น้อยกว่าที่กฎหมายกำหนดไว้ มีส่วนสำคัญอย่างมากในการบดบังมุมมองพระธาตุดอยสุเทพ และเนื่องจากการศึกษาครั้งนี้มีวัตถุประสงค์ในการวิเคราะห์หาความสัมพันธ์ระหว่างข้อกำหนดต่างๆ ที่เกี่ยวข้องกับการควบคุมสภาพทางกายภาพของพื้นที่ แล้วนำมาใช้ในการกำหนดเขตจัดการเชิงทัศน์เพื่อนำมาประยุกต์ใช้ในการควบคุมและอนุรักษ์มุมมองของพระธาตุดอยสุเทพอย่างยั่งยืนต่อไป ดังนั้นจึงกำหนดรูปแบบของแนวทางเลือกในการควบคุม ซึ่งสามารถเห็นความแตกต่างกันได้อย่างชัดเจนในแต่ละแนวทาง เพื่อนำมาสร้างเป็นแนวทางเลือกต่างๆ ในการควบคุมภูมิทัศน์ของแต่ละหน่วยเชิงทัศน์แล้วนำไปประเมินทัศนคติของคนที่มีต่อรูปแบบแนวทางเลือก ซึ่งมีรายละเอียดของเงื่อนไขในการสร้างแต่ละแนวทางเลือก ดังนี้

2.4.1 ภาพตัวแทนที่แสดงสภาพภูมิทัศน์ในปัจจุบัน : คือเป็นรูปที่ถ่ายในวันและช่วงเวลาเดียวกัน คือช่วงเช้า เพื่อให้ได้ภาพที่มีบรรยากาศและแสงใกล้เคียงกันทุกรูป เห็นตอยสุเทพ และสภาพภูมิทัศน์ของ ภาพตัวแทนได้ชัดเจนมากที่สุด

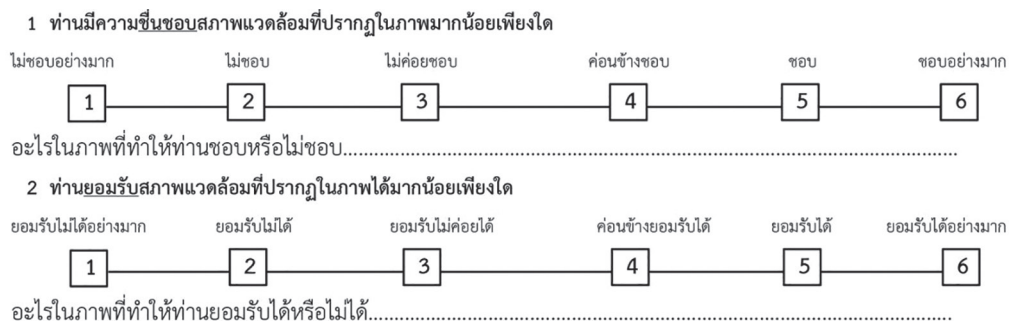
ภาพที่ 10 แสดงสเกลของระดับคะแนนในแบบสอบถาม

ซึ่งในแต่ละคำถามจะกำหนดระดับคะแนนการประเมินความรู้สึกออกเป็น 6 ระดับ พร้อมทั้งเหตุผลของการให้คะแนน ดังแสดงในภาพที่ 10
