# ปัญหาและอุปสรรคการจัดการระบายน้ำฝนในบริบทเมืองที่มีการเติบโตทางกายภาพอย่างรวดเร็ว: กรณีศึกษาพื้นที่มหาวิทยาลัยเกษตรศาสตร์ วิทยาเขตบางเขน

## Impediments and hindrances for urban runoff management in the context of rapid urban growth: a case study of Kasetsart University, Bangkhen Campus

ศนิ ลิ้มทองสกุล<sup>1</sup>  
Sani Limthongsakul

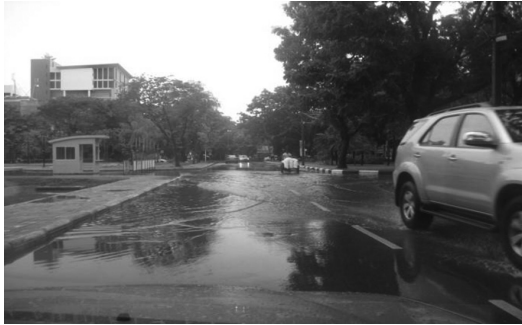
ภาพที่ 3 ภาพแสดงการเกิดน้ำท่วมขังเพียงเล็กน้อย  
ภายในพื้นที่วิทยาเขตบางเขนหลังฝนตกในปริมาณปกติ  
ช่วงเดือนกรกฎาคม 2554

ปัจจุบันการเกิดน้ำท่วมขังหลังฝนตกบนผิวถนนและพื้นที่ลุ่มต่ำในพื้นที่วิทยาเขต มีระดับความรุนแรงที่แตกต่างกันออกไป ตั้งแต่การท่วมขังเพียงเล็กน้อยหลังจากฝนตกโดยทั่วไป ที่ผู้สัญจรยังสามารถสัญจรผ่านได้โดยไม่เกิดความยากลำบากมากนัก จนถึงน้ำท่วมขังที่มีระดับค่อนข้างสูงหลังจากฝนตกหนัก สร้างความยากลำบากในการสัญจรและส่งผลให้เกิดการจราจรติดขัดในพื้นที่วิทยาเขตเป็นอย่างมากดังภาพที่ 3 และ 4 การเกิดน้ำท่วมขังในวิทยาเขตหลังฝนตกนั้นส่งผลกระทบทางลบต่อการสัญจรภายในวิทยาเขต ทำให้การสัญจรเป็นไปอย่างยากลำบากมากขึ้น ผู้สัญจรที่ใช้การเดินเท้า การขี่จักรยาน จักรยานยนต์ ต้องสัญจรผ่านน้ำท่วมขังเหล่านี้ไปยังจุดหมายที่ต้องการ เกิดการจราจรติดขัด และเกิดอุบัติเหตุของผู้สัญจรเดินตกลงไปในคูน้ำ เนื่องจากไม่สามารถมองเห็นความแตกต่างระหว่างคูน้ำและผิวถนนทางเท้าได้

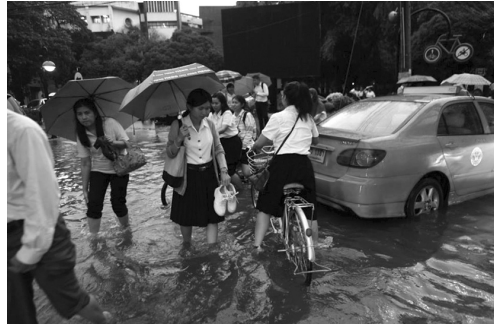
ภาพที่ 4 ภาพแสดงการเกิดน้ำท่วมขัง  
ภายในพื้นที่วิทยาเขตบางเขนหลังฝนตกหนักต่อเนื่อง  
เป็นเวลานาน ช่วงเดือนกรกฎาคม 2560  
ที่มา: ศูนย์ข่าวชุมชนมหาวิทยาลัยเกษตรศาสตร์  
ณ วันที่ 15 พฤศจิกายน 2560

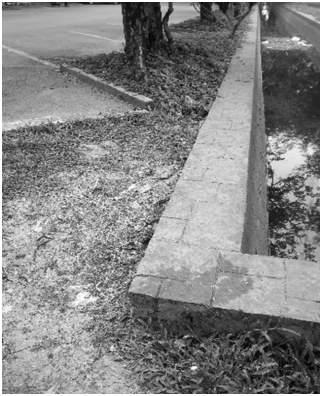
ภาพที่ 5 ขอบคอนกรีตจากการลาดแข็ง  
คูน้ำที่มีระดับสูงกว่าพื้นดินโดยรอบขัด  
ขวางการไหลของน้ำผิวดินลงสู่คูน้ำ

จากการศึกษาพบว่า การเกิดขึ้นของสิ่งปลูกสร้างใหม่ในพื้นที่วิทยาเขตอันได้แก่ อาคาร ถนน ที่จอดรถ ลานลาดแข็ง ทางเดิน หรือแม้กระทั่งพื้นที่สีเขียวเพื่อการพักผ่อนสาธารณะ มักจะได้รับการยกระดับให้สูงกว่าพื้นดินเดิมเพื่อป้องกันการเกิดน้ำท่วมขัง การถมดินลักษณะนี้ทำให้ระดับพื้นดินภายในพื้นที่วิทยาเขตมีความแตกต่างสูงต่ำเป็นแห่งๆ ระหว่างพื้นดินเดิมและพื้นผิวใหม่ ส่งผลให้การไหลของน้ำทำแบบแผ่ซ่าน (sheet drain) เพื่อลงสู่แหล่งรับน้ำคือคูน้ำและบ่อน้ำเป็นไปได้อย่างขึ้นเนื่องจากเจอสสิ่งกีดขวางการไหลของน้ำเช่น ขอบคูน้ำลาดแข็ง ขอบเกาะกลางถนนที่ยกสูง ทำให้เกิดน้ำท่วมขังในพื้นที่ที่ต่ำกว่าเป็นหย่อมๆ หลังจากการเกิดฝนตก พื้นผิวถนนภายในวิทยาเขตซึ่งส่วนใหญ่อยู่ในระดับต่ำกว่าสิ่งปลูกสร้างทั้งหลายจึงกลายเป็นพื้นที่รับน้ำ เกิดการท่วมขังของน้ำรอระบาย สร้างความไม่สะดวกในการสัญจรของผู้ใช้งานดังภาพที่ 5 และ 6

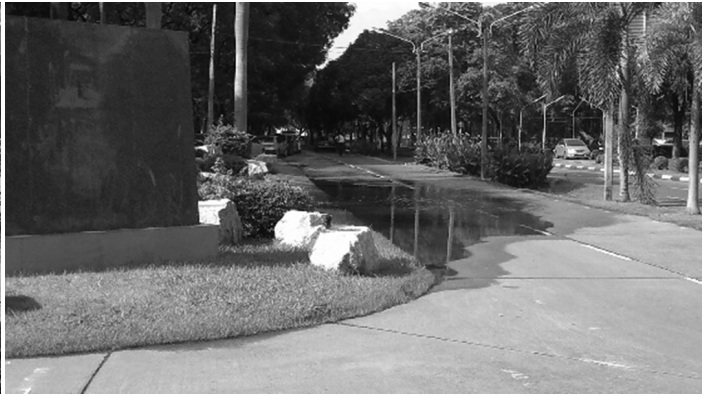
ภาพที่ 6 การปรับภูมิทัศน์เกาะกลางถนนที่ยกสูงกว่าระดับ  
โดยรอบทำให้น้ำผิวดินไหลนองลงสู่ถนนแทน
