# การระบุคุณค่าเรือนแถวเก่าริมน้ำประแสเพื่อการอนุรักษ์ Value identification of the traditional row-houses along Prasae River for conservation

นเรรัตน์ ไกรทอง<sup>1</sup> และ วิมลรัตน์ อิศระธรรมบุญ<sup>2</sup>  
Nareerat Kraithong<sup>1</sup> and Wimonrart Issarathumnoon<sup>2</sup>

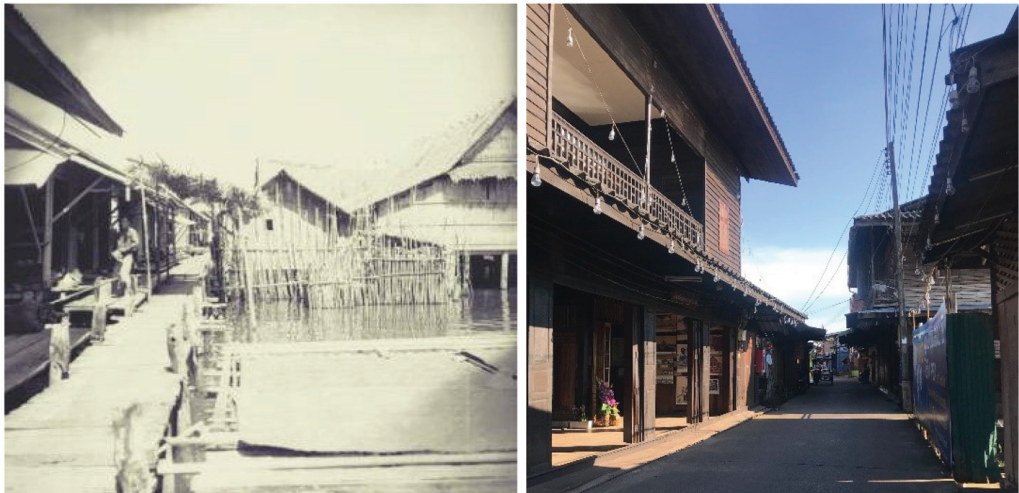
ภาพที่ 3 (ภาพซ้าย) แสดงภูมิทัศน์ของเรือนแถวริมน้ำประแส พ.ศ. 2479 มีทางเดินในลักษณะสะพานไม้ (ภาพขวา) ภูมิทัศน์เรือนแถวไม้ พ.ศ. 2561 ซึ่งจะเห็นได้ว่าถูกเปลี่ยนแปลงเป็นพื้นถนนคอนกรีต  
ที่มา : Pendleton (1936)

เมื่อพิจารณาเรื่ององค์ประกอบภูมิทัศน์และการใช้พื้นที่ที่สัมพันธ์กับทางสัญจรทางน้ำและทางบกพบว่า ในพื้นที่ชุมชนประแสเกิดการเปลี่ยนแปลงไป โดยนับตั้งแต่เมื่อมีการตัดถนนในปี พ.ศ.2518 สะพานไม้ได้ถูกเปลี่ยนเป็นถนนคอนกรีตเสริมเหล็กแทน ส่งผลให้พื้นที่ทางสัญจรทางน้ำถูกลดความสำคัญลง (แสดงในภาพที่ 3)

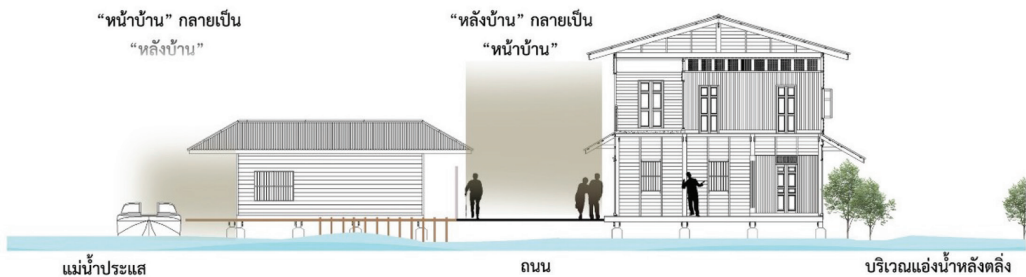
ภาพที่ 4 ภาพตัดแสดงพื้นที่บริเวณ “หน้าบ้าน” และ “หลังบ้าน” ของอาคารเรือนแถวที่ตั้งอยู่บนผืนน้ำ

ต่อมา เมื่อความเจริญเข้ามาในพื้นที่ชุมชนส่งผลให้พื้นที่บริเวณ “หน้าบ้าน” และ “หลังบ้าน” ของอาคารเรือนแถวถูกปรับเปลี่ยนตามทางสัญจรที่เปลี่ยนจากทางน้ำมาเป็นทางบก โดย “หลังบ้าน” กลายเป็นบริเวณที่หันเข้าหาแม่น้ำประแส ในขณะที่ “หน้าบ้าน” ถูกเปลี่ยนเป็นบริเวณติดริมถนนแทน (แสดงในภาพที่ 4)

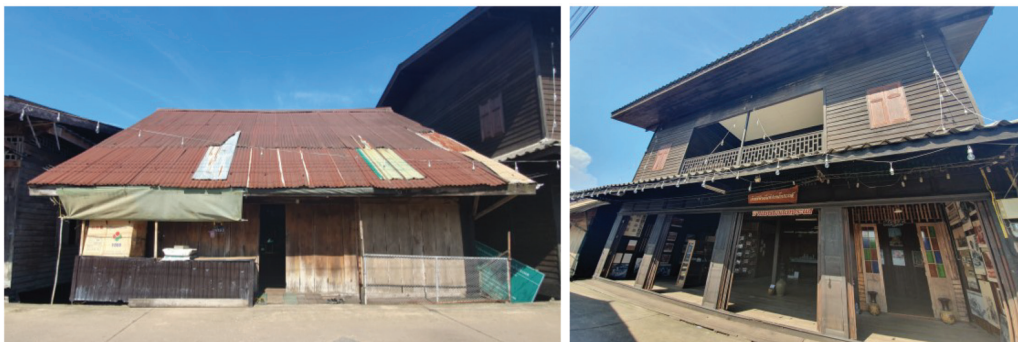
ภาพที่ 5 ลักษณะทางสถาปัตยกรรมของเรือนแถวที่มีอายุมากกว่า 100 ปี

จากการสำรวจอาคารที่มีคุณค่าที่มีอายุมากกว่า 100 ปี มีจำนวน 6 หลัง ทั้งเรือนแถวชั้นเดียวและ 2 ชั้น ลักษณะโครงสร้างเสา-คานไม้ มีค้ำยันที่มีลวดลายยื่นออกมารับส่วนของหลังคาบริเวณระเียบงชั้น 2 ส่วนประดับตกแต่งช่องลมหรือช่องแสงฉลุลาย เป็นลวดลายเฉพาะมีความละเอียดสูง ประดับเป็นประตูปานเพ็ญแบบดั้งเดิมประดับด้วยลูกฟัก ลูกกระรกระเียบงเป็นแบบเฉพาะ หน้าต่างเป็นแบบบานเปิดคู่ บันไดจะมีประตูปิดกันส่วนด้านบนและด้านล่าง หลังคาทรงปั้นหยาและทรงจั่ว วัสดุผนังหลังคาเดิมเป็นสังกะสีแผ่นใหญ่หรือกระเบื้องว่าว ในปัจจุบันบางหลังได้รับการเปลี่ยนเป็นกระเบื้องลอนคู่ (แสดงในภาพที่ 5)

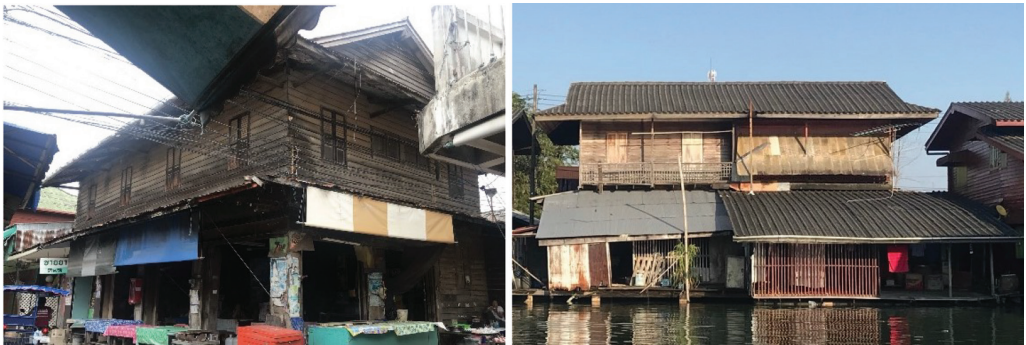
ภาพที่ 6 ลักษณะทางสถาปัตยกรรมของเรือนแถวที่มีคุณค่าอายุระหว่าง 80 – 100 ปี

อาคารที่มีคุณค่าที่มีอายุระหว่าง 80 – 100 ปี มีจำนวน 18 หลัง มีทั้งที่เป็นเรือนแถวชั้นเดียว และ 2 ชั้น ลักษณะโครงสร้างเสา-คานไม้ ไม่มีค้ำยันยื่นออกมารับส่วนของหลังคาบริเวณระเบียงชั้น 2 ส่วนประดับตกแต่งช่องลมหรือช่องแสงฉลุลาย เป็นลวดลายเฉพาะมีความละเอียด ประตูป็นประตูบานเฟี้ยมแบบดั้งเดิม และประดับด้วยลูกฟัก ลูกกรงระเบียงเป็นแบบตัวอักษรหรือแบบเฉพาะ หน้าต่างเป็นแบบบานเปิดคู่ รูปทรงหลังคาทรงจั่วและมนิลา วัสดุผนังส่วนใหญ่ได้รับการเปลี่ยนจากกระเบื้องว่าวเป็นกระเบื้องลอนคู่ (แสดงในภาพที่ 6)

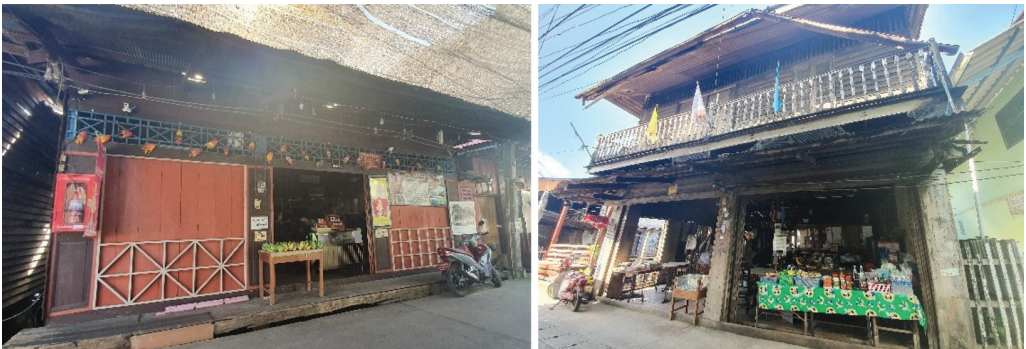
ภาพที่ 7 ลักษณะทางสถาปัตยกรรมของเรือนแถวที่มีคุณค่าอายุระหว่าง 60 – 80 ปี

อาคารที่มีคุณค่าที่มีอายุ 60 – 80 ปี มีจำนวน 55 หลัง ทั้งเรือนแถวชั้นเดียวและ 2 ชั้น ลักษณะโครงสร้างเสา-คานไม้ ไม่มีค้ำยันยื่นออกมารับส่วนของหลังคาบริเวณระเบียงชั้น 2 ส่วนประดับตกแต่งช่องลมหรือช่องแสงฉลุลาย เป็นแบบแนวตั้ง แนวนอน ข้าวหลามตัด เน้นความเรียบง่าย ประตูเป็นประตูบานเฟี้ยมแบบดั้งเดิมลูกกรงระเบียงเป็นแบบเรียบง่ายหรือทรงแจกันเหลี่ยม หน้าต่างเป็นแบบบานเปิดคู่ บันไดไม่มีประตูปิดกั้นส่วนด้านบนและด้านล่าง รูปทรงหลังคาทรงปั้นหยา ทรงจั่วมุงด้วยกระเบื้องว่าวและทรงจั่ว ได้รับการเปลี่ยนวัสดุหลังคาจากกระเบื้องว่าวเป็นกระเบื้องลอนคู่ (แสดงในภาพที่ 7)

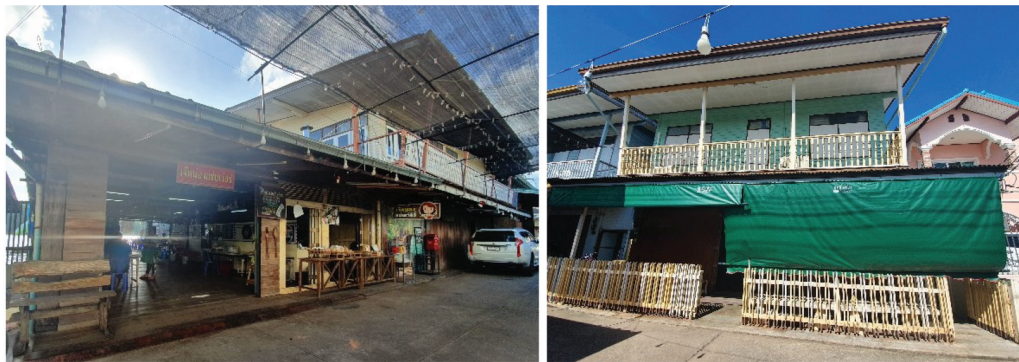
ภาพที่ 8 ลักษณะทางสถาปัตยกรรมของเรือนแถวที่มีคุณค่าอายุระหว่าง 40 – 60 ปี

อาคารที่มีคุณค่าที่มีอายุระหว่าง 40 – 60 ปี มีจำนวน 40 หลัง ทั้งเรือนแถวชั้นเดียวและ 2 ชั้น ลักษณะโครงสร้างเสา-คานไม้ ค้ำยันจะยื่นออกมารับส่วนของหลังคาบริเวณระเบียงชั้น 2 ส่วนประดับตกแต่งน้อย มีการประดับด้วยเหล็กดัดที่ทำเป็นลวดลายแบบเรียบง่าย ประตูเป็นประตูบานเฟี้ยมแบบดั้งเดิม และบานเปิดคู่ ลูกกรงระเบียงเป็นแบบเรียบง่ายหรือทรงแจกันเหลี่ยม หน้าต่างเป็นแบบบานเปิดและบานฝาไหล บันไดไม่มีประตูปิดกันส่วนด้านบนและด้านล่าง รูปทรงหลังคาทรงจั่วมุงด้วยกระเบื้องหลังคาลอนคู่ (แสดงในภาพที่ 8 และดูตำแหน่งของอาคารเรือนแถวจำแนกตามรูปแบบทางสถาปัตยกรรมในภาพที่ 9)

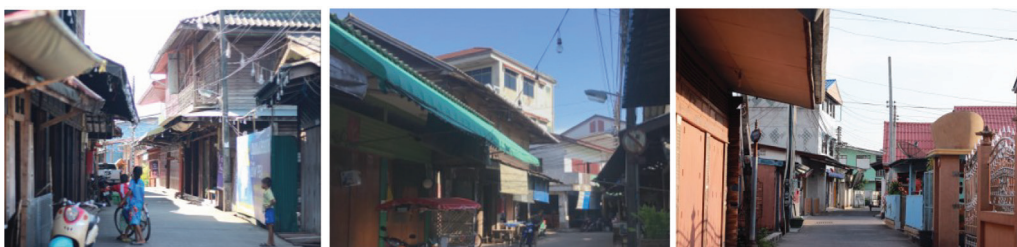
ภาพที่ 10 (ภาพซ้าย) ภาพแสดงกิจกรรมการใช้สอยของพื้นที่หมายเลข 1 (กลาง) พื้นที่หมายเลข 2 (ทางขวา) พื้นที่หมายเลข 3

พื้นที่บริเวณหมายเลข 3 บริเวณนี้เป็นที่ตั้งของกลุ่มเรือนแถวที่ได้รับการก่อสร้างใหม่ขึ้นมาจำนวนมาก การใช้สอยของย่านการค้าเดิมเปลี่ยนไปกลายเป็นที่อยู่อาศัยใหม่ นอกจากนี้เรือนแถวบางหลังถูกปรับเป็นร้านอาหาร ร้านขายของฝาก ที่พักโฮมสเตย์ และร้านกาแฟ (ดูภาพแสดงกิจกรรมการใช้สอยและที่ตั้งของพื้นที่ 3 บริเวณในภาพที่ 10 และ 11)

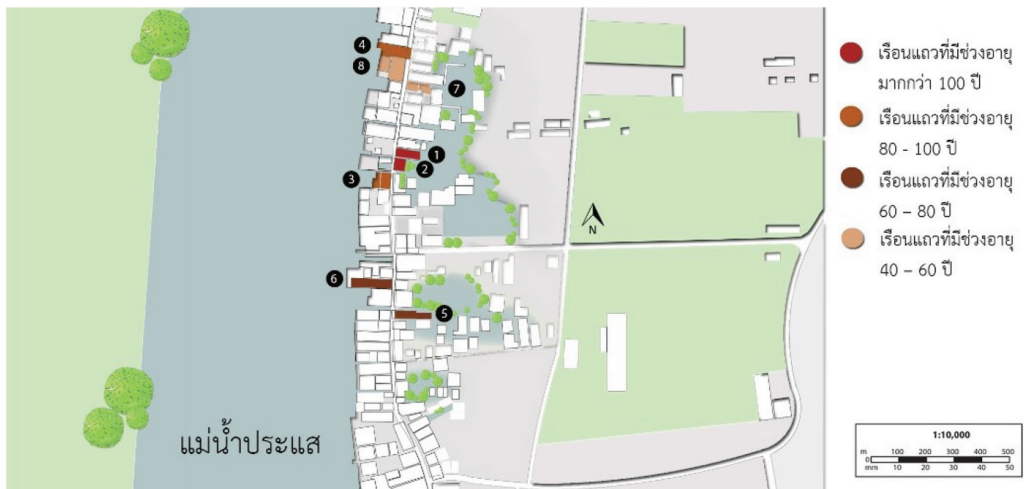
ภาพที่ 12 แสดงตำแหน่งของกรณีศึกษาเรือนแถว 8 หลัง

เมื่อเลือกพื้นที่อันเป็นที่ตั้งของกลุ่มอาคารแล้ว ต่อมาเลือกเรือนแถวที่เป็นตัวแทนของรูปแบบทางสถาปัตยกรรมแต่ละรูปแบบมาศึกษา โดยในที่นี้เลือกมาศึกษาแบบละ 2 อาคาร ที่มีความแตกต่างกัน ทั้งนี้เพื่อให้อาคารที่เลือกมาเป็นตัวแทนของการปรับเปลี่ยนการใช้พื้นที่ โดยมีทั้งเรือนแถวที่ยังคงใช้ในการประกอบกิจกรรมแบบดั้งเดิม และเรือนแถวที่ถูกปรับใช้ให้รองรับกิจกรรมรูปแบบใหม่ ด้วยเหตุนี้มีเรือนแถวที่ได้รับการคัดเลือกมาเป็นกรณีศึกษาตามเกณฑ์การคัดเลือกดังกล่าวจำนวนทั้งสิ้น 8 หลัง (แสดงในภาพที่ 12)

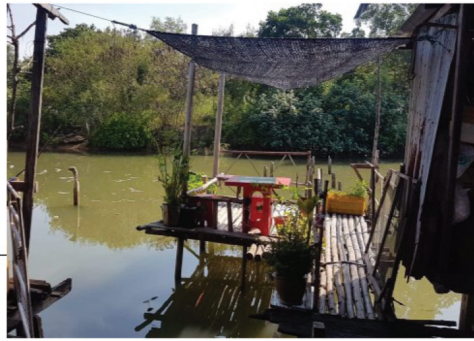
ภาพที่ 13 บริเวณพื้นที่นั่งรับประทานอาหารยื่นออกสู่แอ่งน้ำหลังดั่งที่สามารถมองเห็นทิวทัศน์ของแนวต้นไม้ที่งดงาม

การใช้พื้นที่ขานประกอบกิจกรรมใหม่ มีการใช้พื้นที่นี้สร้างจุดขายสำหรับร้านอาหาร โดยใช้เป็นที่นั่งรับประทานอาหารและชมวิวทิวทัศน์ของพื้นที่ริมน้ำ ทั้งด้านที่ติดกับแม่น้ำพื้นที่ริมแม่น้ำและด้านที่ติดกับแอ่งน้ำหลังตลิ่ง (แสดงในภาพที่ 13)

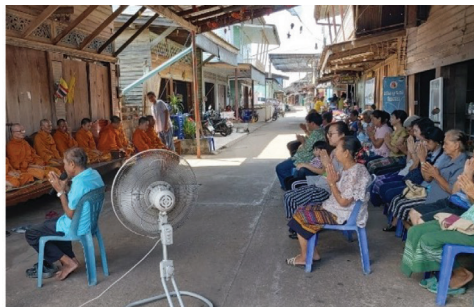
ภาพที่ 14 พื้นที่ได้ขยายคาในลักษณะใหม่ที่ใช้เป็นพื้นที่แผงลอยและพื้นที่ประกอบกิจกรรมของคนในชุมชน

นอกจากนี้ยังมีการใช้ประโยชน์พื้นที่ได้ขยายคาในลักษณะใหม่ โดยเชื่อมต่อพื้นที่ขยายคาด้วยการมุงหลังคาและการใช้ผ้าใบกับขยายคาเรือนแถวฝั่งตรงข้าม ทั้งแบบชั่วคราวและแบบถาวร พื้นที่ที่เกิดขึ้นใหม่นี้ใช้เป็นพื้นที่แผงลอยการค้า และพื้นที่ประกอบกิจกรรมต่างๆ ของชุมชน เช่น การจัดงานทำบุญ การจัดงานประเพณี เป็นต้น ตลอดจนยังใช้เป็นพื้นที่ที่ผู้คนได้มาพบปะมีปฏิสัมพันธ์ระหว่างกัน (แสดงในภาพที่ 14)

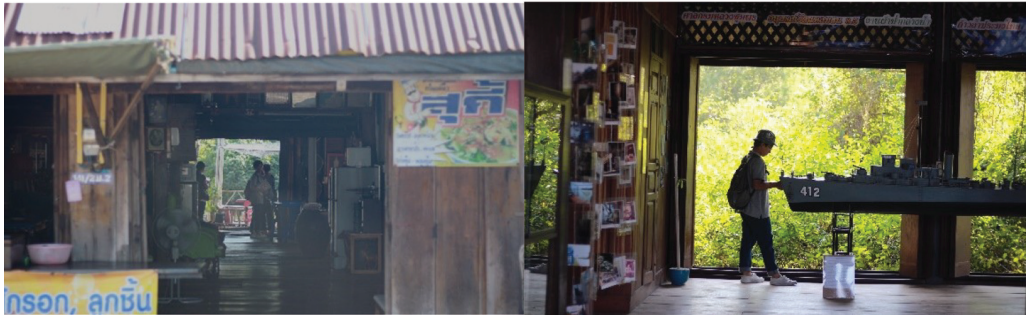
ภาพที่ 15 มุมมองจากพื้นที่ภายในเรือนแถวที่สามารถมองเห็นแม่น้ำและแอ่งน้ำหลังตลิ่ง

ภูมิทัศน์ที่น่าสนใจที่พบจากกรณีศึกษาอีกลักษณะหนึ่ง คือการเกิดมุมมองที่ดี กล่าวคือผู้อยู่อาศัยสามารถมองเห็นทิวทัศน์ด้านแม่น้ำและด้านหลังตลิ่งได้ มุมมองในลักษณะนี้เกิดจากการวางตัวเรือนที่มีลักษณะแคบยาวไปตามแนวลำน้ำ โดยมีช่องเปิดทั้งส่วนหน้าบ้านและหลังบ้าน ทำให้เกิดพื้นที่โล่งต่อกันจากด้านหน้าไปสู่ด้านหลังของตัวเรือน นอกจากช่องเปิดนี้จะช่วยให้เกิดมุมมองที่ดีแล้ว ยังช่วยในเรื่องการระบายอากาศ การรับลม ตลอดจนเกิดการรับแสงธรรมชาติจากช่องแสงด้านบนประตูบานเพี้ยม และผนังระแนงไม้เว้นช่องเพื่อให้แสงเข้าถึงภายในอาคารด้วย (แสดงในภาพที่ 15)

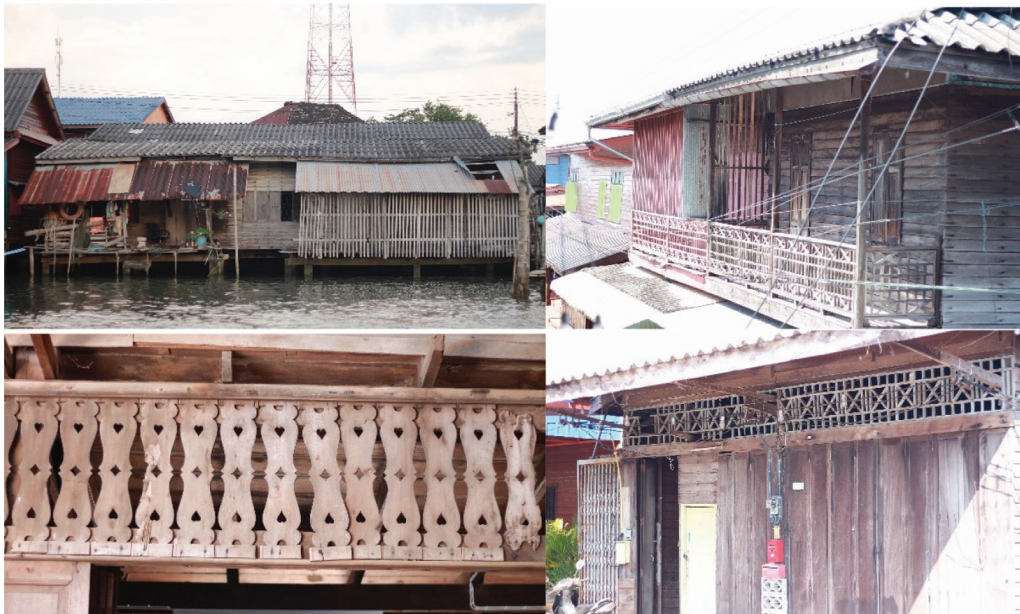
ภาพที่ 17 องค์ประกอบทางสถาปัตยกรรมของเรือนแถวที่มีรูปแบบแตกต่างกันตามยุคสมัย

องค์ประกอบทางสถาปัตยกรรมที่ยังคงเหลือ แต่มีความแตกต่างกันไปตามยุคสมัย (แสดงในภาพที่ 17) ประกอบด้วย

**ช่องแสงหรือช่องลม** ช่องแสงหรือช่องลมเหนือประตูบานพับมทั้งด้านหน้าและด้านหลังของอาคาร เป็นองค์ประกอบสำคัญของกรณีศึกษาทั้ง 8 หลัง โดยเป็นองค์ประกอบที่บ่งบอกยุคสมัยของอาคาร และยังคงสภาพค่อนข้างครบถ้วนสมบูรณ์ สำหรับเรือนแถวที่มีอายุมากกว่า 100 ปี และเรือนแถวที่มีอายุระหว่าง 100 - 80 ปี จะเป็นการฉลุด้วยไม้แบบละเอียดและมีความเฉพาะ เรือนแถวที่มีอายุระหว่าง 80 - 60 ปี จะเป็นการตีไม้เป็นลวดลายแบบเรียบง่าย ส่วนเรือนแถวที่มีอายุระหว่าง 60 - 40 ปี เป็นแบบตีไม้ปิดทึบหรือการใช้เหล็กตัดแทนวัสดุไม้

**ผนังภายในและภายนอก** ผนังภายในและภายนอกอาคารกันพื้นที่การใช้สอยกิจกรรม เหนือผนังไม้จะมีช่องแสงแบบระแนงไม้ตีเว้นช่องหรือช่องลมฉลุลวดลาย ตามรูปแบบในยุคต่างๆ

**ลักษณะลวดลายลูกกระเบี่ยง** มีความแตกต่างกันแต่ละยุค เรือนแถวที่มีอายุมากกว่า 100 ปี และเรือนแถวที่มีอายุระหว่าง 100 - 80 ปี จะเป็นลวดลายไม้แบบละเอียดและมีความเฉพาะ ส่วนเรือนแถวที่มีอายุระหว่าง 80 - 60 ปี และเรือนแถวที่มีอายุระหว่าง 60 - 40 ปี เป็นแบบเรียบง่าย

**รูปทรงหลังคา** เรือนแถวที่มีอายุมากกว่า 60 ปี ลักษณะหลังคาเป็นทรงปั้นหยาและทรงจั่ว วัสดุที่ใช้มุงหลังคาที่ยังคงวัสดุดั้งเดิมตั้งแต่แรกสร้าง เช่น แผ่นสังกะสีขนาดใหญ่หรือกระเบื้องว่าว และมีบางหลังที่ได้รับการเปลี่ยนเป็นกระเบื้องลอนคู่ เนื่องจากวัสดุเดิมเสื่อมสภาพ สำหรับเรือนแถวที่มีอายุระหว่าง 40 - 60 ปี ลักษณะหลังคาเป็นทรงจั่ววัสดุมุงเป็นกระเบื้องลอนคู่

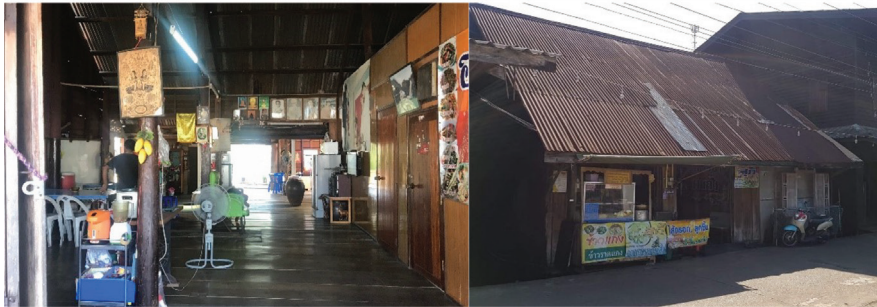
ภาพที่ 18 ตัวอย่างเรือนแถวที่มีการปรับเปลี่ยนการใช้สอยใหม่ โดยไม่กระทบกับโครงสร้างเดิม ด้วยการกั้นผนังแบ่งพื้นที่ หรือการกั้นด้วยเครื่องเรือน

- การแบ่งพื้นที่ทำกิจกรรมโดยแยกส่วนระหว่างพื้นที่ทำการค้าและที่พักอาศัย โดยแบ่งพื้นที่ด้านหน้าเพื่อทำการค้าหรือให้บริการ เรียกได้ว่าพื้นที่สาธารณะ/กึ่งสาธารณะ และใช้บริเวณด้านหลังเป็นที่อยู่อาศัยที่เรียกได้ว่าพื้นที่ส่วนตัว ทั้งนี้โดยมากจะใช้เครื่องเรือนเป็นตัวแบ่งพื้นที่ (แสดงในภาพที่ 18)

- การปรับเปลี่ยนการใช้สอยภายในพื้นที่เรือนแถว ด้วยการกันผนังแยกส่วนการใช้งานโดยไม่กระทบโครงสร้างหลัก และยังคงสัมพันธ์กับวิถีชีวิตแบบเดิม (แสดงในภาพที่ 18 และภาพที่ 19)
