ความเร่งด่วนในการอนุรักษ์สถาปัตยกรรมที่มีคุณค่าบนถนนสายหลักในเมืองเก่าลำพูน

The conservation urgency of the valuable architecture on the Lamphun old town's main streets

สุภาวดี คำรังษี¹ และ ปรานอม ต้นสุขานันท์²
Supawadee Kramrangsee¹ and Pranom Tansukanun²

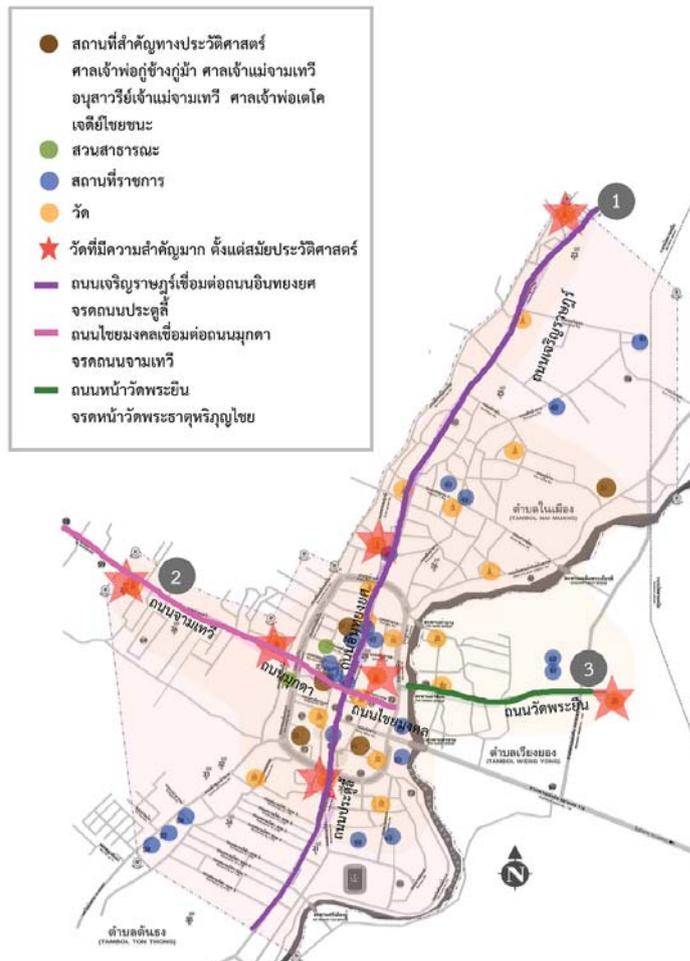
ภาพที่ 1 ขอบเขตพื้นที่ศึกษา แผนที่ของแนวแกนถนนสายหลักและองค์ประกอบสำคัญของเมืองเก่าลำพูน
ที่มา: ปรับปรุงจาก Lamphun municipal map (2020)

แนวแกนบนถนนสายหลักในเมืองเก่าลำพูน ได้แก่ แนวแกนทิศเหนือ-ใต้ และแนวแกนทิศตะวันออก-ตะวันตก ที่มีความสำคัญทางด้านประวัติศาสตร์และภูมิทัศน์ของเมือง นำไปสู่การกำหนดพื้นที่บริเวณสองข้างถนนสายหลักเพื่อประเมินคุณค่าและสภาพ ของสถาปัตยกรรมที่ควรค่าต่อการอนุรักษ์ (ดังภาพที่ 1) โดยสามารถแบ่งออกเป็น 3 พื้นที่ ได้แก่

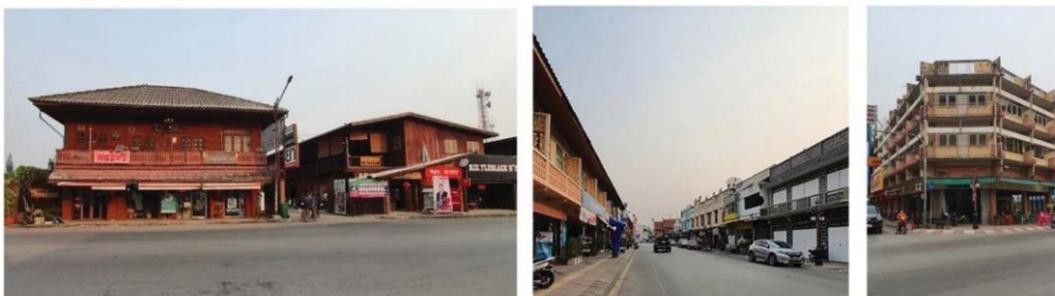
ภาพที่ 2 พื้นที่ที่ 1 ถนนแนวแกนทิศเหนือ-ทิศใต้ของเมืองลำพูน

พื้นที่ที่ 1 ถนนแนวแกนทิศเหนือ-ใต้ (ถนนเจริญราษฎร์เชื่อมต่อกถนนอินทยงยศ-ประตูสี่) ถือเป็นแนวแกนที่สำคัญมากของเมือง (ดังภาพที่ 2)

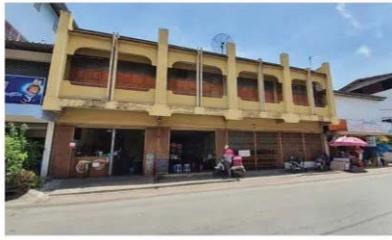
ภาพที่ 3 พื้นที่ที่ 2 ถนนแนวแกนตะวันออก-ตะวันตกของเมืองลำพูน

พื้นที่ที่ 2 ถนนแนวแกนตะวันออก-ตะวันตก คือ ถนนไชยมงคลเชื่อมต่อกถนนมุกดา ถนนจามเทวี ที่ตัดผ่านย่านการค้าและวัดสำคัญของเมือง คือ วัดมหาวัน และวัดจามเทวี (ดังภาพที่ 3)

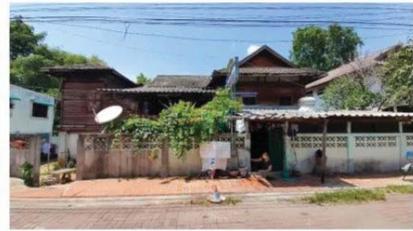
ภาพที่ 4 พื้นที่ที่ 3 ถนนจากวัดพระยืนมาบรรจบกับวัดพระธาตุหริภุญชัยวรมหาวิหาร

พื้นที่ที่ 3 ถนนจากวัดพระยืนมาบรรจบกับวัดพระธาตุหริภุญชัยวรมหาวิหาร ซึ่งเป็นแนวแกนที่มีความสำคัญทางประวัติศาสตร์มาตั้งแต่อดีตสืบเนื่องมาจนถึงปัจจุบันที่ยังคงปรากฏให้เห็น ซึ่งมีวัดเก่าแก่ของเมือง คือ วัดพระยืน (ดังภาพที่ 4)

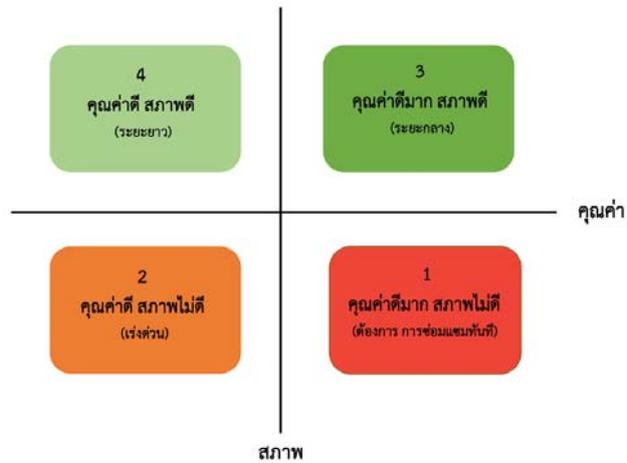
ภาพที่ 6 การแบ่งกลุ่มเพื่อจัดลำดับความเร่งด่วนในการอนุรักษ์และซ่อมแซมอาคาร

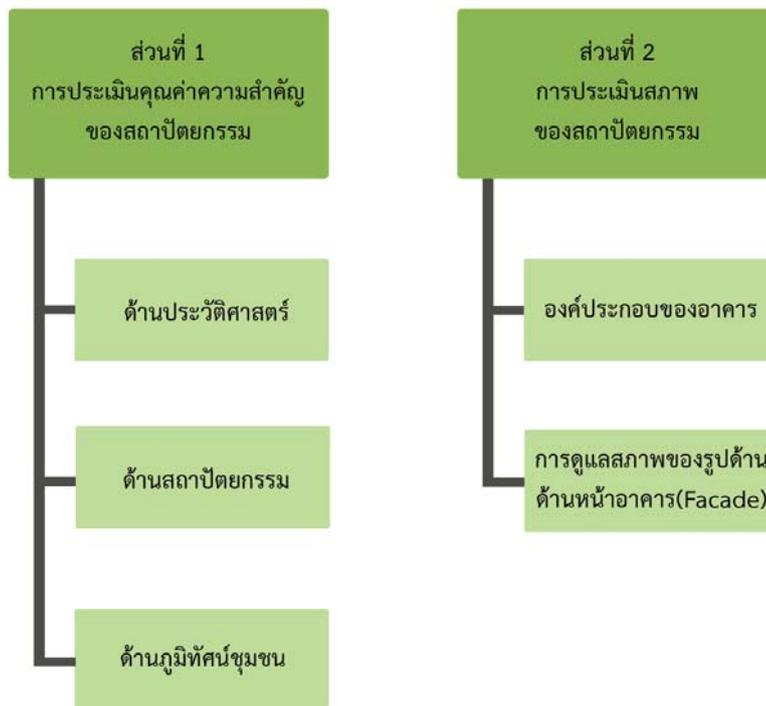
ภาพที่ 7 เกณฑ์ที่ใช้ในการประเมินคุณค่าและสภาพของสถาปัตยกรรม

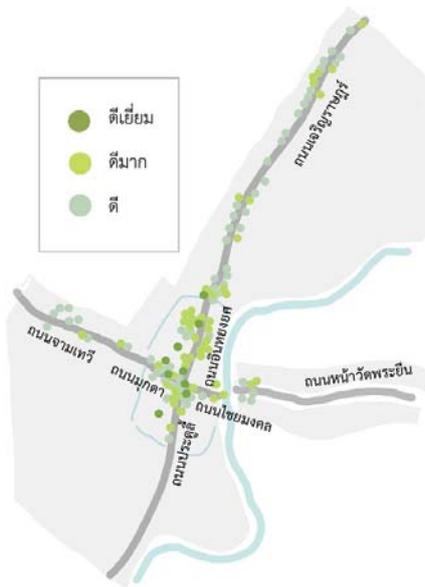
ภาพที่ 8 สถาปัตยกรรมที่มีคุณค่า

ตามเกณฑ์การประเมินผลรวมของคุณค่าความสำคัญ

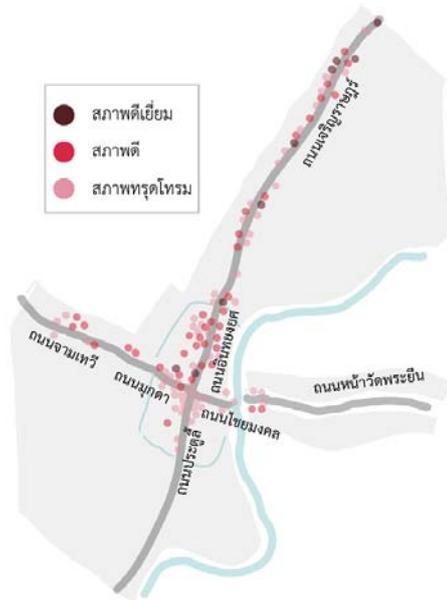
ภาพที่ 9 ตำแหน่งสภาพสถาปัตยกรรม

โดยสรุปแล้วงานวิจัยนี้ ให้ความสำคัญกับ คุณค่าด้านอายุ และความสำคัญทางประวัติศาสตร์ ตลอดจนคุณค่าของอาคารที่ส่งผลต่อภูมิทัศน์ของเมือง จึงให้ค่าน้ำหนัก 5 คะแนน และให้คุณค่าด้านความงาม ในรูปแบบสถาปัตยกรรมของอาคารให้ค่าน้ำหนัก 4 คะแนน เมื่อรวมคะแนนสามารถนำมาจัดกลุ่มอาคารที่มีคุณค่าในขอบเขตพื้นที่การศึกษา 3 ระดับ คือ ดีเยี่ยม ดีมาก และดี และกำหนดตำแหน่งอาคารเหล่านั้นในแผนที่ตามระดับคุณค่า (ดังภาพที่ 8) นอกจากนี้ยังสามารถแบ่งกลุ่มตามสภาพอาคารได้อีก 3 ระดับ เช่นกัน ได้แก่ สภาพดีเยี่ยม สภาพดีปานกลาง และสภาพทรุดโทรม กำหนดตำแหน่งอาคารลงในแผนที่ตามสภาพของอาคารเหล่านั้น (ดังภาพที่ 9)

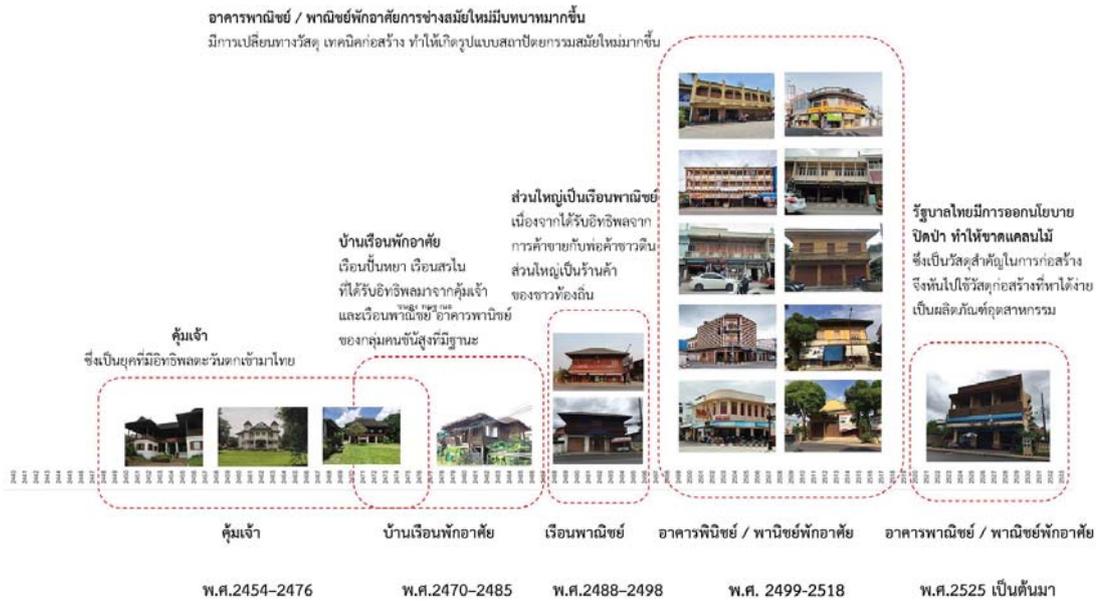
ภาพที่ 10 ช่วงเวลาที่มีความสัมพันธ์กับรูปแบบสถาปัตยกรรม

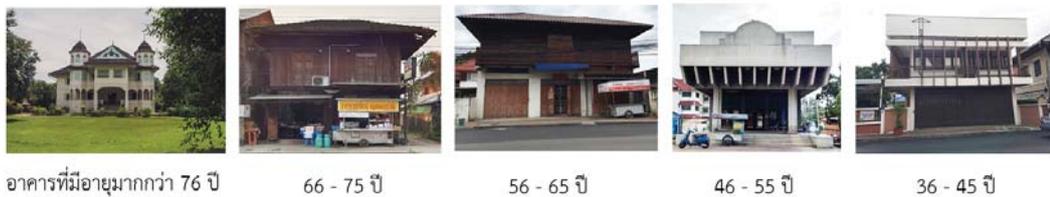
ภาพที่ 11 ภาพตัวแทนอาคารของแต่ละช่วงอายุ

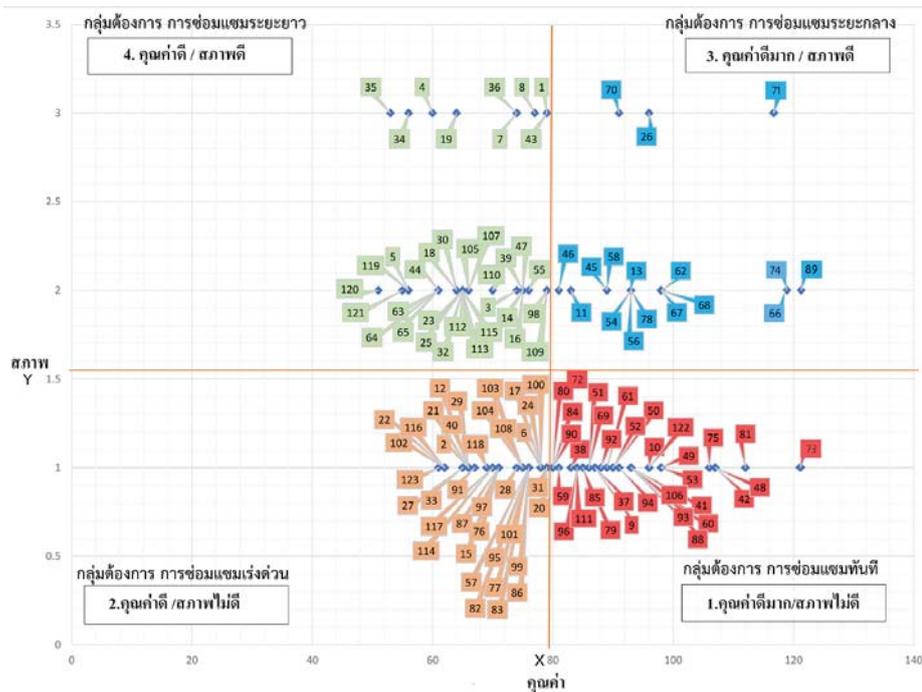
ภาพที่ 12 กลุ่มลำดับความเร่งด่วนในการบูรณะซ่อมแซม สถาปัตยกรรมบนถนนสายหลักในเมืองเก่าลำพูน

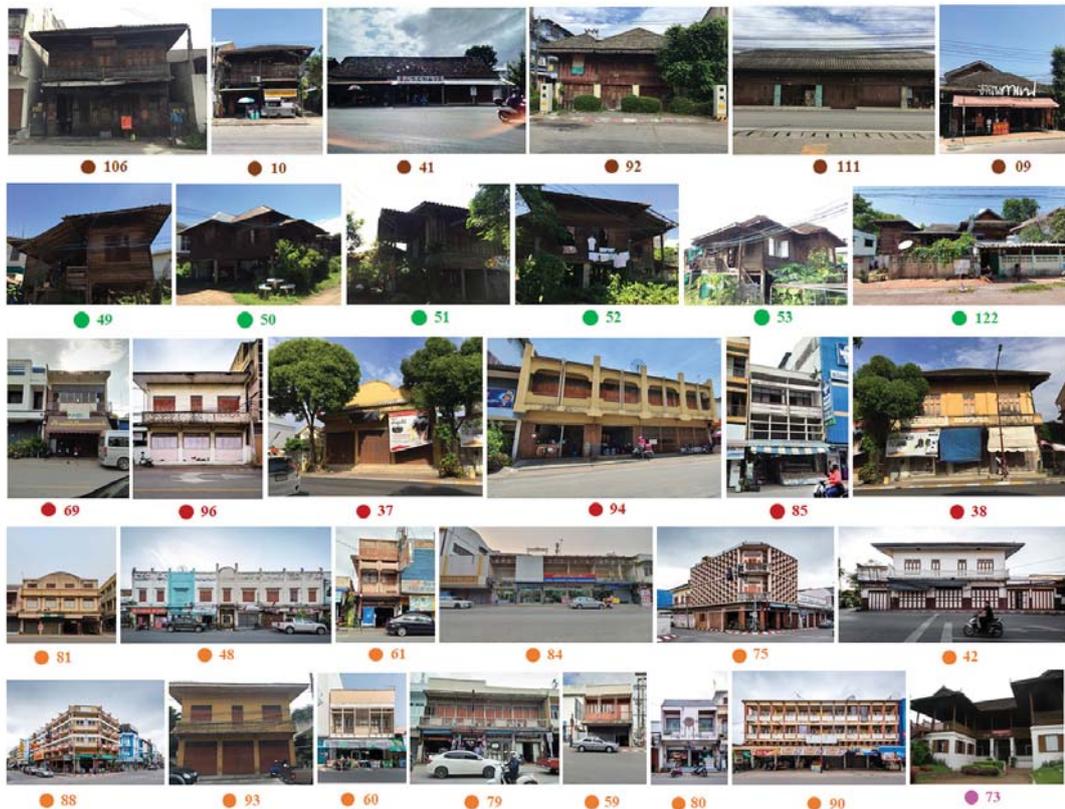
2.1 สถาปัตยกรรมคุณค่าดีมาก สภาพไม่ดี (ต้องการ การซ่อมแซมทันที) จำนวน 32 หลัง โดยเป็นเรือนพาณิชย์จำนวน 6 หลัง บ้านเรือนเอกชน 7 หลัง อาคารพาณิชย์ 5 หลัง อาคารพาณิชย์พักอาศัย 13 หลัง คும்เจ้า 1 หลัง ได้แก่ คும்เจ้าราชสัมพันธ์วงศ์ (ดังภาพที่ 13) จากแผนที่ใน ภาพที่ 8 สถาปัตยกรรมกลุ่มที่มีคุณค่าดีมากนี้กระจุกตัวอยู่บนถนนสายหลักทั้งแนวเหนือ-ใต้ คือ ถนนอินทยงยศ และแนวตะวันออก-ตะวันตก คือ ถนนมุกดาภายในเขตกำแพงเมือง โดยมีอีกส่วนหนึ่งกระจุกตัวอยู่บนถนนหลักแนวเหนือ-ใต้ นอกเขตกำแพงเมืองทางทิศเหนือ ได้แก่ ถนนเจริญราษฎร์ บริเวณส่วนทิศเหนือของถนน โดยสถาปัตยกรรมที่มีคุณค่าดีมาก แต่ที่มีสภาพไม่ดีจะกระจุกตัวอยู่ทางตอนใต้ของเขตกำแพงเมือง

ภาพที่ 13 สถาปัตยกรรมคุณค่าดีมาก สภาพไม่ดี (ต้องการ การซ่อมแซมทันที)

การบูรณะซ่อมแซมอาคาร ควรทำตามหลักการอนุรักษ์อาคารอย่างเคร่งครัด โดยในเบื้องต้นต้องมีการสำรวจอาคารโดยละเอียด และการแก้ปัญหาด้านเทคนิคเฉพาะแห่งตามหลักวิชาการช่าง ควรมุ่งแก้ไขปัญหาคือพื้นฐานที่ทำให้อาคารทรุดโทรมด้วย แทนที่จะสนใจเฉพาะการเปลี่ยนวัสดุที่เสื่อมสภาพแล้วเท่านั้น ตัวอย่างแนวความคิดการบูรณะ คุ้มเจ้าราชสัมพันธ์วงศ์ ซึ่งปัจจุบันเป็นอาคารสาธารณะประโยชน์ ใช้พื้นที่เพื่อเป็นพิพิธภัณฑ์ชุมชนเมือง ดำเนินการดูแลโดยเทศบาลเมืองลำพูน พื้น และผนังก่ออิฐฉาบปูนชั้นล่างแตกร้าวมีร่องรอยของความชื้นที่ซึมขึ้นมาจากดิน ซึ่งนับเป็นส่วนที่เป็นปัญหาเร่งด่วนที่สุดที่จะต้องดำเนินการ

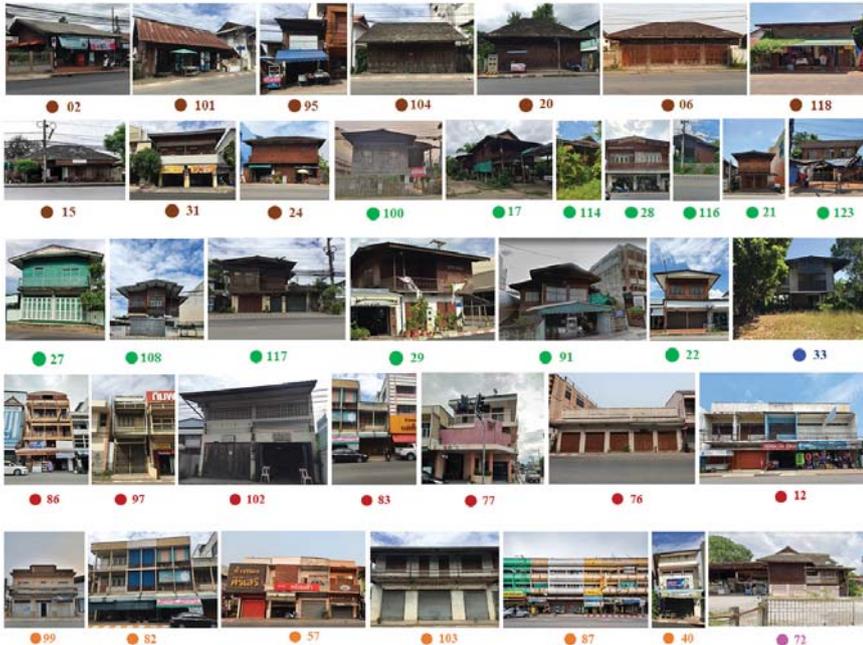
2.2 สถาปัตยกรรมคุณค่าดี สภาพไม่ดี (ต้องการซ่อมแซมเร่งด่วน) จำนวน 38 หลัง โดยเป็นเรือนพาณิชย์ 10 หลัง บ้านเรือนเอกชน 13 หลัง อาคารพาณิชย์ 7 หลัง อาคารพาณิชย์พักอาศัย 6 หลัง และอาคารราชการ 1 หลัง ส่วนคும்เจ้ามีคุณค่าดี สภาพไม่ดี จำนวน 1 หลัง คือ คும்เจ้าแขกแก้ว (ดังภาพที่ 14)

ภาพที่ 14 สถาปัตยกรรมคุณค่าดี สภาพไม่ดี (ต้องการ การซ่อมแซมเร่งด่วน)

ส่วนอาคารที่มีการต่อเติมแล้วไม่สอดคล้องกับลักษณะอาคารดั้งเดิม ทำให้ลดคุณค่าของสถาปัตยกรรมลงเช่น คຸ້ມເຈົ້າແຂກແກ້ວ ที่สภาพความเสียหายนอกจากจะเกิดจากความทรุดโทรมของ โครงสร้าง พื้น และผนังชั้นล่างเช่นเดียวกับคຸ້ມເຈົ້າຮາຊສັມພັນຮວງສ໌ และยังเกิดจากการต่อเติมเพื่อกันห้องบริเวณชั้นล่างของคຸ້ມเพื่อการใช้งานใหม่ในปัจจุบันที่เป็นคลังเก็บสินค้าของห้างสรรพสินค้าแห่งเดียวของลำพูนเป็นผู้เช่าใช้งานอยู่ หากมีการบูรณะซ่อมแซมและปรับปรุง ควรพิจารณาว่ารูปแบบที่เหมาะสมสอดคล้องกับรูปแบบเดิมของอาคารควรเป็นอย่างไร จำเป็นต้องมีส่วนที่เพิ่มเติมหรือไม่ หากจำเป็นส่วนที่เพิ่มเติมก็ไม่ควรลดคุณค่าความงามของอาคารที่มีอยู่เดิม ทั้งยังควรแสดงให้เห็นว่ายังเป็นส่วนที่ไม่ใช่ของดั้งเดิมของอาคารนั้น ๆ แต่ยังคงสอดคล้องและไม่ขัดแย้งกับอาคารดั้งเดิม ในกรณีดังกล่าวนี้ อาจจำเป็นต้องพิจารณาการใช้งานที่เหมาะสม (Ashworth, 1991) เพื่อจะช่วยเหลือส่งเสริมให้อาคารโดดเด่นขึ้นตามคุณค่าความสำคัญของตัวเองได้ต่อไป

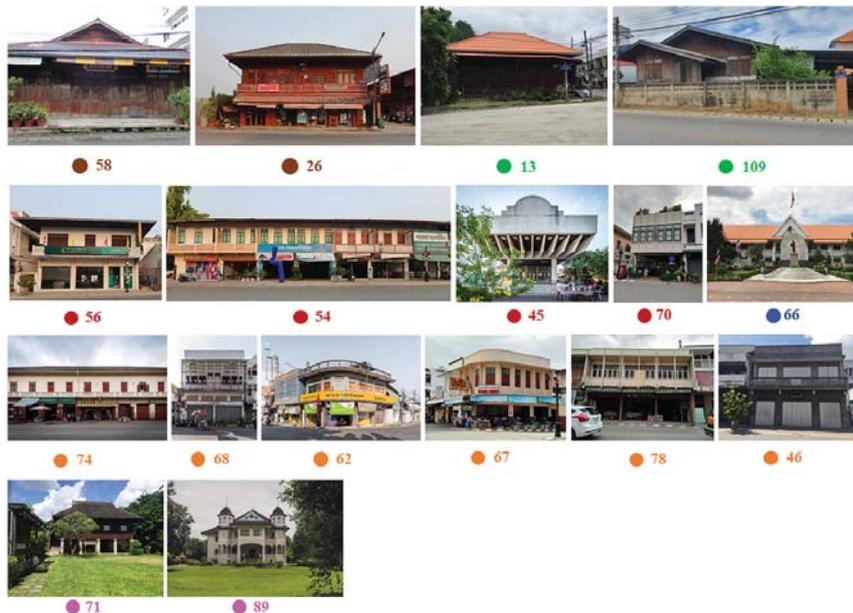
2.3 สถาปัตยกรรมคุณค่าดีมาก สภาพดี (ต้องการ การซ่อมแซมระยะกลาง) จำนวน 17 หลัง โดยเป็นเรือนพาณิชย์ 2 หลัง บ้านเรือนเอกชน 2 หลัง อาคารพาณิชย์ 4 หลัง อาคารพาณิชย์พักอาศัย 6 หลัง และอาคารราชการ 1 หลัง ส่วนคัมเจ้าคุณค่าดีมาก สภาพดี จำนวน 2 หลัง คือ คัมเจ้ายอดเรือน และคัมเจ้าจักรคำขจรศักดิ์ (ดังภาพที่ 15)

ภาพที่ 15 สถาปัตยกรรมคุณค่าดีมาก สภาพดี (ต้องการ การซ่อมแซมระยะกลาง)

สำหรับอาคารที่มีสภาพดี ควรดำเนินการเพื่อให้มีการดูแลรักษาอย่างสม่ำเสมอ เพื่อป้องกันไม่ให้สภาพสถาปัตยกรรมเสื่อมลงกว่าที่เป็นอยู่ นอกจากจะเป็นการประหยัดกว่าการปล่อยให้อาคารทรุดโทรมแล้ว จึงบูรณะซ่อมแซม การเตรียมการเพื่อบูรณะซ่อมแซมมีเวลาในการดำเนินงานมากกว่า กลุ่มอาคารที่มีสภาพไม่ดี ดังนั้น จึงมีความเป็นไปได้มากกว่า เพราะการมีเวลาที่เพิ่มมากขึ้น หมายถึง โอกาสในการดำเนินการในด้านต่าง ๆ เพิ่มมากขึ้น เช่น การประชาสัมพันธ์ให้ประชาชนในเขตเมืองเก่าลำพูน (โดยเฉพาะเจ้าของอาคาร) การแสวงหาเงินทุน หรือการออกกฎหมายเพื่อรองรับการอนุรักษ์อาคาร เป็นต้น

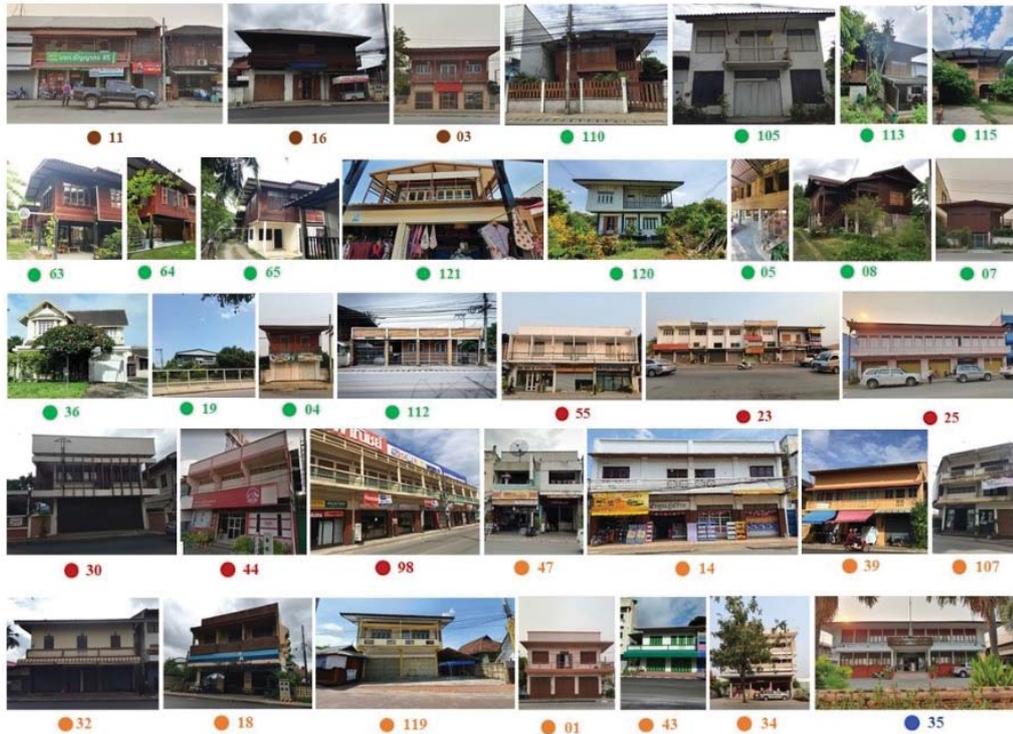
2.4 สถาปัตยกรรมคุณค่าดี สถาปติ (ต้องการการซ่อมแซมระยะยาว) จำนวน 36 หลัง โดยเป็น เรือนพาณิชย์ 3 หลัง บ้านเรือนเอกชน 16 หลัง อาคารพาณิชย์ 6 หลัง อาคารพาณิชย์พักอาศัย 10 หลัง และ อาคารราชการ 1 หลัง (ดังภาพที่ 16)

ภาพที่ 16 สถาปัตยกรรมคุณค่าดี สถาปติ (ต้องการการซ่อมแซมระยะยาว)

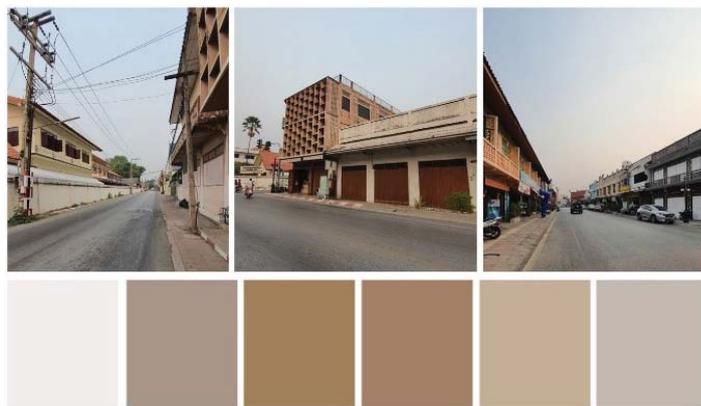
ภาพที่ 17 ตัวอย่างการใช้โทนสีอาคารเพื่อให้กลมกลืนกับบริบทของเมืองเก่าลำพูน

2.2 ควบคุมรูปแบบอาคารที่จะสร้างขึ้นใหม่ ให้สอดคล้องกับอาคารเก่าอันทรงคุณค่าที่ตั้งอยู่ใกล้เคียง ควรมีการควบคุมการใช้วัสดุที่สอดคล้องกับวัสดุเดิม และควบคุมสีของอาคาร ซึ่งอาคารเก่าเดิมมีโทนสีของอาคารเป็น เอิร์ธโทน การควบคุมโทนสีของอาคารที่จะเกิดขึ้นมาใหม่ไม่ควรแตกต่างจากเดิมที่ทำให้เกิดความรู้สึกไม่กลมกลืนกับบริบทของเมืองเก่าลำพูน (ดังภาพที่ 17) รูปแบบอาคารที่จะเกิดขึ้นใหม่ควรมีองค์ประกอบของลักษณะที่เป็นเอกลักษณ์ของอาคารเดิมมาเป็นส่วนประกอบ
