แนวทางปรับเปลี่ยนสิ่งก่อสร้างให้สอดคล้องระบบนิเวศในพื้นที่ป่า: กรณีศึกษา ม่อนแจ่ม อำเภอแมริม จังหวัดเชียงใหม่

Building transformation in the forest area context: a case study of Moncham, Maerim district, Chiang Mai province

ณัฐพล คำอ้ายกาวิณ¹, ภูมิชาย พันธุ์ไพโรจน์² และ สาธิตา สกุรัตน์กุลชัย³
Nattapol Khamaikawin¹, Poomchai Punpairoj²
and Satida Sakulrattanakulchai³

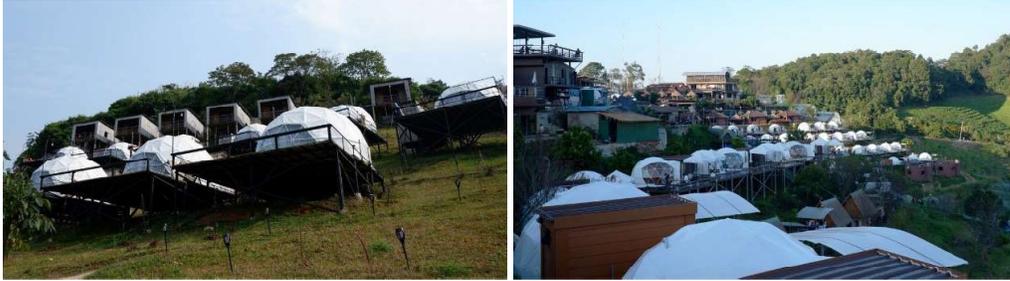
ภาพที่ 1 ภาพบรรยากาศโครงการที่พักแรมในม่อนแจ่มจากการลงพื้นที่สำรวจ

เมื่อพิจารณาข้อมูลดังกล่าว พบว่า ในสถานการณ์ปัจจุบัน การก่อสร้างอาคารในพื้นที่รีสอร์ทและชุมชนที่ขาดการควบคุม ยังส่งผลกระทบต่อระบบนิเวศในพื้นที่ม่อนแจ่มอีกหลายด้าน อาทิ การก่อสร้างที่ใช้โครงสร้างถาวร และการปรับหน้าดินให้เรียบในพื้นที่ที่มีความลาดชันเป็นพื้นที่กว้างหลายแห่งมีความเสี่ยงในการเกิดดินถล่ม ซึ่งเป็นปรากฏการณ์ที่มักจะเกิดขึ้นในพื้นที่ภูมิประเทศภาคเหนือ และการก่อสร้างอาคารในหลายโครงการส่งผลกระทบต่อระบบนิเวศในด้านการปล่อยปริมาณก๊าซเรือนกระจกจากการเลือกใช้วัสดุวิธีการก่อสร้าง และโครงสร้าง ซึ่งส่งผลกระทบต่อในระยะยาว ให้ส่วนของนักท่องเที่ยวที่มีจำนวนมากขึ้นตามจำนวนโครงการที่พักแรม มักมีจุดประสงค์ในการร่วมกิจกรรมแคมป์ปิ้งอันเป็นสาเหตุของการเกิดขยะจำนวนมาก หากคนในพื้นที่ขาดการควบคุมจากคนในพื้นที่ที่ไม่คำนึงถึงการรักษาสภาพแวดล้อมในพื้นที่แหล่งท่องเที่ยว (Thailand Institute of Scientific and Technological Research, 1996) เป็นส่วนสำคัญที่ทำให้เกิดปัญหาต่อระบบนิเวศในพื้นที่ ซึ่งส่งผลกระทบต่อนักท่องเที่ยวและคนในชุมชนโดยตรง (ดังภาพที่ 1)

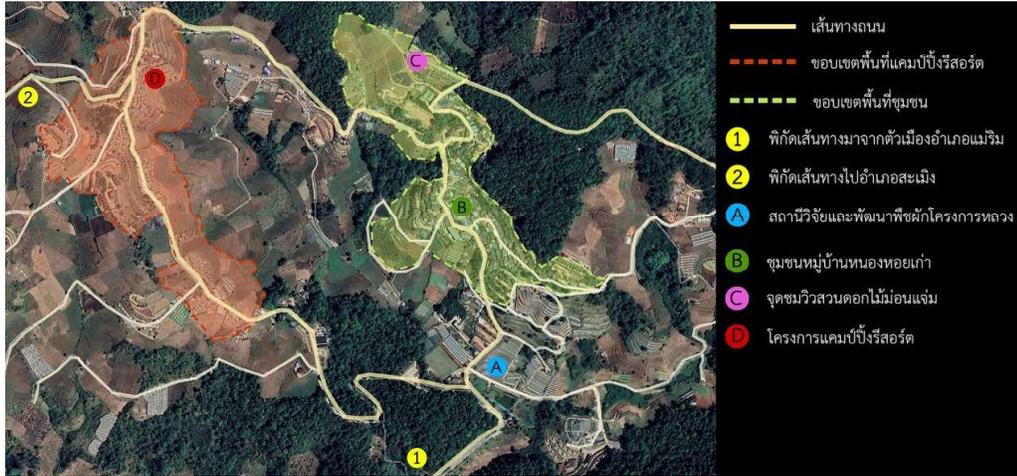
ภาพที่ 2 แผนที่ภาพรวมม่อนแจ่ม และขอบเขตพื้นที่กรณีศึกษาทั้ง 2 พื้นที่
ที่มา: ปรับปรุงจาก Google Earth (2021)

การดำเนินงานศึกษากลุ่มข้อมูลจากการค้นคว้าในพื้นที่ ม่อนแจ่ม อำเภอแม่ริม จังหวัดเชียงใหม่ จำแนกเป็น 5 กลุ่มข้อมูล ได้แก่ สภาพทางกายภาพอาคาร กฎหมายและมาตรฐาน ราคาค่าก่อสร้าง ผลกระทบต่อระบบนิเวศ และพฤติกรรมของผู้ใช้งาน โดยการสืบค้นจากเอกสาร และกลุ่มตัวอย่างที่เกี่ยวข้องในพื้นที่ ในส่วนของขอบเขตพื้นที่กรณีศึกษา สามารถจำแนกเป็น 2 พื้นที่ (ดังภาพที่ 2) ได้แก่

1. พื้นที่โครงการแคมป์ปิ้งรีสอร์ท และลานกางเต็นท์ โดยกลุ่มวิสาหกิจการท่องเที่ยวเชิงเกษตรม่อนแจ่ม ตั้งอยู่ทางด้านทิศตะวันตกเฉียงใต้ของจุดชมวิวม่อนแจ่ม
2. พื้นที่ในชุมชน หมู่บ้านหนองหอยเก่า ตั้งอยู่ทางด้านทิศใต้ของจุดชมวิวม่อนแจ่ม

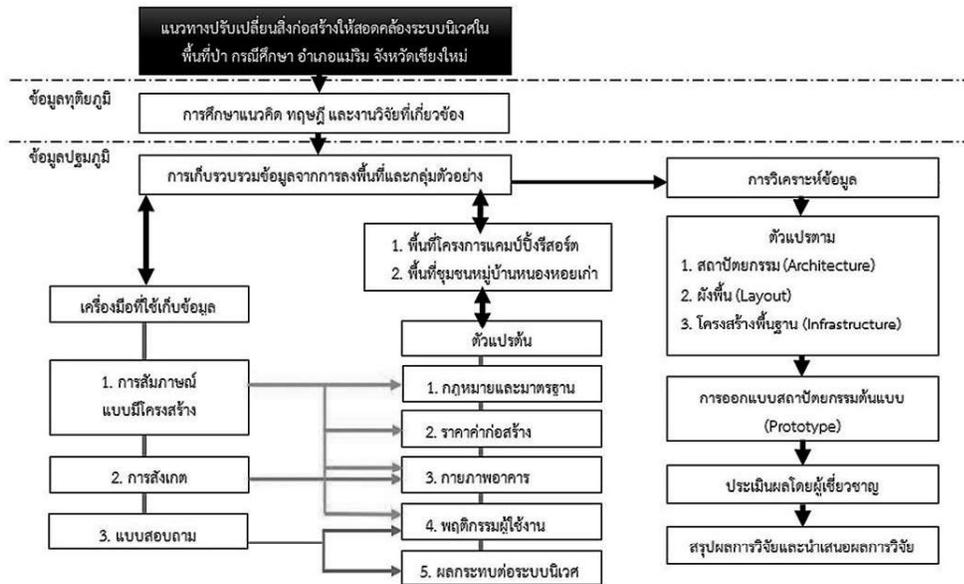
3. กระบวนการวิจัย เป็นการแสดงความสัมพันธ์ในด้านการใช้ข้อมูลจากการศึกษาสถาปัตยกรรมและบริบทในพื้นที่กรณีศึกษา นำมาวิเคราะห์เพื่อนำไปสู่การออกแบบสถาปัตยกรรมต้นแบบและการประเมินผล

ภาพที่ 3 กระบวนการวิจัย

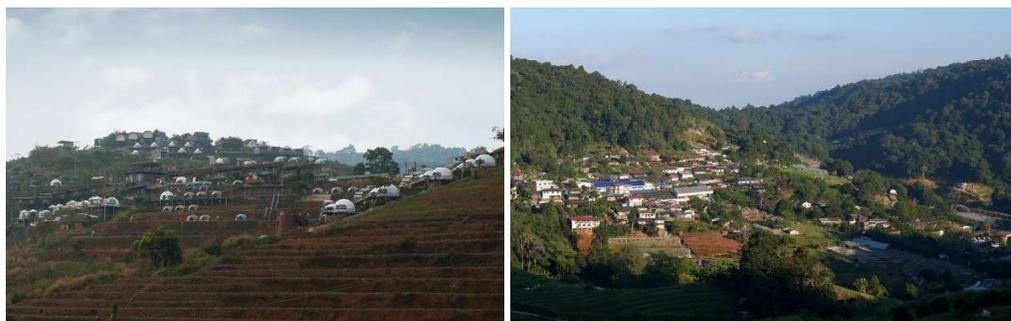
1.1 วัสดุอาคารพื้นที่โครงการแคมป์บั้งรีสอร์ต พบการใช้วัสดุก่อสร้างหลายประเภท ตามลักษณะในแต่ละรูปแบบของที่พัก ประกอบด้วย เตินท์สนาม เตินท์โคมไฟ อาคารพักแรม และบ้านพักแรม (ดังตารางที่ 1 และภาพที่ 4)

ภาพที่ 4 ภาพพื้นที่โครงการแคมป์ปิ้งรีสอร์ทจากการลงพื้นที่ (ซ้าย)
และภาพชุมชนหมู่บ้านหนองหอยเก่าจากการลงพื้นที่ (ขวา)

ส่วนพื้นที่ชุมชนหมู่บ้านหนองหอยเก่า พบการใช้วัสดุก่อสร้างรูปแบบบ้านคอนกรีตเสริมเหล็ก บ้านกึ่งไม้กึ่งคอนกรีตเสริมเหล็ก (ค.ส.ล.) บ้านไม้ และบ้านที่ใช้วัสดุไม้ไผ่หลังคามุงด้วยหญ้าคา รูปแบบการใช้งานอาคารมักเป็นที่พักอาศัยของคนในชุมชน ร้านค้า ร้านอาหาร อาคารพาณิชย์ โรงเรียน วัด และอาคารสาธารณะ เพื่อบริการคนในชุมชน

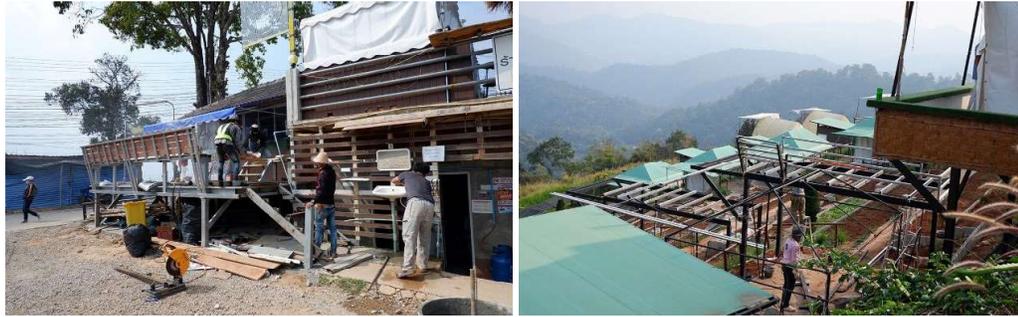
1.2 โครงสร้างอาคารพื้นที่โครงการแคมป์ปิ้งรีสอร์ท พบการใช้โครงสร้างจากวัสดุก่อสร้างหลายประเภท ตามลักษณะในแต่ละรูปแบบของที่พัก ประกอบด้วย เต็นท์สนาม เต็นท์โดมใส อาคารพักแรม และบ้านพักแรม (ดังตารางที่ 2 และภาพที่ 5)

ภาพที่ 5 ภาพการก่อสร้างอาคารจากการลงพื้นที่ (ซ้าย) และภาพบ้านพักแรมโครงสร้างเหล็กจากการลงพื้นที่ (ขวา)

จากผลการวิจัยด้านโครงสร้างอาคาร พบว่า การใช้โครงสร้างในพื้นที่ กรณีศึกษาทั้ง 2 พื้นที่จะขึ้นอยู่กับวัสดุที่ใช้สร้างอาคาร และความลาดชันของพื้นที่ หากพื้นที่มีความลาดชันมาก จะใช้โครงสร้างเสา ลอยที่มีความแข็งแรงเป็นส่วนมาก

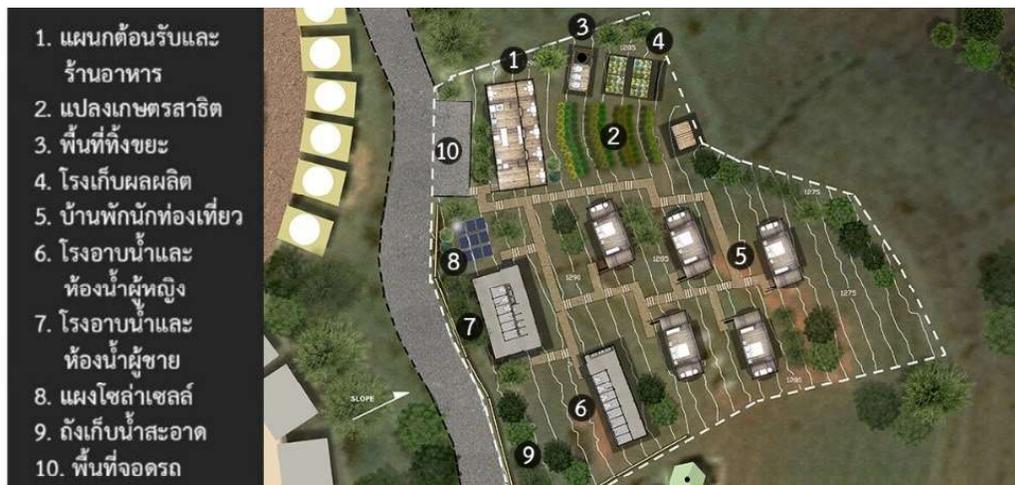
การเลือกวางตำแหน่งอาคารเริ่มจากการจัดกลุ่มอาคารตามการใช้งาน และอ้างอิงหลักการออกแบบที่พักอาศัยรูปแบบรีสอร์ท โดยพื้นที่สาธารณะจะอยู่ใกล้กับทางเข้าออกโครงการและลานจอดรถ สำหรับพื้นที่ส่วนตัวจะอยู่ไกลออกไป ในส่วนของพื้นที่งานระบบจะอยู่ใกล้กับทางเข้าออกโครงการเพื่อการบริหารจัดการที่สะดวก แต่ยังเป็นพื้นที่ที่มีมิติ ไม่ได้เด่นชัดจนเกินไปโดยมีการปลูกต้นไม้เพื่อการกรองสายตาในบางส่วนของงานระบบ อาคารทุกอาคารจะก่อสร้างขนานตามแนวยาวของเส้นความลาดชันในพื้นที่ดิน (ดังภาพที่ 6)

ภาพที่ 6 แผนผังโครงการแคมป์บิ่งรีสอร์ท

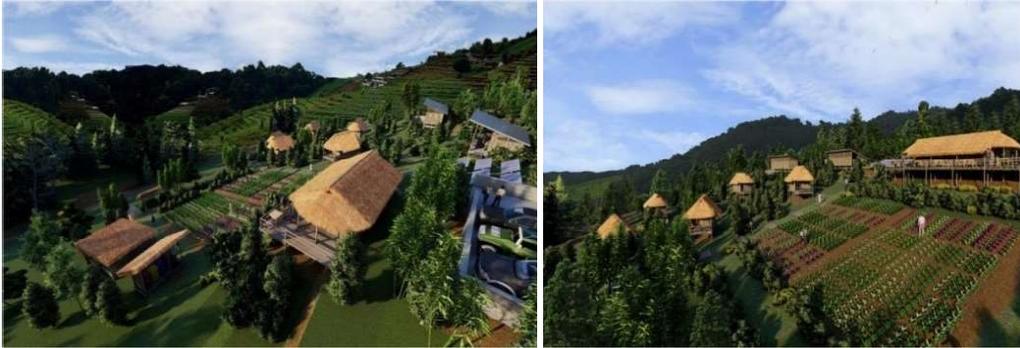
การทำทางเดินในพื้นที่โครงการจะไม่เน้นการปรับหน้าดินมากนัก แต่มีการเสริมชั้นบันไดจากวัสดุไม้ไผ่เพื่อลดความชันในการเดิน โดยสามารถเดินจากลานจอดรถด้านบนของโครงการลงมาถึงที่พักได้ นอกจากนี้ ในโครงการมีการใช้แผงโซลาร์เซลล์ในการเก็บพลังงานไฟฟ้า และถังเก็บน้ำสะอาด (ดังภาพที่ 7)

ภาพที่ 7 ภาพจำลองโครงการที่พักแคมป์ปิ้งรีสอร์ทจากมุมมองที่สูง (ซ้าย) และภาพจำลองโครงการที่พักแคมป์ปิ้งรีสอร์ทที่มีป่าไม้เพิ่มขึ้นแทนที่สิ่งก่อสร้าง ภายหลังจากการเปลี่ยนแปลงเวลา 20 ปีข้างหน้า (ขวา)

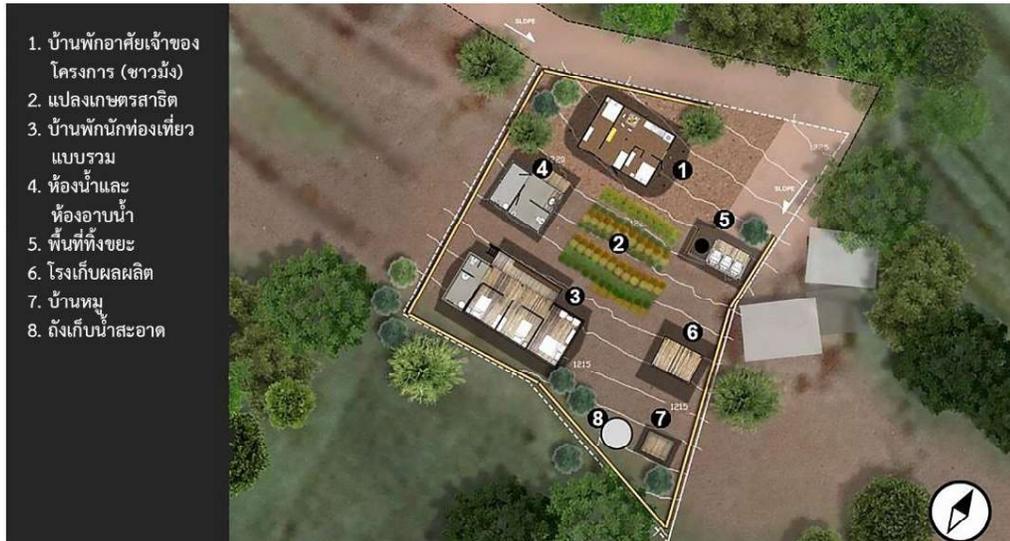
เริ่มต้นจากทางเข้าออกโครงการจะพบลานจอดรถ ศาลาแยกขยะ และพื้นที่สาธารณะ จากนั้นจะเป็นพื้นที่ของบ้านพักอาศัยเจ้าของโครงการ อาคารห้องน้ำส่วนกลางจะถูกแยกออกมา เพื่อการเข้าถึงของอาคารรับแขกทั้งแบบพักแยกเป็นหลังและแบบพักรวม พื้นที่แปลงเกษตรสาธิตจะอยู่ในบริเวณที่แสงแดดทั่วถึง การสัญจรในโครงการสามารถเดินวนรอบโครงการ เพื่อเป็นการเชื่อมต่อทุกอาคารและสะดวกต่อการบริหารจัดการ (ดังภาพที่ 8 และภาพที่ 9)

ภาพที่ 8 แผนผังโครงการที่พักโฮมสเตย์ที่ 1 ในชุมชนหมู่บ้านหนองหอยเก่า

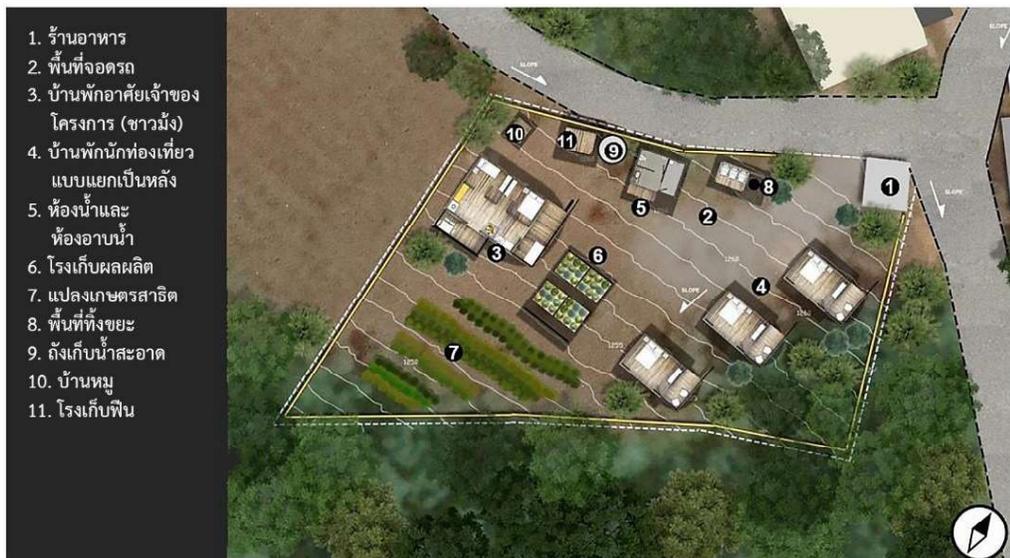
ภาพที่ 9 แผนผังโครงการที่พักโฮมสเตย์ที่ 2 ในชุมชนหมู่บ้านหนองหอยเก่า

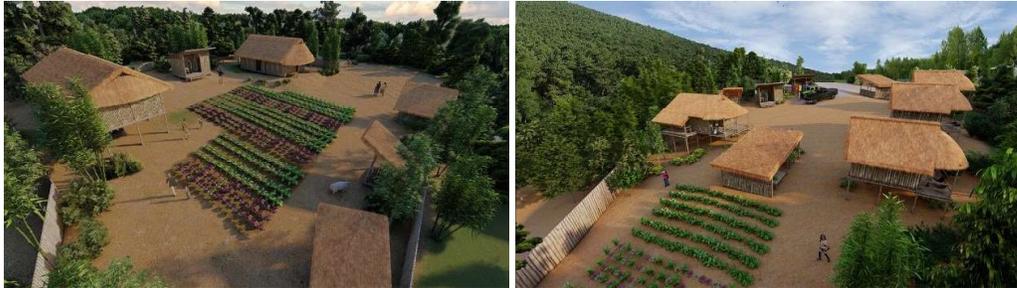
เนื่องจากพื้นที่โครงการอยู่ในเขตของชุมชน จึงมีการอาศัยพลังงานไฟฟ้าจากการเดินสายไฟจากชุมชนได้อย่างสะดวก รวมถึงน้ำประปาที่ส่งมาจากชุมชนด้วย แต่มีการทำถังเก็บน้ำสำรองเพื่อให้เพียงพอต่อการใช้ในโครงการ สำหรับถนนทางเข้าและพื้นที่จอดรถไม่พบปัญหา เนื่องจากถนนสามารถมาถึงหน้าโครงการ และพื้นที่ในโครงการมีพื้นที่เพียงพอในการจอดรถ (ดังภาพที่ 10)

ภาพที่ 10 ภาพจำลองบรรยากาศโดยรวมในโครงการที่พักโฮมสเตย์ที่ 1 ในชุมชนหมู่บ้านหนองหอยเก่า (ซ้าย) และภาพจำลองบรรยากาศโดยรวมในโครงการที่พักโฮมสเตย์ที่ 2 ในชุมชนหมู่บ้านหนองหอยเก่า (ขวา)
