การฟื้นฟูชุมชนตึกแถวร้อยปีสู่อาคารนิทรรศการแห่งใหม่ของ พิพิธภัณฑ์ชุมชนเจริญไชย ย่านเยาวราช กรุงเทพมหานคร Revitalizing historic shophouses community to new extension of Charoen Chai community museum, Yaowarat Chinatown Bangkok

คำสำคัญ: การฟื้นฟูชุมชน ตึกแถวประวัติศาสตร์ พิพิธภัณฑ์ชุมชน ชุมชนเจริญไชย

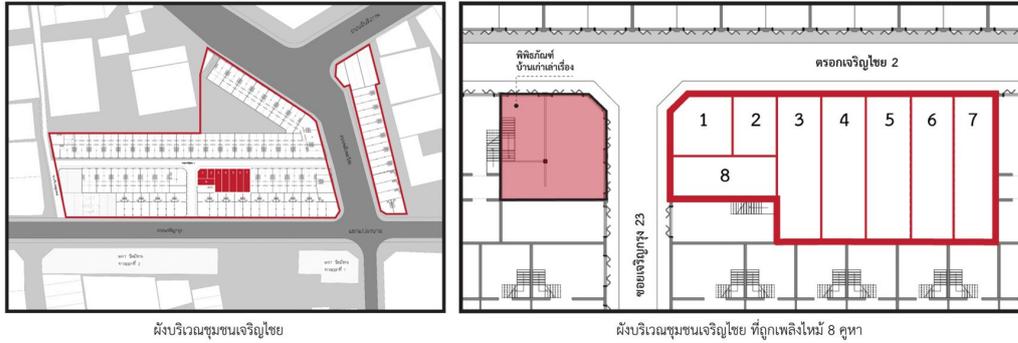
ภาพที่ 1 ผังบริเวณแสดงตำแหน่งตึกแถว 8 คูหาที่เกิดเพลิงไหม้
ที่มา: ปรับปรุงจาก Chungsirarak, et al. (2011)

ต่อมาในปี พ.ศ. 2556 กฎหมายผังเมืองกรุงเทพมหานคร ได้มีการกำหนดพื้นที่ในรัศมี 500 เมตร รอบสถานีรถไฟฟ้าให้อยู่ในเขตพื้นที่สีแดง (พาณิชยกรรม) ซึ่งจากการปรับข้อกำหนดและการพัฒนาเมืองใหญ่ ทำให้ที่ดินในพื้นที่ชุมชนมีมูลค่าเพิ่มสูงขึ้น ส่งผลให้ในอนาคตอาจเกิดเป็นอาคารขนาดใหญ่ในพื้นที่ (Charoen Chai conservation and rehabilitation group, 2013) ทำให้ชาวชุมชนเจริญไชยเกิดความกังวลกับอนาคตของตึกแถวนี้ที่อาจถูกรื้อทำลายเช่นเดียวกับตึกแถวย่านเมืองเก่าอื่น ๆ อีกทั้งในสองปีต่อมาตึกแถวเจริญไชยเกิดเหตุเพลิงไหม้ อาคารเกิดความเสียหายจำนวน 8 คูหา กลายเป็นพื้นที่ว่างติดกับพิพิธภัณฑสถานชุมชน โดยทางเจ้าของกรรมสิทธิ์ที่ดินยังไม่มียุทธศาสตร์ในการพัฒนาปรับปรุงพื้นที่ (Urunanont, 2023) (ดังภาพที่ 1)

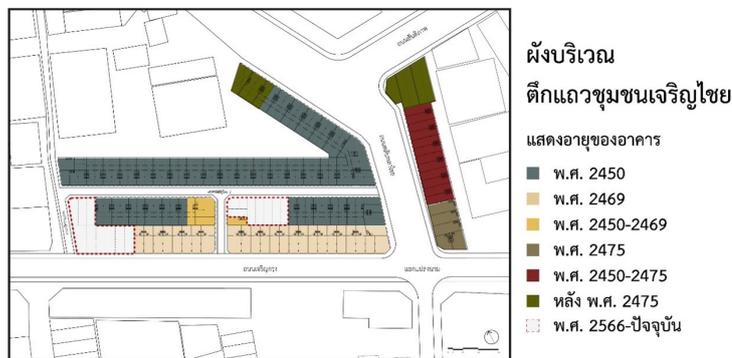
ภาพที่ 3 ลักษณะรูปแบบอาคาร อายุของอาคารและทางเข้าสู่ตัวชุมชนเจริญไชย
ที่มา: ปรับปรุงจาก Chungsirirarak, et al. (2011)

การเปลี่ยนแปลงของอาคารตึกแถวชุมชนเจริญไชยมี ตั้งแต่ยุคแรกเริ่มหลังการสร้างถนนเจริญกรุง ในปลายรัชกาลที่ 5 โดยเริ่มจากตึกแถวสองชั้นโครงสร้างไม้และอิฐฉาบปูน ในช่วง พ.ศ. 2435-2450 และพัฒนาเป็นตึกแถวสองถึงสามชั้นที่ใช้คอนกรีตเสริมเหล็กตั้งแต่ พ.ศ. 2450 เป็นต้นมา อาคารในช่วง พ.ศ. 2469-2475 มีการเพิ่มระเบียง และตกแต่งด้วยลวดลายปูนปั้น ส่วนหลัง พ.ศ. 2475 ปรากฏอาคารสมัยใหม่โครงสร้างคอนกรีตเสริมเหล็กที่แตกต่างจากแบบดั้งเดิม (Chungsirirarak, 2011) และในปี พ.ศ. 2556 การพัฒนาเส้นทางรถไฟฟ้าใต้ดินสายสีน้ำเงินส่งผลให้บางส่วนของชุมชนถูกปรับเป็นพื้นที่ทางขึ้น-ลงสถานี วมังกร การเปลี่ยนแปลงนี้สะท้อนถึงการปรับตัวของอาคารตึกแถวต่อการพัฒนาเมืองและบริบททาง เศรษฐกิจที่กำลังเปลี่ยนแปลงในแต่ละยุคสมัย (ดังภาพที่ 3)

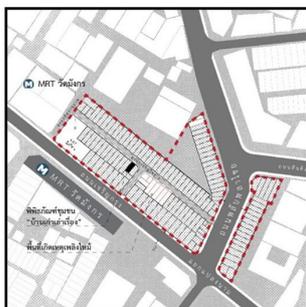
1. ระดับผังบริเวณ

1. ระดับผังแม่บทตึกแถวร้อยปีชุมชนเจริญไชย การออกแบบปรับปรุงผังภูมิทัศน์โดยรวมของตึกแถวชุมชนเจริญไชย โดยพื้นที่ตั้งอยู่ซอยเจริญกรุง 23 ถนนพลับพลาไชย (แยกแปลงนาม) แขวงป้อมปราบ เขตป้อมปราบศัตรูพ่าย กรุงเทพมหานคร 10100 มีขนาดพื้นที่ทั้งหมดประมาณ 4 ไร่ 1 งาน 76 ตารางวา รวมทั้งสิ้น 114 คูหา
2. ระดับการออกแบบสถาปัตยกรรม การออกแบบพิพิธภัณฑ์ชุมชนเจริญไชยที่เป็นส่วนขยายของพิพิธภัณฑ์ชุมชนในพื้นที่ว่างจากคูหาที่เกิดเพลิงไหม้ ขนาดพื้นที่ว่าง 220 ตารางเมตร โดยให้ความสำคัญกับการออกแบบในระดับนี้มากที่สุดในโครงการวิจัยออกแบบ
3. ระดับการออกแบบพื้นที่นิทรรศการภายในอาคาร การออกแบบวิธีการจัดแสดงภายในอาคารพิพิธภัณฑ์ชุมชนเจริญไชย และการจัดวางผังส่วนนิทรรศการและทางสัญจรภายใน (ดังภาพที่ 4)

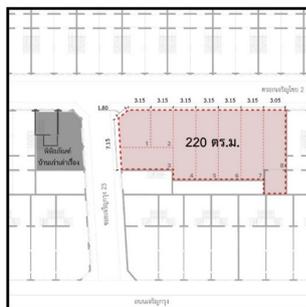
2. ระดับการออกแบบสถาปัตยกรรม

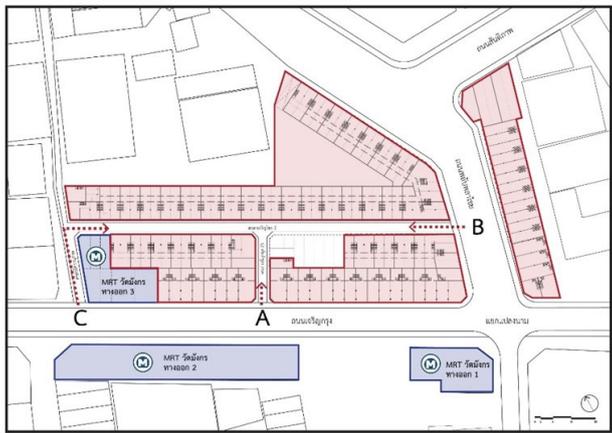
**แสดงทางเข้าชุมชนเจริญไชย
ทั้ง 3 ช่องทาง**
A เข้าจากทางถนนเจริญกรุง
ซอยเจริญกรุง 23
B เข้าจากทางถนนพลับพลาไชย
ซอยเจริญไชย 2
C เข้าจากทางตรอกอิศรานภาพ
ซอยเจริญไชย 2

ภาพที่ 6 การเข้าถึงชุมชนเจริญไชย 3 ช่องทาง
 ที่มา: ปรับปรุงจาก Chungsirarak, et al. (2011)

4. การเข้าถึง จากสำรวจบริเวณรอบพื้นที่ที่สามารถแบ่งช่องทางเข้าสู่ชุมชนเจริญไชยได้ 3 ช่องทาง ดังนี้
 ทางเข้า A เป็นทางเข้าสู่ตัวชุมชนเจริญไชย จากทางซอยเจริญกรุง 23 เป็นจุดที่ใกล้ทางเข้า-ออกรถไฟฟ้าใต้ดินของสถานีวัดมังกร ทางออก 2 และ 3 เป็นจุดที่ผู้คนเข้าถึงได้สะดวกและง่ายที่สุด

ทางเข้า B เป็นทางเข้าสู่ชุมชนเจริญไชยจากทางตรอกเจริญไชย 2 จากทางฝั่งถนนพลับพลาไชย บริเวณนี้พบเห็นได้ง่ายเมื่อเดินทางมาจากฝั่งซอยแปลงนามที่สามารถเดินเชื่อมไปยังเส้นถนนเยาวราชได้

ทางเข้า C เป็นจุดที่อยู่ใกล้กับทางออกสถานีวัดมังกร ทางออก 3 สามารถเดินเข้ามาทางตรอกอิศรานภาพ ซึ่งมีช่องทางแคบและมีร้านแผงลอยสองฝั่งทางเดิน และสามารถเดินเชื่อมเข้าสู่ชุมชนทางซอยเจริญไชย 2 (ดังภาพที่ 6)

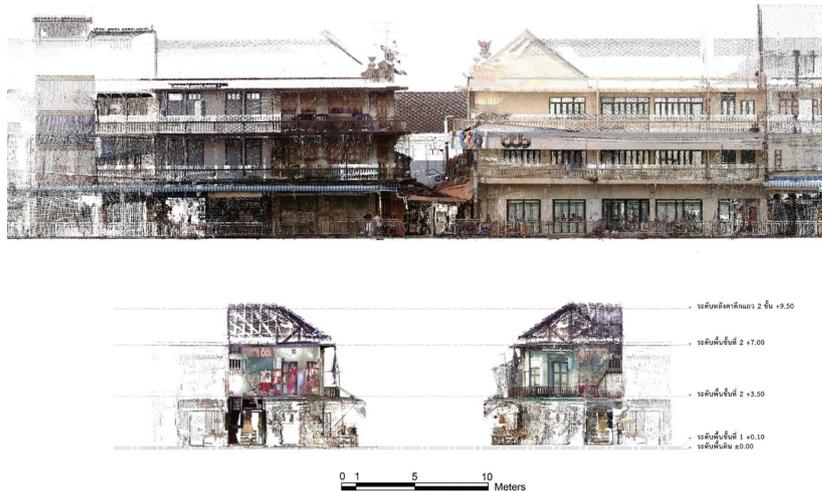
ภาพที่ 7 การเก็บข้อมูลตึกแถวร้อยปีเจริญไชยโดยการใช้เครื่อง 3D scanner

ในการเก็บข้อมูลสภาพแวดล้อมชุมชนเจริญไชย ทั้งในด้านอาคารตึกแถวชุมชน ซึ่งมีอายุเก่าแก่กว่า 100 ปี และสภาพความเป็นอยู่ของผู้คนที่อยู่อาศัย ประกอบกิจการในพื้นที่ ทำให้การเก็บข้อมูลจึงต้องรวบรวมพื้นที่ให้น้อยที่สุดและแม่นยำ จึงทำการเก็บข้อมูลทางกายภาพ ด้วยเครื่องเลเซอร์สแกน (3D scanner) เป็นการสแกนเก็บข้อมูลในระดับภาคพื้นดิน ที่ถูกนำมาใช้งานมาอย่างยาวนาน และประโยชน์ในการบันทึกข้อมูลทางประวัติศาสตร์ เพื่อใช้ในการวางแผนการอนุรักษ์ ของอาคารที่มีคุณค่าทางประวัติศาสตร์ (Srisuwan, 2013) (ดังภาพที่ 7) จากการสำรวจสภาพอาคารจริงโดยใช้เครื่องมือดังกล่าว พบว่า อาคารเดิมอาจได้รับผลกระทบจากการเปลี่ยนแปลงที่เกิดจากการต่อเติมโครงสร้าง เช่น การเพิ่มขึ้นเก็บของเหนือชั้นหลังคา หรือการปรับโครงสร้างหลังคากันสาด ซึ่งการต่อเติมเหล่านี้ อาจทำให้โครงสร้างอาคารไม่สามารถรองรับน้ำหนักของสิ่งที่ถูกเพิ่มเข้ามาได้ ส่งผลให้อาคารอาจเกิดการทรุดโทรมและได้รับความเสียหายจากการรับน้ำหนักที่เกินขีดความสามารถของโครงสร้างเดิม

1.2 การกำหนดรูปทรงทางสถาปัตยกรรม จากกระบวนการทำรังวัดอาคารด้วยเครื่องมือ 3D scanner ทำให้เกิดแรงบันดาลใจในการสร้างรูปทรงที่ไม่สมบูรณ์ (incompleted form) สร้างความแตกต่างระหว่างสถาปัตยกรรมใหม่และบริบทเดิม ซึ่งการสร้างความแตกต่างนี้สามารถทำให้ผู้พบเห็นรับรู้ถึงช่วงเวลาของการเกิดของอาคารที่ต่างยุคสมัย และส่งผลให้เล็งเห็นคุณค่าของสถาปัตยกรรมเดิมเพิ่มขึ้น

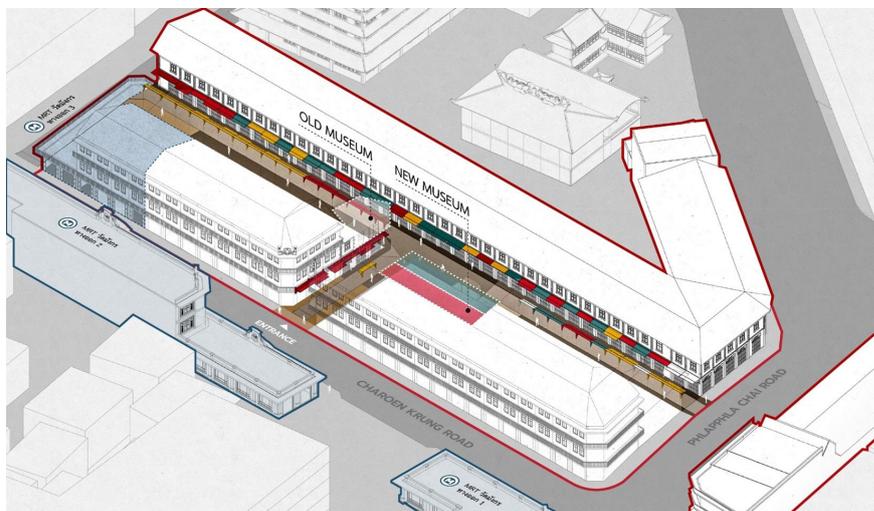
ปรับกั้นสาด

ปรับเปลี่ยนให้สามารถรับได้
ความการใช้งานอยู่อาศัย
หรือประกอบกิจการในแต่ละคูหา
แบ่งแยกสีเพื่อแสดงความ
หลากหลายของพื้นที่

แบ่งสีตามประเภทการประกอบกิจการ
■ ร้านขายของเกี่ยวกับความเชื่อ
/ กระดาศไหว้เจ้า
■ ร้านขายของอุปโภคบริโภค
/ ร้านอาหาร
■ อยู่อาศัย
□ ไม่มีผู้อยู่อาศัย

ปรับทางเท้า

OLD
พื้นคอนกรีต
NEW
พื้นบล็อกหิน

เปลี่ยนตามประเภท
การใช้งานอาคาร
■ ปี 2450
■ ปี 2450-2469
■ ปี 2469
■ ปี 2556

พื้นที่สีเขียว 6 งานกิจกรรม
พื้นที่สีเทา → ลดความแออัดของพื้นที่
ลานกิจกรรม → ลานโพธิ์พระจันทร์
พื้นที่โครงการที่พัฒนาใหม่

ภาพที่ 8 การออกแบบผังภูมิทัศน์ชุมชนเจริญไชย โดยปรับทางเท้า กั้นสาด และแบ่งพื้นที่การใช้งาน

สำหรับการปรับปรุงทางสัญจรทางเท้า จากเดิมเป็นพื้นคอนกรีต ออกแบบใหม่เปลี่ยนเป็นพื้นบล็อกหิน และแยกสีตามเวลาการเกิดของแต่ละส่วนของอาคารตึกแถว เพื่อให้สังเกตเห็นความแตกต่างของการเกิดตึกแถวแต่ละช่วงเวลา สามารถให้ข้อมูลประวัติศาสตร์ของการเปลี่ยนแปลงตึกแถวชุมชนเจริญไชยแก่นักท่องเที่ยว และการปรับรูปแบบของหลังคาชั้นสาด ตลอดแนวภายในซอยเจริญกรุง 23 และซอยเจริญไชย 2 ให้สามารถปรับเปลี่ยนขนาดของพื้นที่กั้นสาดได้เหมาะสมกับการใช้งานของแต่ละคูหา และคงความหลากหลายของพื้นที่ผ่านสีของแผ่นหลังคาชั้นสาดที่ต่างกันไปตามประเภทกิจการของแต่ละคูหา ดังนี้ สีแดงสื่อถึงร้านอาหารของเกี่ยวกับความเชื่อหรือกระดาศไหว้เจ้า สีเหลืองสื่อถึงร้านขายของอุปโภคบริโภคหรือร้านอาหาร สีเขียวสื่อถึงเฉพาะอยู่อาศัย และสีขาวสื่อถึงคูหาที่ไม่มีผู้อยู่อาศัย (ดังภาพที่ 8)

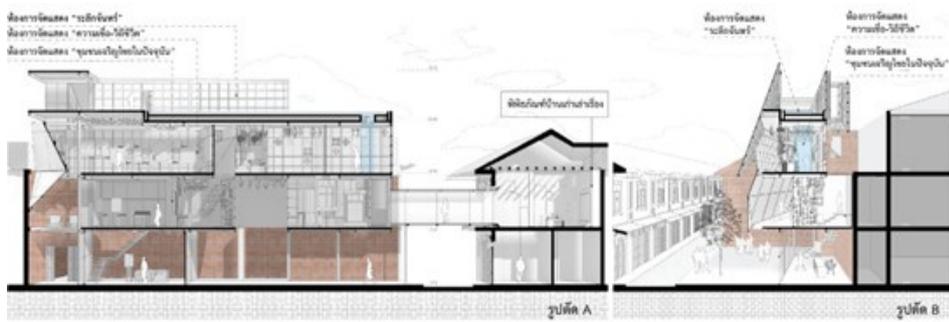
ภาพที่ 10 รูปตัดอาคารพิพิธภัณฑ์แห่งใหม่ในชุมชนเจริญไชย แสดงการเผยให้เห็นกำแพงอิฐดั้งเดิมทั้งสองด้านของอาคาร และการออกแบบทางเชื่อมบริเวณชั้น 2 เพื่อเชื่อมต่อไปยังพิพิธภัณฑ์บ้านเก่าเล่าเรื่อง

นำไปสู่การออกแบบสถาปัตยกรรม โดยจากการปรับผังบริเวณของชุมชน เชื่อมต่อการออกแบบมายังพื้นที่ว่างเพื่อเพิ่มพื้นที่โล่งว่างสาธารณะแก่ชุมชน เป็นพื้นที่สีเขียว และพื้นที่ลานกิจกรรมภายในชุมชนเจริญไชย โดยลานกิจกรรมสามารถปรับเปลี่ยนการใช้งานได้ตามความเหมาะสมต่อการเปลี่ยนแปลงในอนาคต เช่น เป็นพื้นที่จัดพิธีกรรมโต๊ะไหว้พระจันทร์ เป็นต้น ซึ่งออกแบบและจัดโซนพื้นที่การใช้งานอาคารใหม่ให้เชื่อมโยงไปยังอาคารบ้านเก่าเล่าเรื่อง (ดังภาพที่ 9) โดยบริเวณชั้นแรกเป็นพื้นที่เปิดรับบุคคลภายนอกเข้ามาในพื้นที่ แยกทางสัญจรระหว่างคนในชุมชนกับผู้ใช้งานพิพิธภัณฑ์ และเปิดมุมมองของอาคารสถาปัตยกรรมเผยกำแพงอิฐเดิมทั้งสองด้านของผนังอิฐที่เหลืออยู่ เพื่อให้ปรากฏความสำคัญกับซากผนังอาคารเดิม (ดังภาพที่ 10)

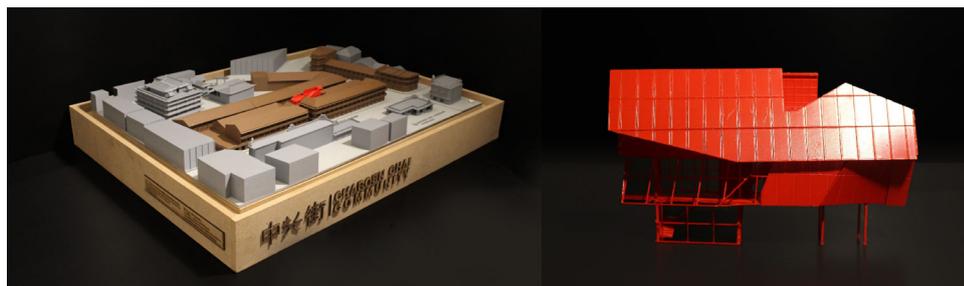
ภาพที่ 11 โมเดลทางสถาปัตยกรรมแสดงผังบริเวณชุมชนเจริญไชย และความสัมพันธ์ระหว่างตึกแถวชุมชนกับอาคารพิพิธภัณฑ์ชุมชนเจริญไชย

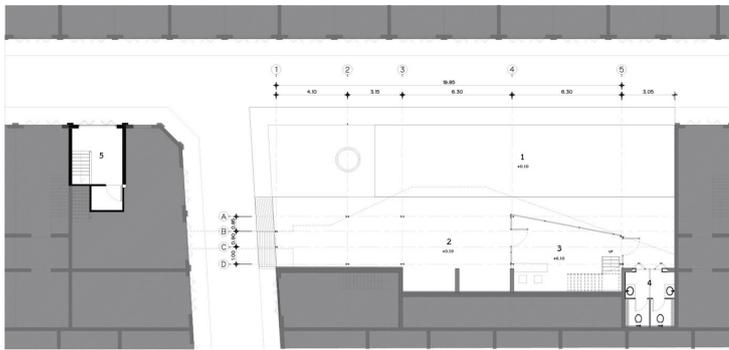
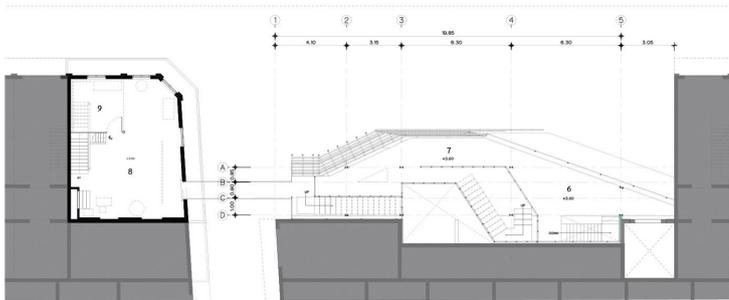
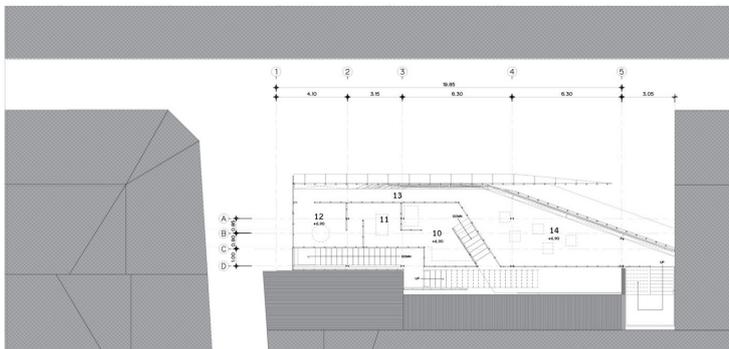
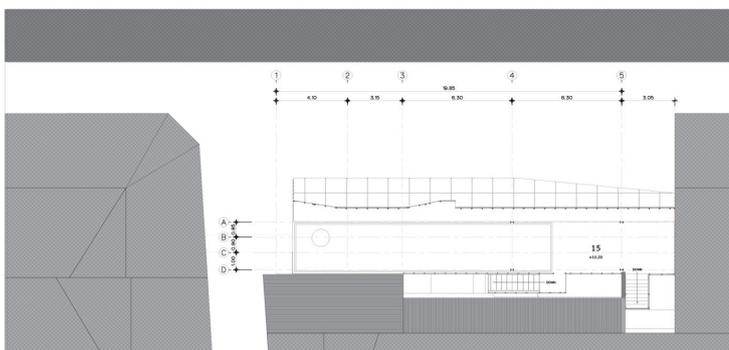
- 1 ลานกิจกรรม
 - 2 ห้องที่ก๊อปปี้
 - 3 ห้องที่รับรอง
 - 4 ห้องนำสารธารณะ
 - 5 ทางเข้า
- พิพิธภัณฑ์บ้านเก่าเสาชิงช้า

- 6 พื้นที่จัดแสดงนิทรรศการไม้อาวัว
- 7 พื้นที่จัดแสดงนิทรรศการ "ชุมชนเจริญไชโยในปัจจุบัน"
- 8 พิพิธภัณฑ์บ้านเก่าเสาชิงช้า พื้นที่จัดแสดง "ประวัติศาสตร์ชุมชนเจริญไชโย"
- 9 พิพิธภัณฑ์บ้านเก่าเสาชิงช้า พื้นที่จัดแสดง "อุปกรณ์การแสดงหนัง"

- 10 พื้นที่จัดแสดงนิทรรศการ "ชุมชนเจริญไชโย-อาหาร"
- 11 พื้นที่จัดแสดงนิทรรศการ "ชุมชนเจริญไชโย-ความเชื่อ"
- 12 พื้นที่จัดแสดงนิทรรศการ "สวนจันทร์ทองวัน"
- 13 พื้นที่จัดแสดงนิทรรศการ "เทศกาลไหว้พระจันทร์"
- 14 พื้นที่จัดแสดงนิทรรศการ "โต๊ะไหว้พระจันทร์"

- 15 พื้นที่จัดแสดงนิทรรศการ "พระจันทร์บนใจ"

ภาพที่ 12 ผังพื้นที่ 1-4 อาคารพิพิธภัณฑ์ชุมชนเจริญไชโย

การรักษาลักษณะเฉพาะของรูปแบบอาคารเก่าและใหม่ เพื่อสร้างความเข้าใจของความแตกต่างทางอายุการก่อสร้างอาคาร และช่วงเวลาของการเกิดสถาปัตยกรรม ผ่านการใช้โครงสร้างและวัสดุ จากเดิมอาคารตึกแถวชุมชนเจริญไชยเป็นโครงสร้างผนังรับน้ำหนักก่ออิฐฉาบปูน ผนังไม้ จึงทำให้สถาปัตยกรรมใหม่ใช้โครงสร้างเหล็กเพื่อไม่ทำลายสถาปัตยกรรมเดิมและเพิ่มพื้นที่ในการใช้งาน ส่วนของผนังเป็นแผ่นเหล็กทาสีแดง (ดังภาพที่ 11) ที่สื่อถึงชุมชนชาวไทยเชื้อสายจีนและเชื่อมโยงการเล่าเรื่องด้วยทางเชื่อมระหว่างอาคารที่เปิดมุมมองการสัญจรด้วยวัสดุพื้นและผนังเป็นกระจก เพื่อเผยให้เห็นพิพิธภัณฑ์เดิมบรรยากาศของชุมชนผสานเข้ากับสถาปัตยกรรมแห่งใหม่ (ดังภาพที่ 12)

3.1 ชั้นที่ 1 พื้นที่ต้อนรับ การออกแบบให้ผู้เข้าชมสัมผัสสัมผัสผนังอิฐเพื่อสร้างความรู้สึกลึกซึ้งกับสถาปัตยกรรมดั้งเดิมของพื้นที่

3.2 ชั้นที่ 2 นิทรรศการชุมชนเจริญไชยในปัจจุบัน นำเสนอเนื้อหาผ่านเทคโนโลยีฉายภาพจำลองเพื่อเชื่อมโยงระหว่างอาคารใหม่และโครงสร้างเดิม โดยผู้เข้าชมสามารถสังเกตความแตกต่างเหล่านี้ได้อย่างชัดเจน

3.3 ชั้นที่ 3 นิทรรศการความเชื่อและวิถีชีวิต โดยใช้แสงธรรมชาติจากดวงอาทิตย์และดวงจันทร์ที่สะท้อนผ่านผิวน้ำในพื้นที่จัดแสดง ทำให้เกิดบรรยากาศที่เปลี่ยนแปลงตามธรรมชาติ และเพิ่มความน่าสนใจด้วยการใช้กลิ่นรูป ซึ่งเป็นเอกลักษณ์ของชุมชน เพื่อเสริมสร้างประสบการณ์และความจดจำให้ผู้เข้าชม

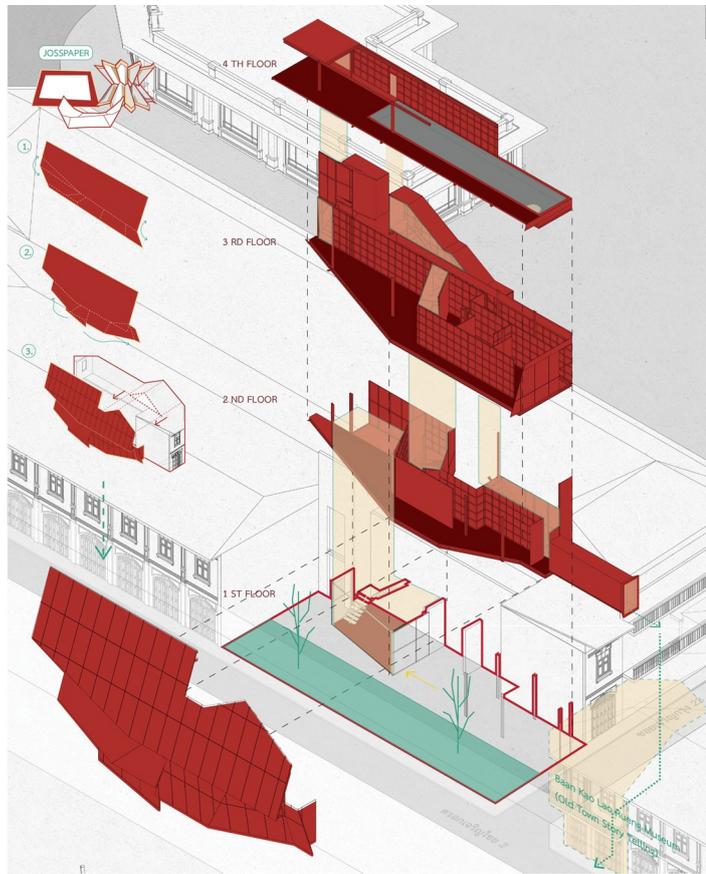
ภาพที่ 13 ภาพสามมิติแสดงภาพรวมอาคาร การสัณจรภายในโครงการอาคารพิพิธภัณฑ์ชุมชนเจริญไชยแห่งใหม่บนพื้นที่ว่างภายในชุมชนและแนวคิดของผนังอาคารที่มาจากภาพของกระดาษไหว้เจ้าของชุมชนเจริญไชย

การออกแบบสถาปัตยกรรมที่มีความต่างกันโดยใช้แนวคิดความไม่สมบูรณ์ สะท้อนสภาพแวดล้อมและวิถีชีวิต ผ่านการออกแบบเปลือกอาคารแห่งใหม่ที่มาจกัลักษณะรูปแบบการพักกระดาศไหว้เจ้า (ดังภาพที่ 13) ที่เป็นวัฒนธรรมการค้าขายเก่าแก่ของชุมชน อีกทั้ง ยังสามารถผสมผสานรวมบริบทและวิถีชีวิตให้สอดคล้องกับสถาปัตยกรรมแห่งใหม่ที่ถูกสร้างขึ้น

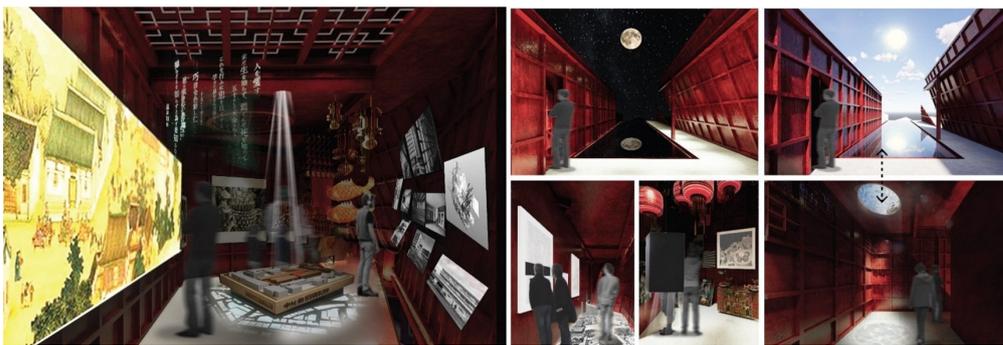
ภาพที่ 14 บรรยากาศการจัดแสดงภายในพิพิธภัณฑ์ชุมชนเจริญไชย สะท้อนถึงพระจันทร์ที่มีความสำคัญในเทศกาลไหว้พระจันทร์ และการใช้เทคโนโลยีช่วยในการจัดแสดงบอกเล่าเรื่องราวประวัติศาสตร์ชุมชนเจริญไชย

3.4 ชั้นที่ 4 นิทรรศการพระจันทร์แทนใจ สร้างความน่าสนใจด้วยการจัดแสดงภาพสะท้อนของดวงจันทร์บนผิวน้ำที่นิ่งสนิท การเปลี่ยนแปลงของธรรมชาติในช่วงเวลาต่าง ๆ ช่วยกระตุ้นความอยากรู้อยากเห็นมาชมความงดงามนี้อีกครั้ง (ดังภาพที่ 14)
