# การปรับปรุงอาคารตึกแถว เพื่อสุขภาวะที่ดีและความปลอดภัยของผู้สูงอายุ

## Design Guidelines for Shophouse Renovation to Enhance Well-Being and Safety for Older Adults

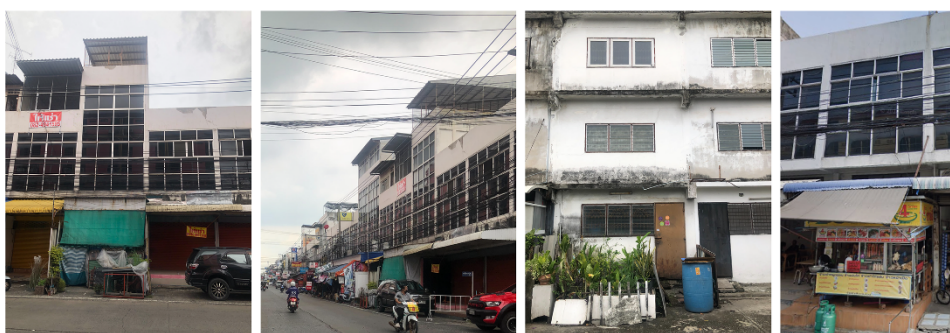
ภาพที่ 3 ลักษณะอาคารกรณีศึกษาในโซน Z05

จากภาพที่ 2 การวิจัยนี้จึงกำหนดขอบเขตการศึกษาเฉพาะอาคารตึกแถวประเภทร้านค้าในโซน Z05 ของชุมชนพรสิริสาม เป็นพื้นที่ตัวแทน (representative case) ของอาคารตึกแถวในบริบทชุมชนเมืองที่มีการ

ใช้พื้นที่แบบผสมผสานทั้งการอยู่อาศัยและร้านค้า รวมทั้งลักษณะเด่นในการออกแบบด้านหน้าอาคารเป็นช่องเปิดกระจกขนาดใหญ่ที่หันสู่ทิศใต้ทั้งหมด

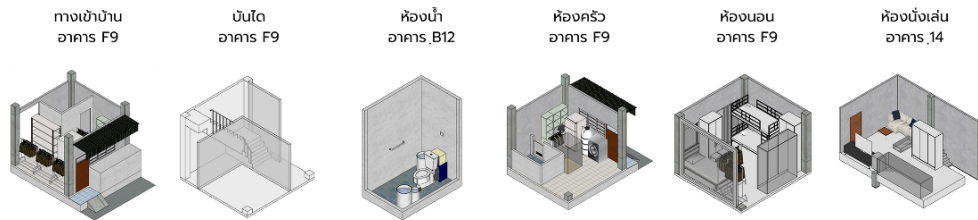
ภาพที่ 6 ภาพ 3 มิติลักษณะการใช้งานในพื้นที่คะแนนต่ำที่สุด 6 พื้นที่ (worst space)

ขั้นตอนที่ 2 เป็นการวิเคราะห์ข้อมูลจากกรณีศึกษาพื้นที่ทั้ง 6 พื้นที่ที่ได้คัดเลือกไว้ โดยอาศัยข้อมูลสภาพพื้นที่จริงร่วมกับการจำลองในรูปแบบผังอาคาร รูปตัดอาคาร ภาพสามมิติ (3D Model) ดังภาพที่ 6 และภาพถ่ายภาคสนาม เพื่อใช้ในการประเมินสภาพปัญหาและความเสี่ยงภายในพื้นที่อย่างเป็นระบบ การวิเคราะห์มุ่งเน้นการพิจารณาข้อจำกัดทางกายภาพของอาคาร ประเด็นด้านความปลอดภัยในการใช้งาน และความสามารถในการเข้าถึงพื้นที่ของผู้สูงอายุ โดยอ้างอิงตามตัวชี้วัดที่กำหนดไว้ในงานวิจัย เพื่อให้สามารถสะท้อนสภาพการใช้งานจริงและนำไปใช้ในการพัฒนาแนวทางการออกแบบปรับปรุงพื้นที่ได้อย่างเหมาะสม

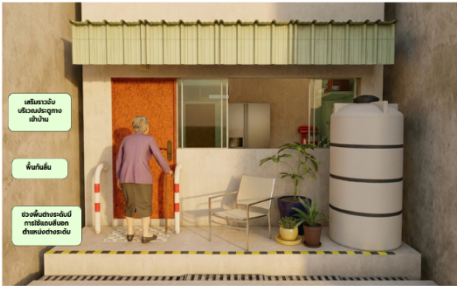
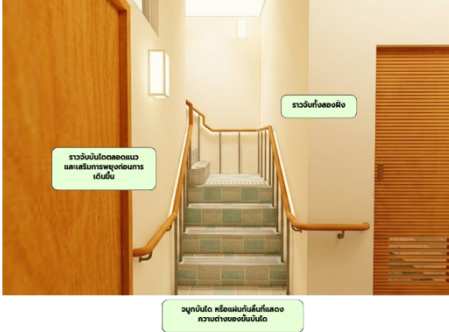
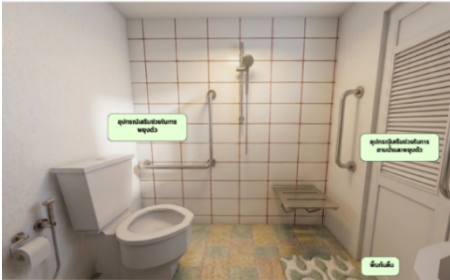
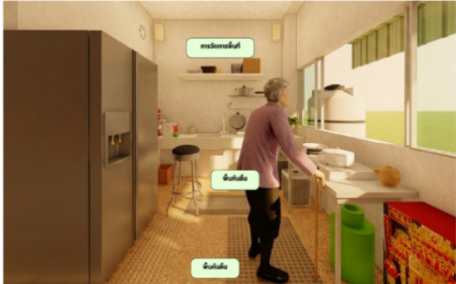
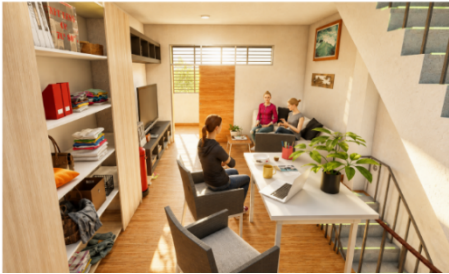
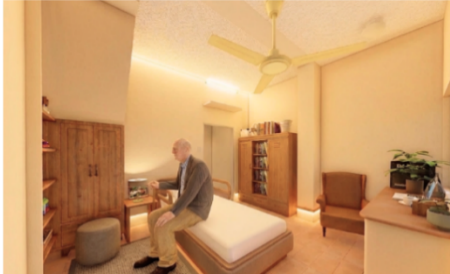
ตารางที่ 5 แสดงบรรยากาศภาพรวมหลังการปรับปรุงการออกแบบทั้ง 6 พื้นที่ (worst space)

| <p>พื้นที่ทางเข้าบ้าน</p> | <p>พื้นที่บันได</p> |
| <p>พื้นที่ห้องน้ำ</p> | <p>พื้นที่ห้องครัว</p> |
| <p>พื้นที่ห้องนั่งเล่น</p> | <p>พื้นที่ห้องนอน</p> |
