# สภาวะความไม่เที่ยงในวิหารวัดตันเกวัน

## The Impermanence in the Vihara of Ton Kwen Temple

บุรินทร์ ธาราวิชิตกุล<sup>1</sup>  
Burin Tharavichitkun

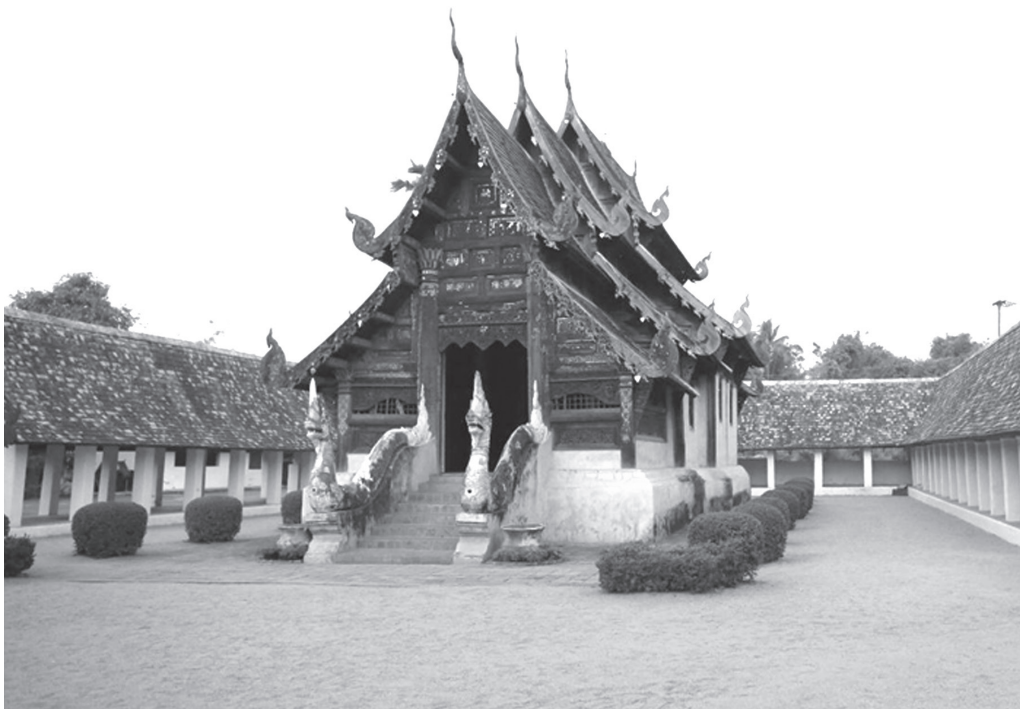
ภาพที่ 1 วิหารวัดตันเก่วน

ในการศึกษานี้ ผู้เขียนได้เลือกที่จะทดลองศึกษากับพุทธสถาปัตยกรรมของศาสนสถานในจังหวัดเชียงใหม่ คือวิหารวัดตันเกว่น (ภาพที่ 1) ซึ่งเป็นพุทธวิหารรูปทรงล้านนาที่ผู้เขียนชื่นชอบเป็นการส่วนตัว ทั้งในแง่คุณภาพของที่ว่าง ความงดงามของรูปทรงและองค์ประกอบรายละเอียดทางสถาปัตยกรรม วิหารวัดตันเกว่นเป็นวิหารปิดในโครงสร้างครึ่งไม้ครึ่งปูนขนาดใหญ่ตั้งอยู่ในเขตพื้นที่วัดตันเกว่น ถูกสร้างขึ้นในช่วงพุทธศตวรรษที่ 24 ซึ่งเป็นช่วงการฟื้นฟูศิลปะล้านนา วิหารหลังนี้ถูกสร้างขึ้นในรูปแบบมาตรฐานของวิหารล้านนาในยุคนั้นคือ มีผังสี่เหลี่ยมผืนผ้าที่มีการยกเก็จด้านหน้า 2 ขด และทางด้านหลัง 1 ขด ซึ่งส่งผลให้กับคุณภาพของที่ว่างภายใน และความเบาลอยของการลดหลั่นระดับของผืนหลังคาผ่านโครงสร้างแบบมั่วต่างใหม่ (ภาพที่ 2) โดยวิหารนี้มีการวางผังให้หันหน้าไปทางทิศตะวันออก มีศาลาบาตรล้อมรอบ มีลานทรายอยู่ด้านหน้าวิหารและโดยรอบ (ภาพที่ 3)

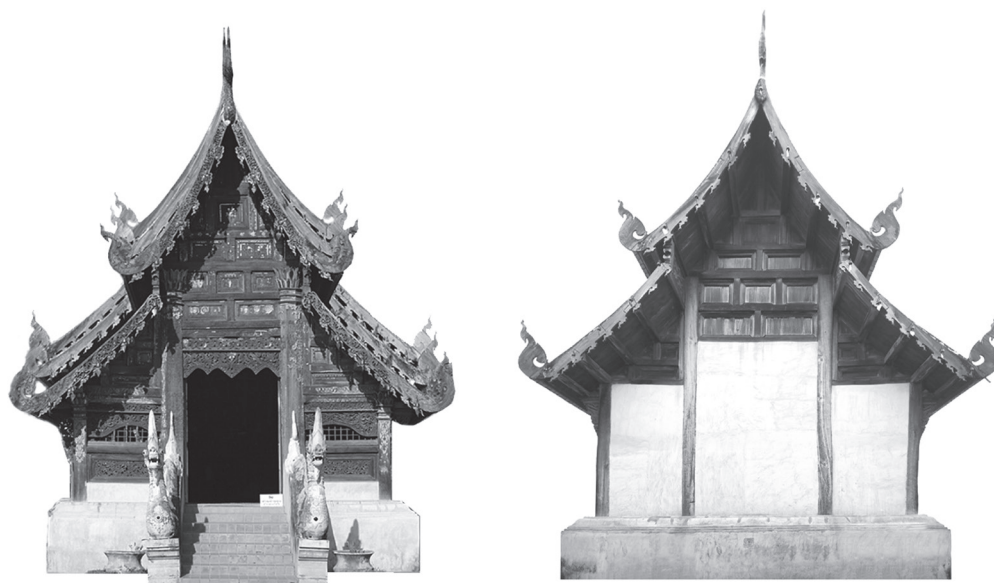
ภาพที่ 4 เปรียบเทียบด้านหน้าและด้านหลังวิหารวัดตันเกว่น กับการลดทอนรายละเอียดการตกแต่ง

เมื่อเดินวนไปรอบๆ ตัววิหารบนลานทรายตามแนวศาลาบาตรจากด้านหน้าวิหารทางทิศตะวันออก อ้อมไปด้านหลังวิหารทางทิศตะวันตก เราจะเริ่มสังเกตเห็นความแตกต่างระหว่างรายละเอียดขององค์ประกอบทางสถาปัตยกรรมระหว่างด้านหน้าวิหารและด้านหลังวิหาร โดยพบว่าผิวด้านหน้าวิหารนั้นมีรายละเอียดของการตกแต่งที่มากกว่าผิวด้านหลังของวิหาร โดยเฉพาะอย่างยิ่งหากมองไปที่ความเป็นรูปด้านทั้งด้านหน้าและด้านหลังโดยมองไล่จากหน้าจั่วด้านบนไล่ลงมาถึงฐานของวิหาร เราจะพบว่าในส่วนโครงสร้างไม้เนื้อเกิดสภาวะการลดทอนลดทลายอย่างชัดเจน (ภาพที่ 4)

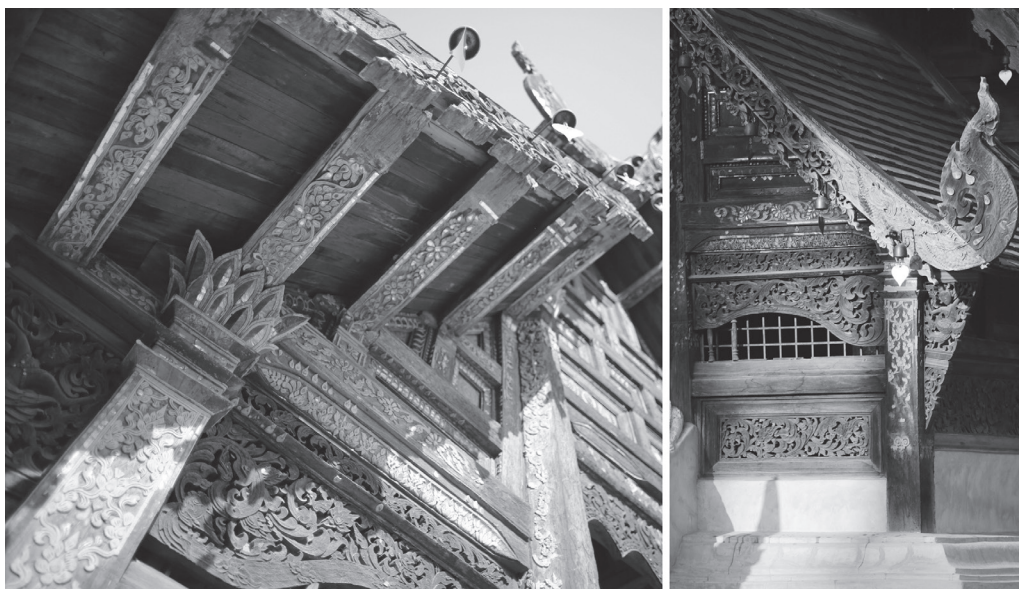
ภาพที่ 5 เครื่องไม้ด้านหน้าวิหารที่ถูกแกะสลักและตกแต่งบนผิวไม้อย่างวิจิตร

ที่รูปด้านหน้า องค์ประกอบทางสถาปัตยกรรมของโครงสร้างไม้ ตั้งแต่บ้านลม หน้าจั่ว ม้าต่างไหมทางวัน รวงผึ้ง จนลงมาสู่เสา จะถูกช่างฝีมือล้านนาทำการแกะสลักลวดลายต่างๆ ฝังลงไปบนผิวเนื้อไม้ และยังทำการติดวัสดุคล้ายกระจกสีต่างๆ ที่ตัดเป็นชิ้นเล็กชิ้นน้อย ปิดทับประดับลงไปบนลวดลายขององค์ประกอบทางสถาปัตยกรรมเครื่องไม้เหล่านั้น

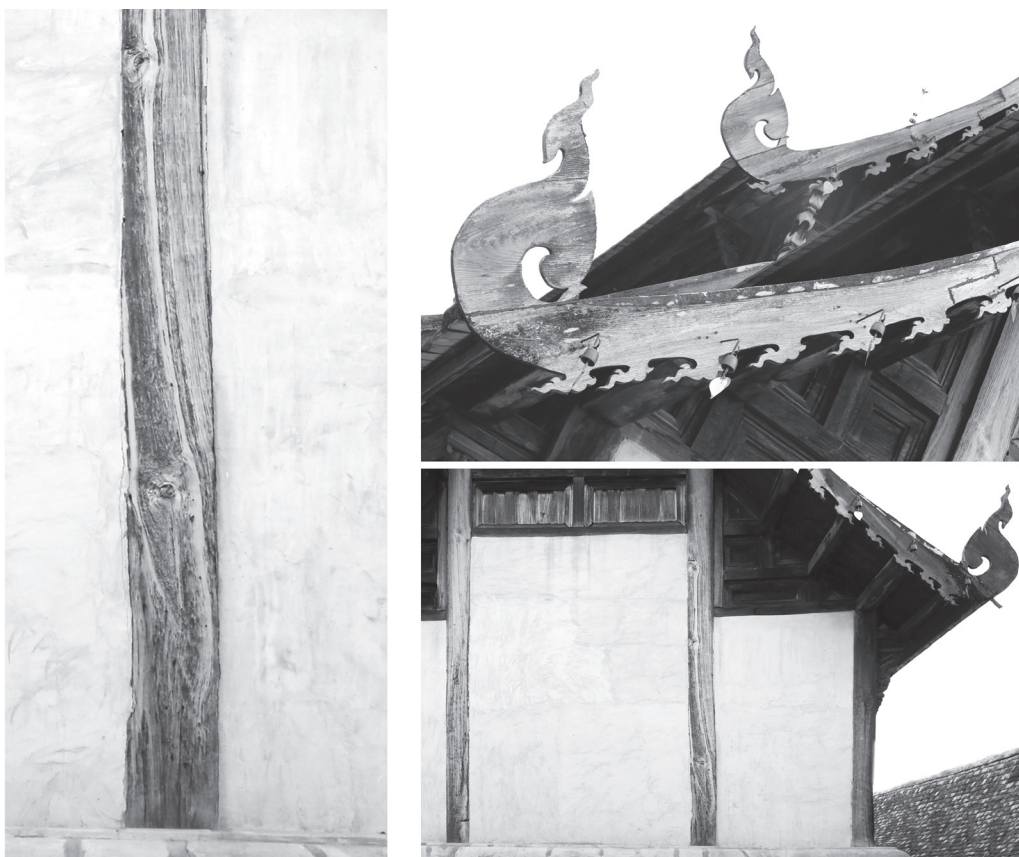
ภาพที่ 6 ด้านหลังวิหารที่แสดงความเป็นธรรมชาติของเนื้อไม้ ทั้งจากเสาไม้และหางวัน

ในทางตรงกันข้าม หากเราเดินย้อนไปด้านหลังวิหาร เราจะพบว่าเครื่องไม้ต่างๆ ของด้านหลังหรือรูปด้านทางทิศตะวันตกนั้น นอกจากข้อฟ้าที่อยู่บนยอดสุดของโครงสร้าง เครื่องไม้อื่นจะไม่ถูกทำการแกะสลักหรือสร้างลวดลายใดๆ ลงไปบนผิวเนื้อไม้เลย ทำให้เราสามารถเห็นธรรมชาติของเนื้อไม้ วงปี ลายเนื้อไม้ ดำหนิจากข้อและตาไม้ รวมไปถึงการเห็นรอยต่อที่เกิดขึ้นจากไม้สองชิ้นที่แตกต่างกัน (ภาพที่ 6)

ณ ด้านหลังวิหาร เสาไม้นั้นให้ภาพที่ต่างออกไป เราจะไม่เห็นอะไรเลยนอกจากความรู้สึกของการเห็น “ความเป็นต้นไม้ใหญ่” ของเสาไม้ อาจจะเป็นเพราะการที่ผิวไม้ไม่ถูกแกะสลักปรงแต่งอะไรลงไป และอาจเป็นเพราะเครื่องไม้ด้านหลังวิหารนี้ หันหน้าทางทิศตะวันตก จึงถูกแดดเลียจนสีที่เคลือบอยู่ซีดจางลง ทำให้เราสามารถเห็น “ลายเนื้อไม้” ได้ชัดเจน และลายเนื้อไม้นี้ก็แสดงลักษณะธรรมชาติของความเป็นไม้ อย่างเต็มที่บนเสาไม้สี่เหลี่ยมที่ตั้งตรง เราสามารถเห็นลายเนื้อไม้ที่มีเส้นวงปีไหลบิดโค้งตัวไปมาหลบหลีกตำแหน่งของตาไม้ เราเห็นดำหนิและร่องรอยของความไม่สมบูรณ์ที่เกิดขึ้นตามธรรมชาติของไม้ เราจึงเห็นความมีชีวิตของต้นไม้ในเสาไม้นี้

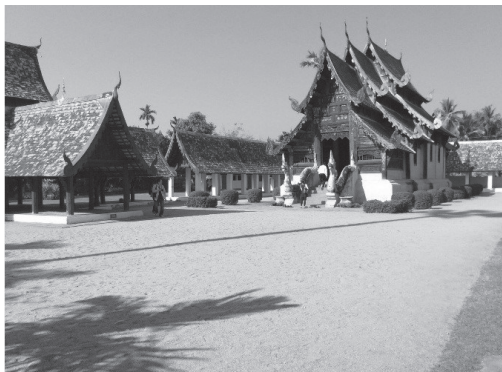
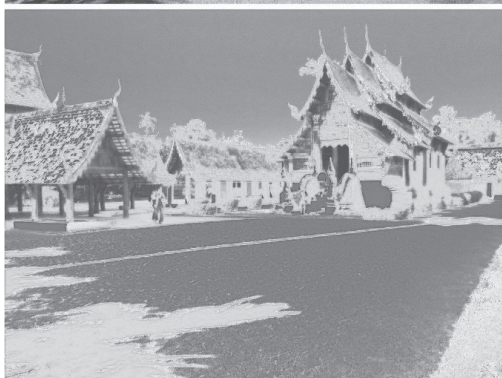
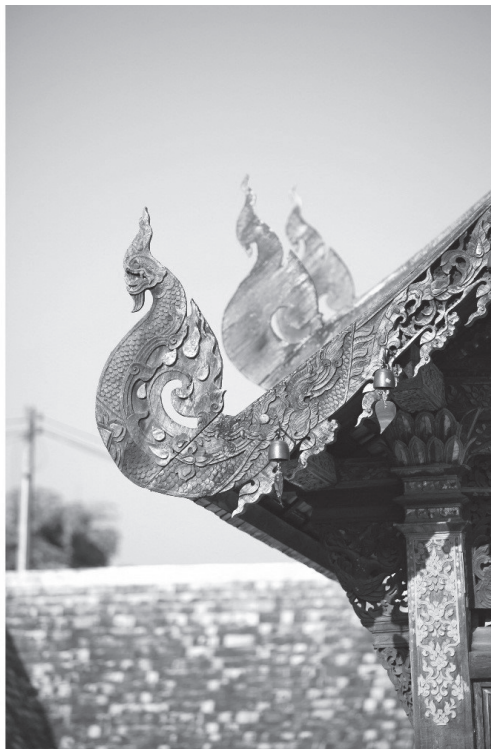
ภาพที่ 8 แสงอาทิตย์และแสงสะท้อนจากลานทราย ที่ทำให้ด้านหน้าวิหารและลวดลายบนหางวันปรากฏตัวอย่างเด่นชัด

ในวันที่ผู้เขียนเดินทางไปวัดตันเกว่นก่อนฟ้าสางและนั่งเฝ้ามองการปรากฏตัวของแสงอาทิตย์ที่ค่อยๆ สาดทาบบนด้านหน้าของตัววิหารที่หันหน้ารับทิศตะวันออก พบว่าพลังของแสงอาทิตย์ในช่วงเช้าที่ประสานกับการสะท้อนแสงบนลานทรายด้านหน้าวิหารนั้นได้ทำให้องค์ประกอบทางสถาปัตยกรรมที่อยู่ด้านหน้าของวิหารต่างถูกอาบไปด้วยสีทองของแสง ทำให้องค์ประกอบเหล่านั้นเริ่มปรากฏตัวขึ้นมาจากความมืด และยังพระอาทิตย์เริ่มทอดตัวสูงขึ้น เรายังสามารถมองเห็นลวดลายและองค์ประกอบต่างๆ ได้ชัดขึ้น (ภาพที่ 8)

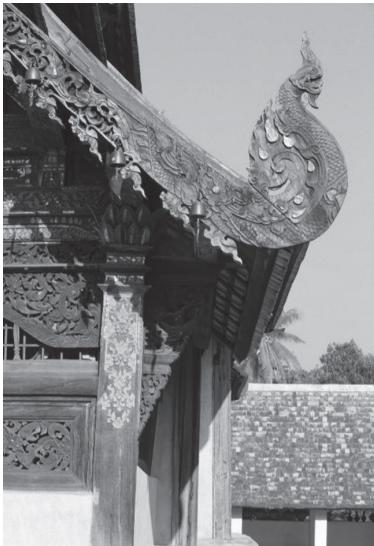
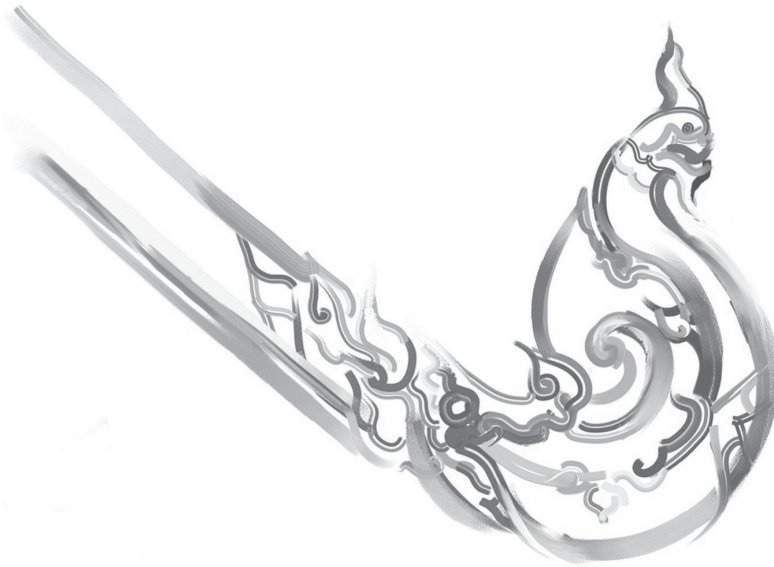
ภาพที่ 9 ลายมกรคายนาคบนทางวันที่ซ้อนลวดลายนกสามชั้นไว้ภายใน

เมื่อหางวันด้านหน้าวิหารที่หันหน้าทางทิศตะวันออกต้องแสงอาทิตย์ยามเช้า มันจะแสดงลวดลายวิจิตรชั้นครูที่เกิดจากการถูกแกะสลักไปบนผิวแผ่นไม้ ลวดลายหางวันของวิหารวัดตันเกว่นเป็นลวดลายของมกรคายนาที่วิจิตรงดงาม เมื่อเรามองลึกเข้าไปในลวดลายมกรคายนาชั้นนี้ เราจะสามารถรับรู้ถึงต้นกำเนิดของลวดลายที่เป็น “ลายกนกสามชั้น” ที่ฝังตัวซ่อนอยู่ภายในมกรคายนา

ลายกนกสามชั้นนี้เป็นลายไทยที่ถูกยกย่องว่าเป็น “แม่ลายไทย” งานจิตรกรรมและศิลปกรรมไทยชั้นครูต่างใช้ลายกนกสามชั้นเป็นส่วนประกอบสำคัญในภาพ ทั้งเป็นต้นกำเนิดหลักของรูปทรง เช่น พญานาค เปลวเพลิง หรือเป็นลวดลายประกอบตกแต่ง เช่น ลายของเครื่องแต่งกาย ลวดลายบนยานพาหนะ ช่อฟ้าบนสถาปัตยกรรม ลายกนกสามชั้นจึงนับได้ว่าเป็นแม่ลายไทยที่มีความหมายสูงค่า ลายกนกสามชั้นนั้นประกอบไปด้วย กนกทั้งหมด 3 ตัวที่เกาะเกี่ยวกันลอยสูงขึ้น เกิดเป็นจังหวะการโค้งเข้าและโค้งออกที่ชดช้อย เคลื่อนที่ลดขนาดไปตามความสูง จนจบที่ปลายแหลมเรียวยาวเป็นบน (ภาพที่ 9)

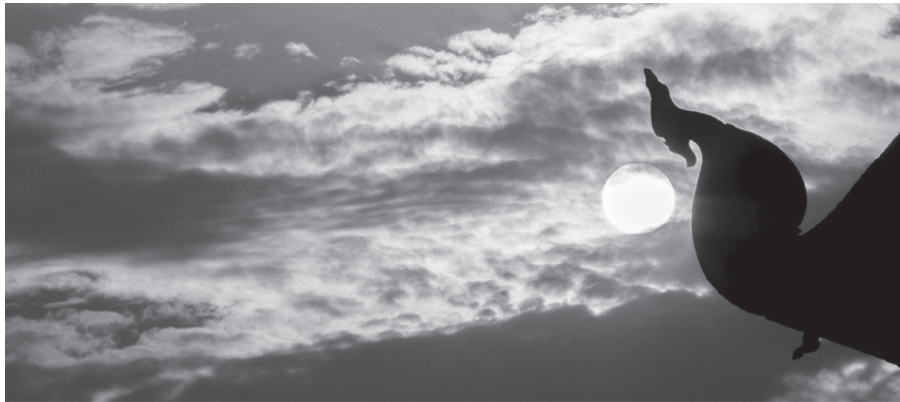
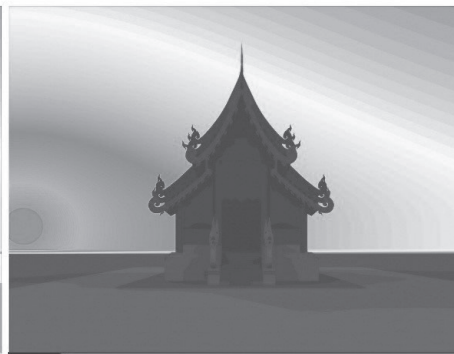
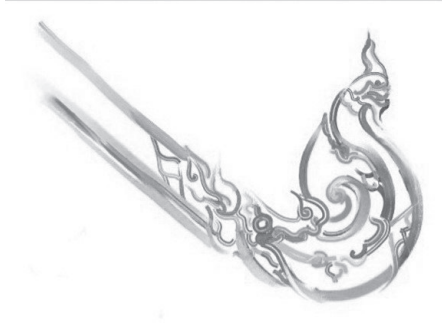
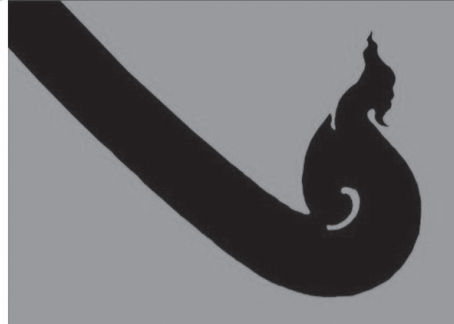
ภาพที่ 10 การเคลื่อนตัวของพระอาทิตย์ทำให้การรับรู้ต่อทางวันเปลี่ยนไป จาก “กนกสามชั้น” สู่ “ตัวหงา”

ยามต้องแสงอาทิตย์ เราจึงเห็นการปรากฏตัวของลายกนกสามชั้นบนทางวันในรูปของลายแกะสลักมกรคายนาค แต่หากเรามองทางวันเหล่านี้ในยามเย็น เราจะได้พบกับการรับรู้ต่อทางวันที่เปลี่ยนไป ภายหลังจากที่พระอาทิตย์ค่อยตัวไปทางทิศตะวันตกหรือด้านหลังของวิหาร หากเรายืนอยู่บริเวณพื้นที่ด้านหน้าของวัดตันเกว่นและมองไปยังวิหาร เราจะได้เห็นภาพวิหารนี้ย้อนแสง ผลจากการมองย้อนแสงจะทำให้เรามองวิหารเป็นภาพเงาดำ (silhouette) ยิ่งพระอาทิตย์เคลื่อนสู่ทิศตะวันตกมากเท่าใด เรายิ่งจะไม่เห็นลวดลายและองค์ประกอบต่างๆ บนรูปทรงของวิหาร เราจะได้เห็นเพียงแค่เส้นรอบรูปและภาพเงาดำของวิหารเท่านั้น

เช่นเดียวกัน เมื่อเรามองไปที่ทางวันยามย้อนแสงในตอนเย็น เราจึงไม่สามารถเห็นลวดลายกนกสามชั้นในรูปของมกรคายนาคได้ เราจะได้มองเห็นได้เพียงแค่เส้นรอบรูปและภาพเงาดำของทางวันเท่านั้น และตรงนี้เองที่ทำให้การรับรู้ต่อความหมายของลายกนกสามชั้นบนทางวันเปลี่ยนไป การที่เราเห็นเพียงเส้นรอบรูปและเงาดำของทางวัน ทำให้เราไม่สามารถเห็นลายกนกสามชั้นบนทางวันได้ แต่กลับทำให้เราสามารถรับรู้ภาพลายไทยอีกชนิดบนทางวันขึ้นเดียวกันขึ้นมาแทน ภาพลายไทยที่ปรากฏตัวขึ้นมาใหม่นี้คือภาพลายไทยที่เรียกว่า “ตัวเหงา” (ภาพที่ 10)
