# การจัดทำฐานข้อมูลอาคารที่ควรค่าแก่การอนุรักษ์ในชุมชนเมืองขลุง จังหวัดจันทบุรี

## THE PRESERVATION DATABASE OF THE WORTHY BUILDINGS IN KHLUNG COMMUNITY, CHANTHABURI

นราธิป ทับทัน

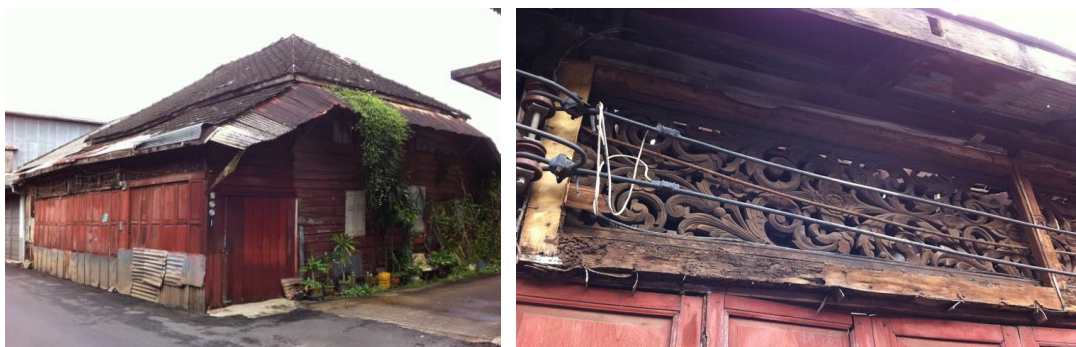
ภาพที่ 1 ห้องแถวเลขที่ 9 11 และ 13 บริเวณถนนเทศบาลสาย 2 ในเขตเทศบาลเมืองขลุง  
มีลักษณะทางศิลปสถาปัตยกรรมที่มีคุณค่า ได้ถูกรื้อถอนในช่วงปลายปี พ.ศ.2554  
ที่มา : จากการเก็บข้อมูลพื้นที่ศึกษาเบื้องต้น กันยายน พ.ศ.2554 (ก่อนทำวิจัย)

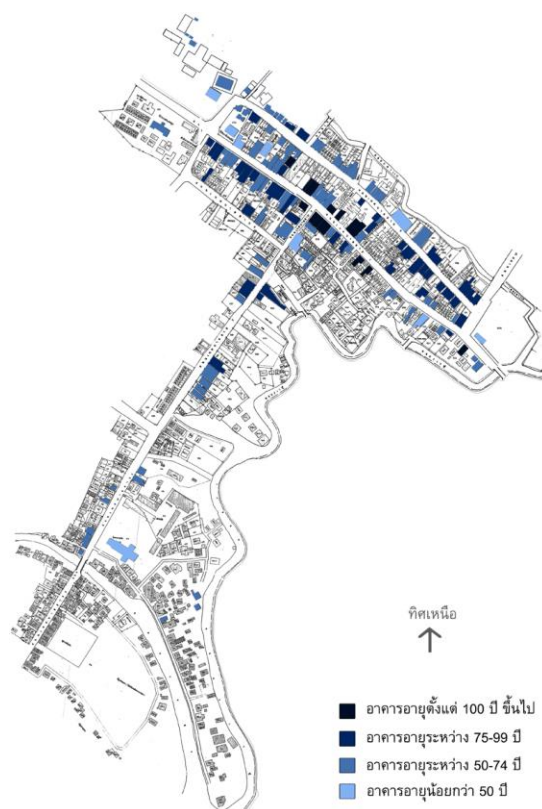
ภาพที่ 9 ผังแสดงกลุ่มอายุโดยประมาณของอาคารเก่าที่พบในพื้นที่ศึกษา  
ที่มา : จากการสำรวจภาคสนาม

การกำหนดอายุของอาคารจะอ้างอิงเอกสารราชการ ร่วมกับการสัมภาษณ์ โดยพิจารณาเทียบเคียงกับ ลักษณะ รูปแบบ วัสดุก่อสร้างอาคารในยุคสมัยเดียวกัน ซึ่งสามารถระบุอายุของอาคารไว้โดยประมาณ ผลจากการสำรวจพบว่า อาคารส่วนใหญ่จะอยู่ในกลุ่มอายุระหว่าง 50-74 ปี จำนวน 73 หลัง คิดเป็นร้อยละ 55 รองลงมาคือ กลุ่มอายุระหว่าง 75-99 ปี จำนวน 38 หลัง คิดเป็นร้อยละ 28 กลุ่มอายุตั้งแต่ 100 ปีขึ้นไป จำนวน 13 หลัง คิดเป็นร้อยละ 10 และกลุ่มอายุน้อยกว่า 50 ปี จำนวน 9 หลัง คิดเป็นร้อยละ 7 ตามลำดับ

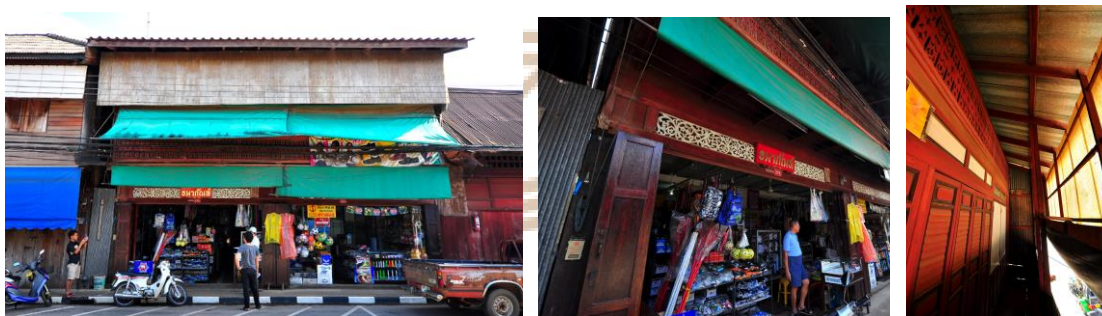
#### 1) เรือนแถวร้านค้าภักดิ์ (อาคารเลขที่ 220-222 ถนนเทศบาลสาย 1)

เป็นอาคารพักอาศัยกึ่งพาณิชย์ (Shop house) ของชาวจีน สูง 2 ชั้น มีอายุกว่าร้อยปี มีลวดลายตกแต่งอาคารที่สวยงามเป็นเอกลักษณ์ แสดงงานฝีมือเชิงช่างที่ประณีต มีรูปแบบทางสถาปัตยกรรมและสถาปัตยกรรมภายในของเรือนแถวค้าขายของชาวจีนที่โดดเด่น จัดเป็นตัวอย่างอาคารในพื้นที่ศึกษาที่มีคุณค่าทางด้านสุนทรียภาพ

ภาพที่ 10 ลักษณะและรูปแบบของเรือนแถวร้านค้าภักดิ์

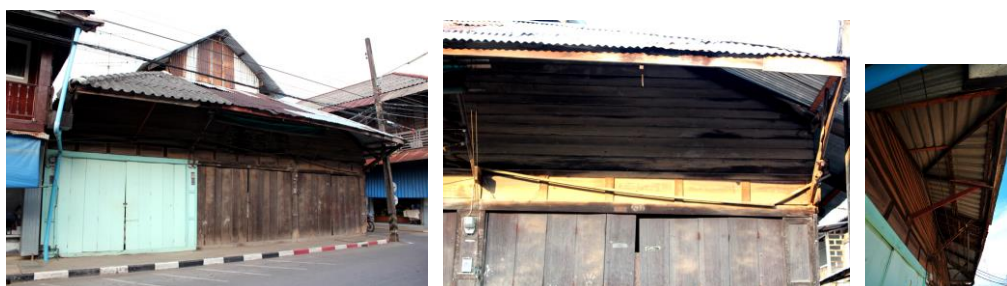
#### 2) อาคารตลาดจ่ายเดิม (อาคารเลขที่ 139 141 และ 143 ถนนเทศบาลสาย 1)

อาคารเลขที่ 139 141 และ 143 ก่อสร้างหลังจากปี พ.ศ.2420 ไม่นาน และเคยใช้เป็นตลาดจ่ายอยู่ช่วงระยะหนึ่ง สันนิษฐานจากบันทึกของวัดพระพุทไธยแห่งพระเยซูเจ้า “...ในปี พ.ศ.2420 บาทหลวงกังตริก (P.Quentric) เจ้าวัดจันทบุรี ได้ซื้อที่ดินแปลงนี้ไว้และมีบันทึกอ้างถึงการสร้างตลาด...” (สร รติฤทธาวงศ์, 2552) โดยถือเป็นอาคารตลาดแห่งแรกของเมืองขลุง และมีความสัมพันธ์กับผู้คนในชุมชนเมืองขลุงมายาวนาน (อาคารนี้ยังถูกกล่าวถึงในชีวประวัติวัยเยาว์ของบุคคลที่มีชื่อเสียงในสังคมระดับชาติ คือ ร้อยตำรวจเอก ดร.นิติภูมิ นวรัตน์ เมื่อครั้งที่อาศัยอยู่อำเภอขลุง โดยในสมัยนั้นเป็นร้านข้าวแกง) จัดเป็นอาคารที่มีคุณค่าทางด้านประวัติศาสตร์ของชุมชนเมืองขลุง

ภาพที่ 11 ลักษณะและรูปแบบของอาคารตลาดจ่ายเดิม

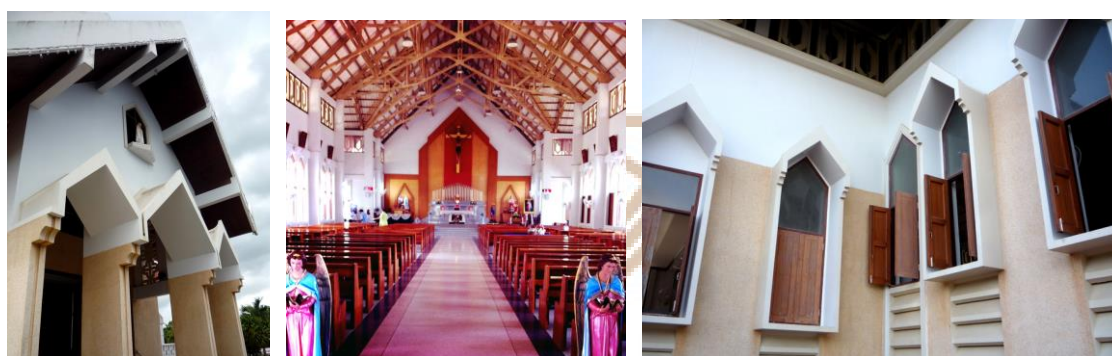
### 3) โบสถ์วัดพระฤทัยแห่งพระเยซูเจ้า

โบสถ์วัดพระฤทัยแห่งพระเยซูเจ้า เป็นโบสถ์ที่สร้างเป็นหลังที่ 4 ของวัด ก่อสร้างราวปี พ.ศ.2507-2509 ซึ่งเป็นช่วงเวลาที่ประเทศไทยใช้แผนพัฒนาเศรษฐกิจแห่งชาติ ฉบับที่ 1 (พ.ศ.2504-2509) โดยเริ่มมีการใช้เครื่องจักรอุตสาหกรรมในการแปรรูปผลผลิตและทรัพยากรจากธรรมชาติ เป็นยุคสมัยที่การก่อสร้างอาคารในประเทศไทยนิยมใช้เทคนิคก่อสร้างแบบสากลและเริ่มนิยมใช้วัสดุอุตสาหกรรมในการก่อสร้าง หลักฐานสำคัญคืออาคารโบสถ์วัดพระฤทัยแห่งพระเยซูเจ้ามีรูปแบบสถาปัตยกรรมนวยุค<sup>8</sup> ซึ่งเป็นรูปแบบสมัยนิยมของอาคารในประเทศไทยช่วงเวลานั้น และในปัจจุบันไม่นิยมก่อสร้างอาคารในลักษณะดังกล่าวอีกแล้ว จึงเป็นหลักฐานสำคัญในการศึกษารูปแบบและเทคโนโลยีการก่อสร้างอาคารในแต่ละยุคสมัย จัดเป็นตัวอย่างอาคารในพื้นที่ศึกษาที่มีคุณค่าทางด้านวิทยาศาสตร์

ภาพที่ 12 ลักษณะและรูปแบบของอาคารโบสถ์วัดพระฤทัยแห่งพระเยซูเจ้า

นอกจากนี้ โบสถ์วัดพระฤทัยแห่งพระเยซูเจ้า ยังมีคุณค่าทางด้านประวัติศาสตร์การตั้งถิ่นฐานของชาวคริสต์เชื้อสายเวียดนาม และคุณค่าทางด้านสังคมซึ่งเป็นศูนย์กลางความศรัทธาของชาวคริสต์ในอำเภอขลุงด้วย

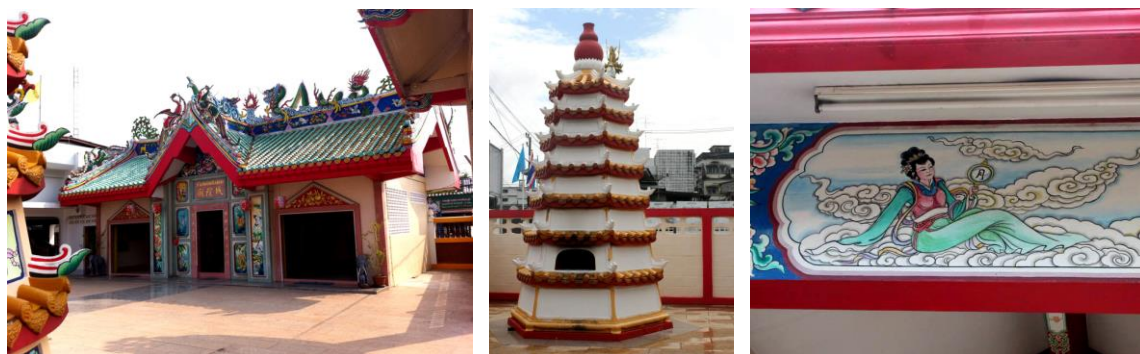
### 4) ศาลหลักเมืองขลุง

ศาลหลักเมืองขลุง มีฐานะเป็นศูนย์กลางความเชื่อและความศรัทธาของชาวขลุง เป็นอาคารคอนกรีตเสริมเหล็กที่มีการออกแบบวางผังและตกแต่งตามคติในวัฒนธรรมจีน ซึ่งมีนัยแสดงถึงความสำคัญของประชากรเชื้อสายจีนที่มีอิทธิพลต่อเศรษฐกิจ สังคม และการเมืองของชุมชนเมืองขลุง จัดเป็นตัวอย่างอาคารในพื้นที่ศึกษาที่มีคุณค่าทางด้านสังคม

ภาพที่ 13 ลักษณะและรูปแบบของอาคารศาลหลักเมืองขลุง

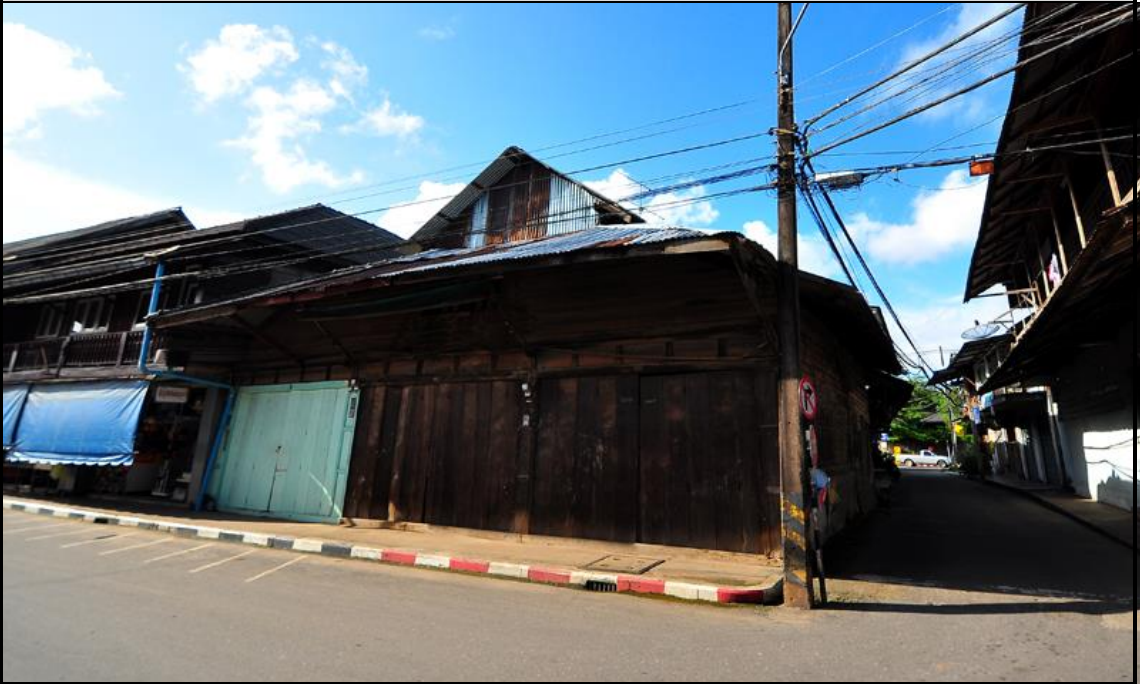
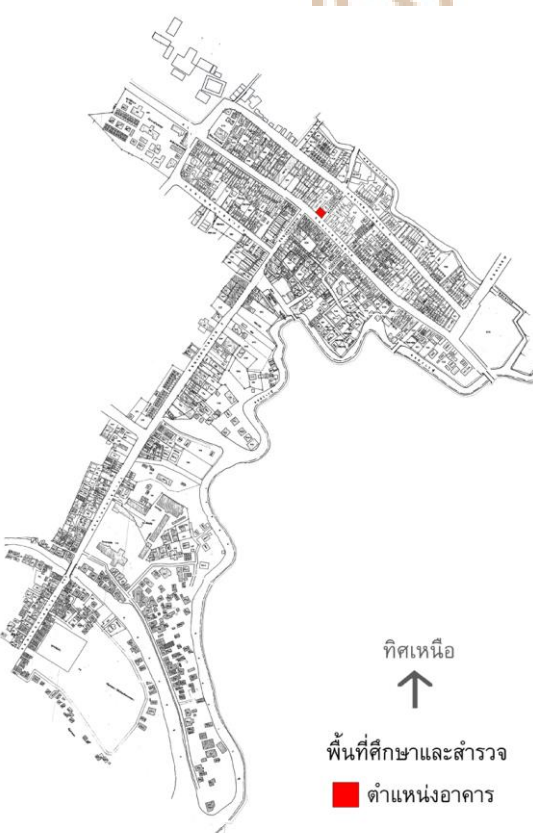
## ตารางที่ 6 ตัวอย่างทะเบียนอาคารที่ควรค่าแก่การอนุรักษ์ในชุมชนเมืองขลุง

| ชื่ออาคาร : ตลาดจ่ายเดิม | |
|---|---|
| <p>แผนที่ :</p> <p>ทิศเหนือ<br/>↑<br/>พื้นที่ศึกษาและสำรวจ<br/>■ ตำแหน่งอาคาร</p> | <p>อาคารเลขที่ : 139 141 และ 143<br/>เลขแปลงที่ดิน : 116<br/>ที่ตั้ง : ถนนเทศบาลสาย 1<br/>ต.ขลุง อ.ขลุง จ.จันทบุรี<br/>พิกัดภูมิศาสตร์ : 12°27'13.8"N 102°13'26.1"E<br/>ประเภทอาคาร : ห้องแถว-เรือนแถว<br/>การใช้ประโยชน์ : พาณิชยกรรม (อาคารให้เช่า)<br/>ปีที่ก่อสร้าง : ประมาณ พ.ศ.2420-2430<br/>อายุอาคาร : ประมาณ 126-136 ปี<br/>วัสดุโครงสร้างอาคาร : ไม้เนื้อแข็ง<br/>สภาพอาคาร : สมบูรณ์ 70 % (มีร่องรอยการซ่อมแซมหลังคาหลายครั้ง)<br/>กรรมสิทธิ์ : วัดพระฤทัยแห่งพระเยซูเจ้า<br/>จำนวนผู้อาศัย : - ไม่มี -<br/>รายละเอียด :<br/>อาคารเลขที่ 139 141 และ 143 เคยเป็นตลาดจ่ายอยู่ช่วงระยะหนึ่ง ประมาณหลังจากปี พ.ศ.2420 (สันนิษฐานจากปีที่บาทหลวงกังตริก เจ้าวัดจันทบุรี ได้ซื้อที่ดินแปลงนี้ไว้และสร้างตลาด) โดยถือเป็นอาคารตลาดแห่งแรกของเมืองขลุง ปัจจุบันอาคารหลังนี้และที่ดิน เป็นกรรมสิทธิ์ของวัดพระฤทัยแห่งพระเยซูเจ้า</p> |

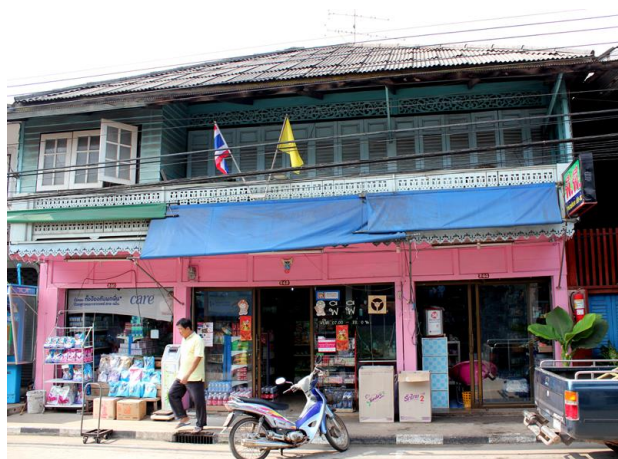
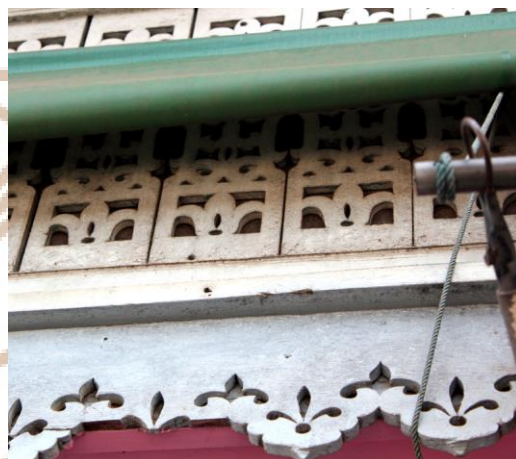
ภาพที่ 15 ตัวอย่างอาคารเก่าที่มีการดัดแปลงและต่อเติมจนบดบังบูรณภาพของอาคารดั้งเดิม  
ที่มา : การสำรวจภาคสนาม กรกฎาคม 2555 – ตุลาคม 2556

สิ่งที่ควรดำเนินการในขั้นต่อไปคือการหาแนวทางในการอนุรักษ์กายภาพสถาปัตยกรรมให้มีความมั่นคงแข็งแรงและรักษาบูรณภาพดั้งเดิมของอาคารเอาไว้ให้มากที่สุด ส่วนแนวทางการจัดลำดับความสำคัญในการอนุรักษ์กายภาพสถาปัตยกรรม ควรให้ความสำคัญกับกลุ่มอาคารเก่าประเภทห้องแถวในย่านตลาดขลุงเป็นอันดับ

แรก เนื่องจากเป็นกลุ่มอาคารที่มีความเก่าแก่ มีคุณค่าทางสถาปัตยกรรมสูง และมีความเสี่ยงต่อการถูกรื้อถอนมากที่สุด จากการสำรวจภาคสนามยังพบห้องแถวจำนวน 4 หลัง ที่มีสภาพทรุดโทรมมาก สมควรดำเนินการอนุรักษ์หรือซ่อมแซมอย่างเร่งด่วน อนึ่ง ยังมีอาคารเก่าหลายหลังที่ถูกปรับปรุงหรือต่อเติมรูปแบบตามความต้องการพื้นที่ใช้สอยและวิถีชีวิตที่เปลี่ยนแปลงไป จนบิดเบือนลักษณะดั้งเดิม ประกอบกับสภาพภูมิอากาศของจังหวัดจันทบุรีเป็นแบบเขตร้อนและชื้น มีฝนตกชุก ส่งผลให้มักมีการต่อเติมกันสาดอาคารและผ้าใบกันแดด-ฝน ซึ่งลดทอนบูรณภาพอาคารและบรรยากาศชุมชนดั้งเดิม ส่วนอาคารที่ไม่มีการปรับปรุงหรือต่อเติมมากนักจะรักษาบูรณภาพอาคารและส่งเสริมบรรยากาศชุมชนดั้งเดิมเอาไว้ หากแต่วัสดุก่อสร้างดั้งเดิมของอาคารเหล่านั้นก็เสี่ยงต่อการเสื่อมสภาพ ฉะนั้น ประเด็นที่น่าสนใจและท้าทายในการอนุรักษ์อาคารเก่าและฟื้นฟูย่านชุมชนดั้งเดิมแห่งนี้ ก็คือการจัดการทางกายภาพอาคารเก่าในชุมชนเมืองสูงให้สามารถเชื่อมโยงกับลักษณะและบรรยากาศดั้งเดิม พร้อมกับสร้างคุณภาพชีวิตที่ดีในการอยู่อาศัย มีความสอดคล้องกับสภาพภูมิอากาศท้องถิ่น และตอบสนองความต้องการประโยชน์ใช้สอยในปัจจุบันได้
