การจัดทำข้อมูลเชิงเอกสาร: กรณีศึกษาและวิเคราะห์สถาปัตยกรรมที่เกี่ยวข้อง กับบริบทการท่องเที่ยวเมืองประวัติศาสตร์พระนครศรีอยุธยา

Architectural Documentation: A Case Study of Architectural Analysis in Tourism Context of Ancient Ayutthaya Island Area

นิรันดร์ ทองอรุณ

คณะสถาปัตยกรรมศาสตร์และการผังเมือง มหาวิทยาลัยธรรมศาสตร์ จังหวัดปทุมธานี ประเทศไทย

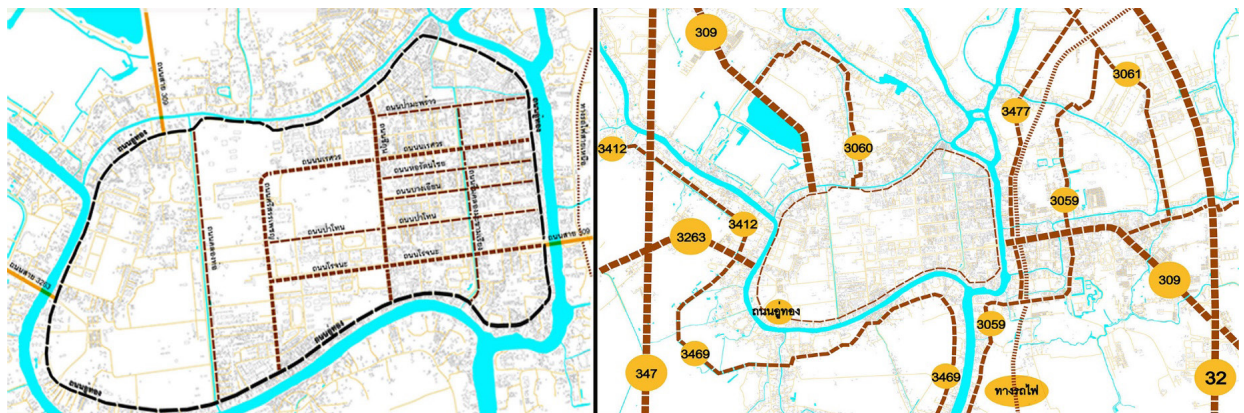
รูปที่ 2 แม่น้ำ ลำคลอง เครือข่ายคมนาคม - ถนนสายหลักและสาขาย่อย - ถนนรอบเกาะเมืองพระนครศรีอยุธยา - ทางสัญจรในเกาะเมืองฯ การคมนาคมทางบก ทางน้ำ และทางรถไฟ (Image of the city - Ayutthaya urbanization and transportation (highway-road-river-canal-railways))

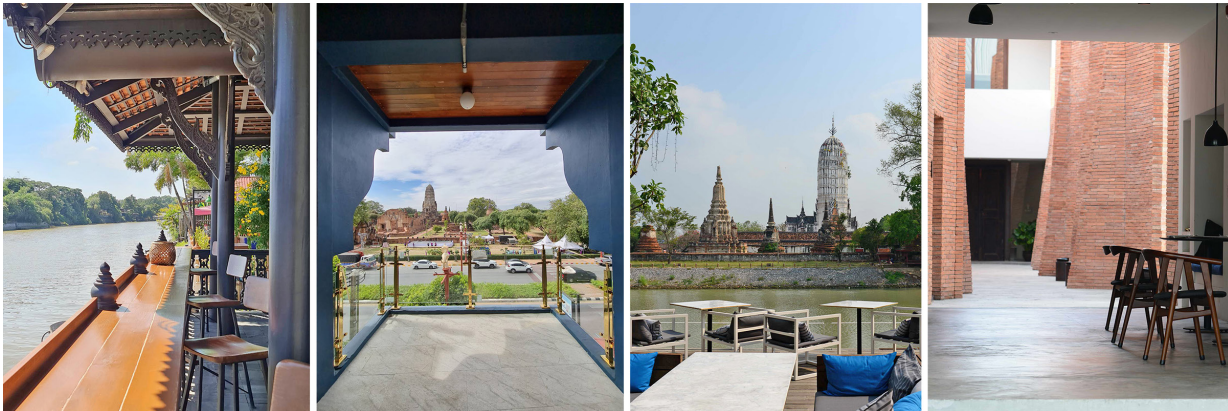
รูปที่ 6 รูปแบบ คาเฟ่ ร้านอาหาร และโรงแรม ที่ใช้ศักยภาพทางพื้นที่และการตกแต่งแบบอิงกับเอกลักษณ์ทางประวัติศาสตร์ (จากซ้ายไปขวา) บรรยากาศริมหน้าคาเฟ่บ้านเวียงเหล็ก, คาเฟ่หอมกลิ่นและโบราณสถานวัดราชบูรณะ, ร้านอาหารริมแม่น้ำ โรงแรมศาลายุธยา, และ การใช้ภูมิปัญญาในการตกแต่งและการออกแบบรูปร่าง – รูปทรงอาคาร โรงแรมศาลายุธยา (Historical environment of café restaurant & hotel in Ayutthaya context (Left to right) Riverfront of Baan Veanglhek Café, Hormglin Thai Dessert with historical context, Riverfront of Sala Ayutthaya ,and Main corridor decoration of Sala Ayutthaya)

และศักยภาพของพื้นที่ในการดึงดูดนักท่องเที่ยว ดังจะเห็นได้จาก รูปแบบการตกแต่งบรรยากาศในลักษณะย้อนยุคหรือกำหนดสาระสำคัญ (Theme) ให้เข้ากับบริบท เช่น การตกแต่งทางกายภาพ การออกแบบรูปทรง เปลือกอาคาร การใช้วัสดุหรือสัญลักษณ์ให้สอดคล้องกับบริบท เช่น อิฐดินเผา กระเบื้องโบราณ การจัดกิจกรรมการใช้งานให้ตอบรับกับสภาพแวดล้อมทางภูมิศาสตร์และประวัติศาสตร์ (รูปที่ 6) เป็นแนวคิดเพื่อสร้างความประทับใจในการท่องเที่ยวและเป็นการสร้างอัตลักษณ์ทางสถาปัตยกรรม

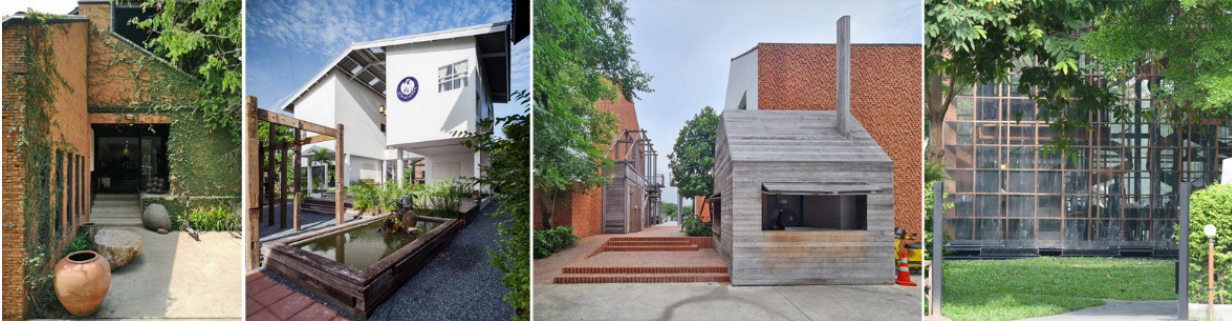
รูปที่ 8 (จากซ้ายไปขวา) ภูมิทัศน์วัฒนธรรมโรงแรมสิปป, บ้านกรอด้าย, บ้านป้อมเพชร, และ เดอะไวน์ อยุธยา
(Left to right) Cultural Landscape of Silp-pa, Krodyale Mindfulness House, Baan Pomphet, and The Wine Ayutthaya)

ส่วนกรณีศึกษาในประเด็นของ “ศิลปสถาปัตยกรรมแห่งการผ่อนคลาย” (รูปที่ 8) โดยกรณีศึกษาทั้ง 4 มีแนวคิดของการออกแบบตาม “สาระสำคัญ” ตามเกณฑ์การเป็นสถาปัตยกรรมประเภทโรงแรม (หัวข้อ 4.4.2) และร้านอาหาร (หัวข้อ 4.4.3) ซึ่งมีรูปแบบของการพักผ่อนหย่อนใจและบรรยากาศผ่อนคลาย มีภูมิทัศน์วัฒนธรรมอันเป็นเอกลักษณ์โดยมีรูปแบบสถาปัตยกรรมที่เกี่ยวข้องกับบริบทของการท่องเที่ยว โดยเฉพาะ “สาระสำคัญ” ของอาคารทั้ง 4 มีทำเลที่ตั้งในสภาพแวดล้อมที่ผ่อนคลาย ประกอบด้วย โบราณสถานข้างเคียง บ้านไม้เดิม สายน้ำธรรมชาติ ท่ามกลางแหล่งวัฒนธรรม อันประกอบด้วย 1) โรงแรมสิปป โรงแรมและร้านอาหาร ในรูปแบบสถาปัตยกรรมไทยสมัยใหม่ในพื้นที่เกาะเมืองฯ 2) บ้านกรอด้าย โรงแรมที่ตกแต่งและสร้างใหม่บางส่วน ในที่ตั้งเดิมของโรงทอผ้าและบ้านไม้จากความทรงจำในอดีต 3) บ้านป้อมเพชร โรงแรมและร้านอาหารในรูปแบบสถาปัตยกรรมไทยสมัยใหม่ในบริเวณพื้นที่โบราณสถานป้อมเพชรกับความร่มรื่นของต้นไม้ใหญ่ และสายน้ำเจ้าพระยา 4) เดอะไวน์ อูซุยา สถาปัตยกรรมสมัยใหม่ในแบบทันสมัยของร้านอาหาร คาเฟ่ และร้านไวน์ในบรรยากาศริมแม่น้ำ

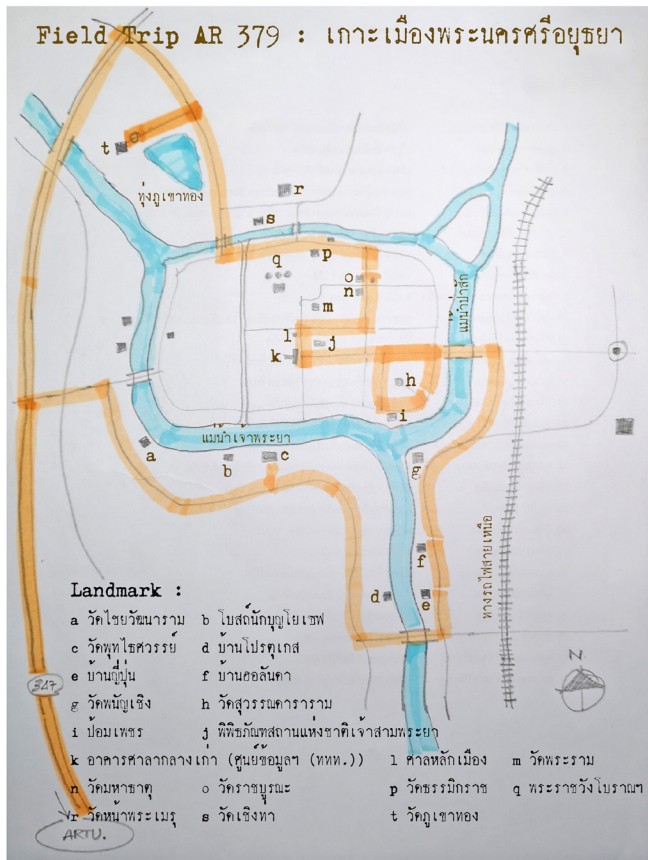
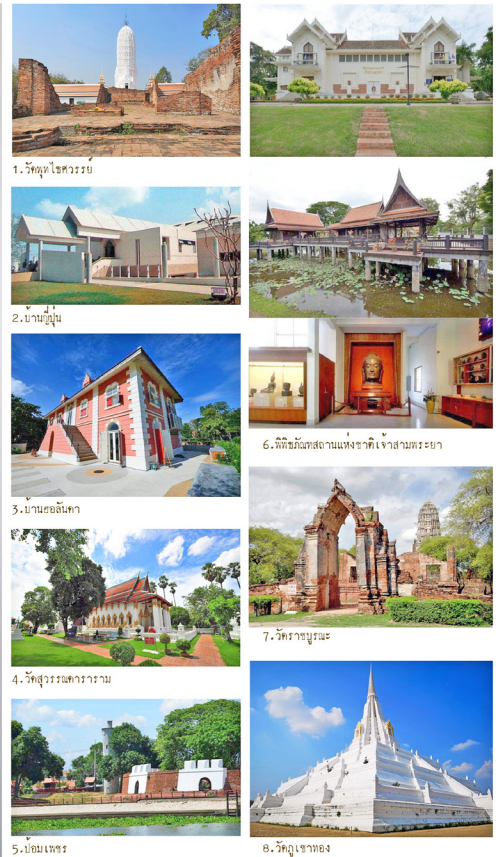
รูปที่ 9 แผนที่และเส้นทางการลงพื้นที่ศึกษาเกาะเมืองพระนครศรีอยุธยาและบริเวณใกล้เคียงโดยใช้เวลาหนึ่งวันในการเดินทาง เรียงลำดับตามสถานที่จาก 1 (วัดพุทไธสวรรย์) ถึง 8 (วัดกุฎีทอง) (Route map and places for site survey/historical study, Ayutthaya island area – One day trip from 1 (By sequence: Wat Phutthaisawan) to 8 (Wat Phukhaothong)) (ที่มา: ผู้วิจัย)

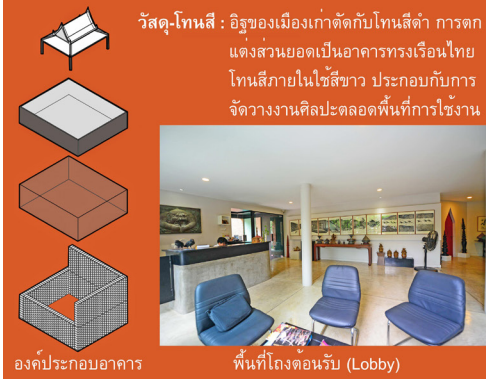
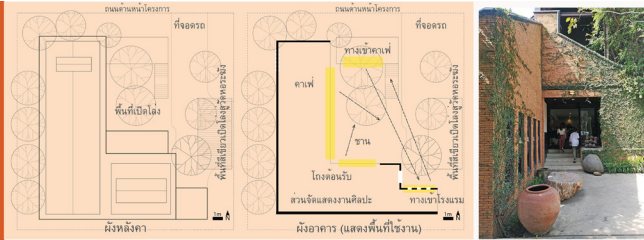
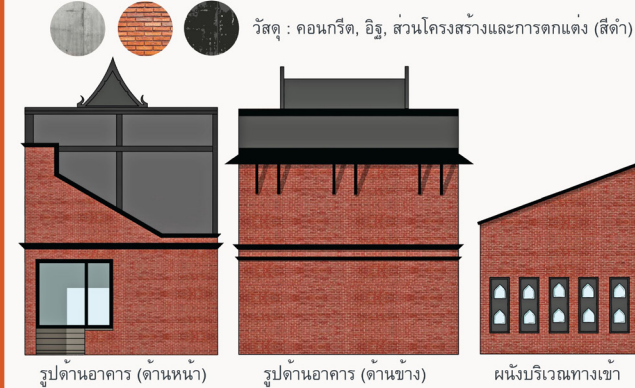
แนวคิด : โรงแรม - คาเฟ่ กลางพื้นที่เกาะเมืองฯ ในแบบ "ไทยสมัยใหม่" เปิดพื้นที่สีเขียวบริเวณทางเข้าสู่โบราณสถาน "วัดพระเชตุพน" พื้นที่โถงต้อนรับ (Lobby) จัดแสดงงานศิลปะและโบราณวัตถุ

ผังอาคาร : ทิศตะวันออกเป็นวัดพระเชตุพน มีพื้นที่โล่งเป็นที่จอดรถ ชาน และพื้นที่สีเขียว การใช้งานในอาคารแบ่งเป็น โรงแรมและคาเฟ่ มีทางเข้าแยกกันชัดเจนแต่พื้นที่เชื่อมต่อกันได้

รูปด้านอาคาร (ด้านหน้า)

รูปด้านอาคาร (ด้านข้าง)

ผนังบริเวณทางเข้า

รูปที่ 10 ข้อมูลของกรณีศึกษา โรงแรมศิลป อยุธยา แสดงแนวคิดในการออกแบบและข้อมูลเชิงเอกสาร (Analysis and documenting of Silp-pa, Ayutthaya)

เป็นงานสถาปัตยกรรมประเภทโรงแรมและร้านอาหาร ซึ่งมีรูปแบบของการพักผ่อนหย่อนใจและบรรยากาศผ่อนคลาย ประกอบด้วย โรงแรมลิป อยุธยา, บ้านกรอด้าย, บ้านป้อมเพชร, และ เดอะไวน์ อยุธยา (รูปที่ 10 – 13 และตารางที่ 1, ที่มา: ดัดแปลงจากการศึกษาของ สุภิสรา กันทั้ง, พิมพ์นารา บัณฑิตภูวนนท์, รัชพล แต่งสกุล, มุกดาดา ผิวงาม, และ กชกร สีดาว)

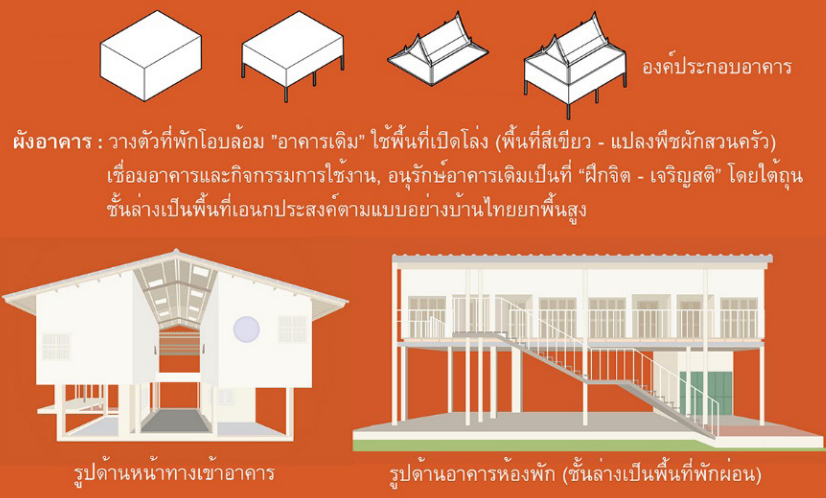
แนวคิด : โรงแรมที่พัก การปรับเปลี่ยนการใช้งาน และ "อาคารอนุรักษ์"

วัสดุ-ทาสี : โทนสีเรียบและใช้วัสดุเดิมบางส่วน เช่น ฝาไม้เดิมมาใช้ในการตกแต่ง โดยไม้, คอนกรีต, ฝาไม้เดิม, ผนังทาสีขาว สะท้อนกลิ่นอาย "บ้านไม้" ประกอบกับโทนสีธรรมชาติของแปลงผัก

รูปด้านหน้าทางเข้าอาคาร

รูปด้านอาคารห้องพัก (ชั้นล่างเป็นพื้นที่พักผ่อน)

รูปที่ 11 ข้อมูลของกรณีศึกษา บ้านกรอดาย อยุธยา แสดงแนวคิดในการออกแบบและข้อมูลเชิงเอกสาร (Analysis and documenting of Krodyle Mindfulness House, Ayutthaya)

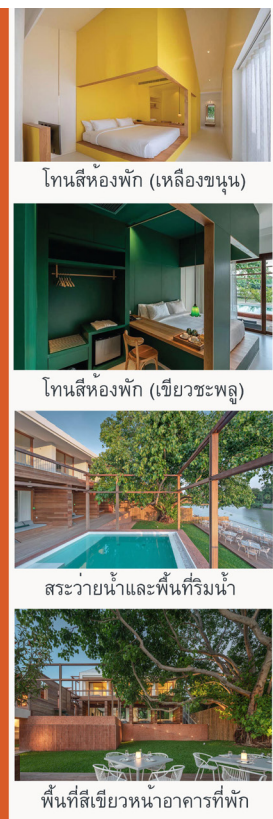
แนวคิด : โรงแรม ร้านอาหาร และคาเฟ่ ในรูปแบบสถาปัตยกรรมไทยสมัยใหม่ ในบริบทสายน้ำและโบราณสถาน "ป้อมเพชร" เพื่อวิถีของการใช้ชีวิตของคนรุ่นใหม่

วัสดุ-ท่อนสี : อิฐ ไม้ คอนกรีต แสดงฝีมือ "สกุลช่าง" เน้นธรรมชาติของสภาพแวดล้อม โทนสีสดใของการตกแต่งห้องพัก (จากพืชพันธุ์ไทย)

ผังอาคาร : วางตัวที่พักและร้านอาหารแยกเป็นสัดส่วน อาคารหันหน้าสู่แม่น้ำเจ้าพระยา มีเปิดพื้นที่โล่งริมน้ำ (สระว่ายน้ำและที่นั่งรับประทานอาหาร) มีรมเงาของต้นไม้เดิมขนาดใหญ่ ห้องพักเปิดมุมมองสู่แม่น้ำ

มุมมอง "ป้อมเพชร" รูปด้านหน้า (ทางเข้าจากลานจอดรถ) รูปด้านอาคาร (Rooftop Bar)

รูปที่ 12 ข้อมูลของกรณีศึกษา บ้านป้อมเพชร อยุธยา แสดงแนวคิดในการออกแบบและข้อมูลเชิงเอกสาร (Analysis and documenting of Baan Pomphet, Ayutthaya)

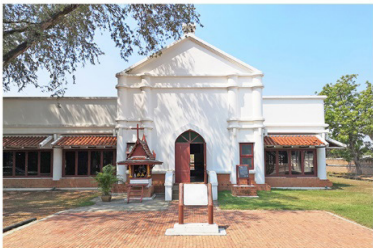
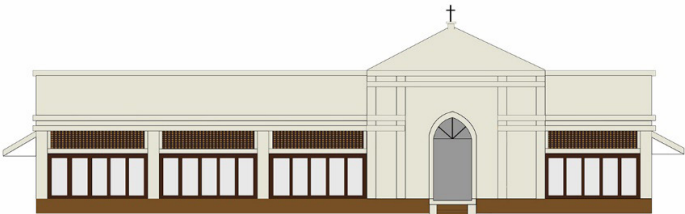
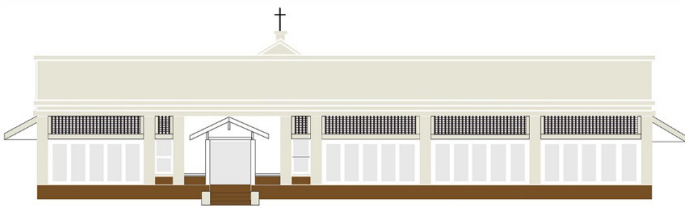
ที่ตั้ง : ต.สำเภาล่ม อ.พระนครศรีอยุธยา จ.พระนครศรีอยุธยา
ชาวยุโรปชาติแรกที่เข้ามาติดต่อกับกรุงศรีอยุธยา (พ.ศ. 2054)
รูปแบบอาคาร : โบราณสถานและศูนย์ข้อมูลทางประวัติศาสตร์
สภาพแวดล้อม : ริมน้ำตะวันตกของแม่น้ำเจ้าพระยา, บ้านญี่ปุ่น, บ้านฮอลันดา, วัดบางกะจะ, วัดนางกุย
ผังอาคาร : ประกอบด้วย ซากโบราณสถานด้านทิศตะวันตก อาคารศูนย์ข้อมูล (กลุ่มสุสาน) ท่าเรือ ลานจอดรถ และห้องสุขา

รูปด้านแสดงสัญลักษณ์และประตูทางเข้าหลัก

รูปด้านอาคารทิศตะวันออก (ทางเข้าจากท่าเรือ)

รูปด้านอาคารทิศตะวันตก (มุมมองจากถนนหลัก)

รูปที่ 14 ข้อมูลของกรณีศึกษา บ้านโปรตุเกส แสดงแนวคิดในการออกแบบและข้อมูลเชิงเอกสาร (Analysis and documenting of Portuguese Village, Ayutthaya)

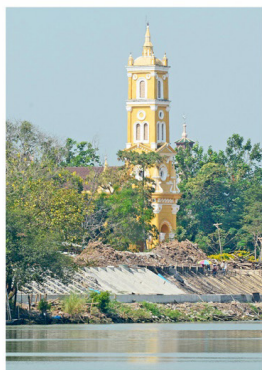
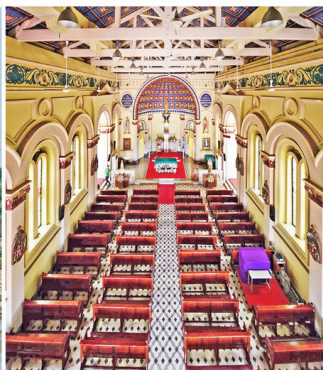
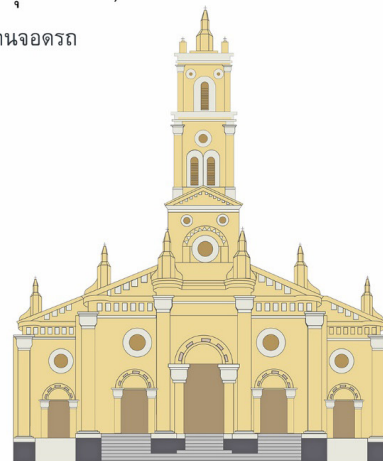
ผังอาคาร : ประกอบด้วย กลุ่มอาคารศาสนสถาน พื้นที่ว่างริมน้ำ และลานจอดรถ

มุมมองจากแม่น้ำ

พื้นที่ประกอบพิธีกรรมภายในอาคาร

รูปด้านอาคารทิศเหนือ (ด้านหน้าอาคาร)

รูปที่ 15 ข้อมูลของกรณีศึกษา โบสถ์นักบุญยอแซฟ อยุธยา แสดงแนวคิดในการออกแบบและข้อมูลเชิงเอกสาร (Analysis and documenting of St. Joseph Catholic Church, Ayutthaya)

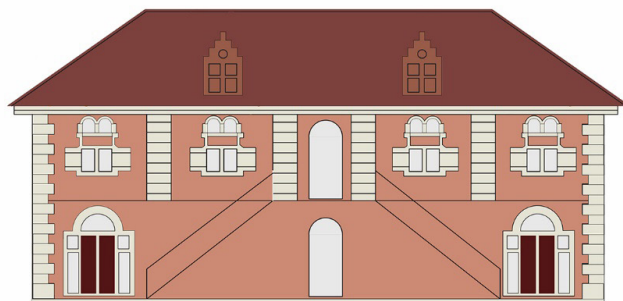
ผังอาคาร : ประกอบด้วยซากโบราณสถานด้านทิศตะวันออก อาคารศูนย์ข้อมูล ท่าเรือ ลานจอดรถ และคานเรือศรีเจริญ

รูปด้านอาคารทิศตะวันตก (มุมมองจากแม่น้ำ)

รูปที่ 16 ข้อมูลของกรณีศึกษา บ้านฮอลันดา อยุธยา แสดงแนวคิดในการออกแบบและข้อมูลเชิงเอกสาร (Analysis and documenting of Baan Hollanda, Ayutthaya)

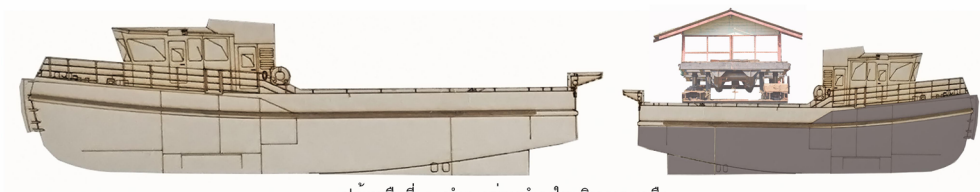
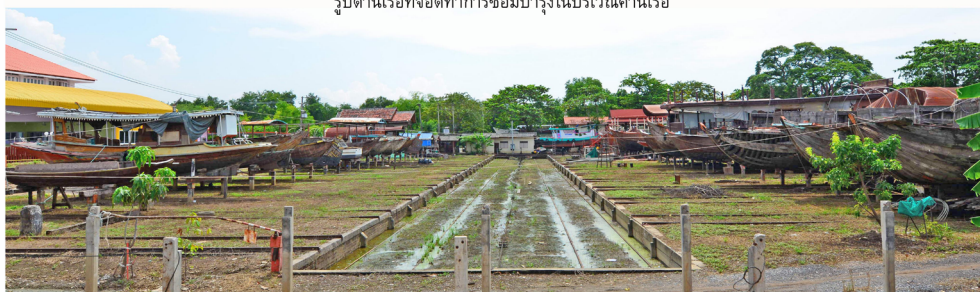
รูปแบบอาคาร : พื้นที่ต่อเรือ โรงซ่อมบำรุง ลานจอดเรือ และพื้นที่ประกอบกิจการ

ผังอาคาร : ประกอบด้วย พื้นที่ซ่อมบำรุง ลานจอดเรือ

รูปด้านเรือที่จอดทำการซ่อมบำรุงในบริเวณคานเรือ

พื้นที่ลานจอดเรือในบริเวณคานเรือศรีเจริญ

รูปที่ 17 ข้อมูลของกรณีศึกษา คานเรือศรีเจริญ แสดงแนวคิดในการออกแบบและข้อมูลเชิงเอกสาร (Analysis and documenting of Srichaloen Shipyard, Ayutthaya)

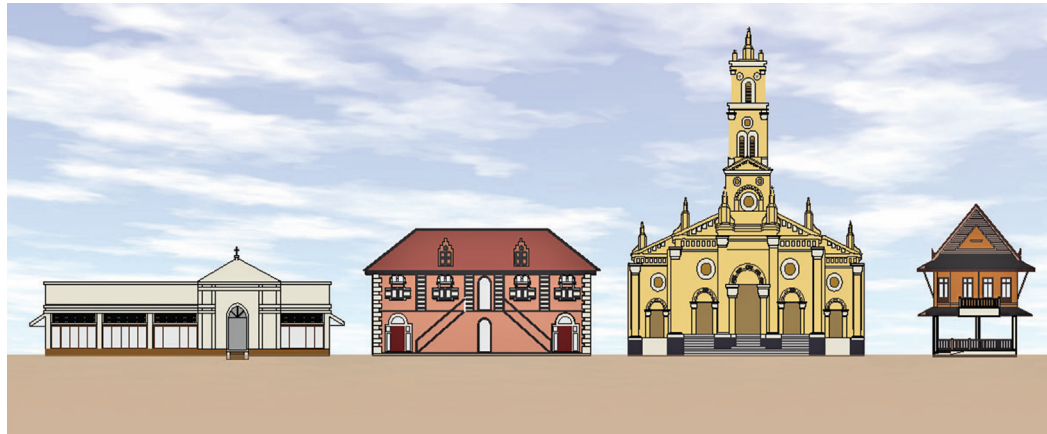
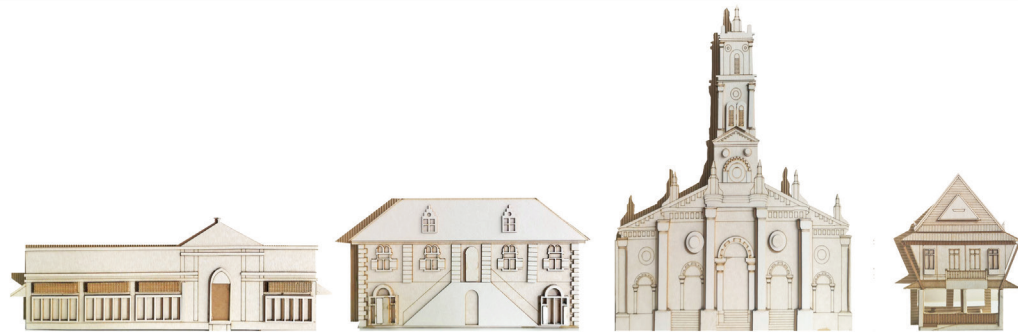
(ที่มา: ดัดแปลงจากผลการศึกษาของกลุ่มนักศึกษาในรายวิชา สด. 379 ปีการศึกษา 2561 ร่วมกับผู้วิจัย)
รูปที่ 19 การวิเคราะห์ เปรียบเทียบผลของข้อมูลกรณีศึกษา เช่น การศึกษาสัดส่วนอาคาร รูปด้านอาคาร ระบบเปลือกอาคาร การทำหุ่นจำลอง
 สามมิติ (Analysis and comparison diagrams of case studies (Portuguese Village, Baan Hollanda, Saint Joseph Catholic Church, and Thai Boat Museum) Ex.: proportion, elevation, building façade, 3D-model)

6.4 ผลลัพธ์ที่เป็น “ข้อมูลเชิงเอกสารทางสถาปัตยกรรม” สามารถนำไปใช้ประโยชน์ในการเป็นข้อมูลพื้นฐาน ข้อมูลเชิงเอกสารทางสถาปัตยกรรม และสื่อสนับสนุนในการท่องเที่ยว ทั้งนี้ ขั้นตอนในระหว่างการศึกษาและจัดทำข้อมูลเชิงเอกสารดังกล่าวถือเป็นการพัฒนากระบวนการเรียนรู้ทางสถาปัตยกรรมผ่านการวิจัย โดยบูรณาการกับศาสตร์แขนงอื่นๆ เช่น การผังเมือง การศึกษาชุมชน การอนุรักษ์ และการเก็บข้อมูลไม่ว่าเป็นการใช้เครื่องมือ (Tools) หรือการใช้ทักษะในการวาดแบบ (Sketch and Drawing) เป็นต้น ส่วนการต่อยอดในการศึกษานั้น นอกจากรายละเอียดของผังอาคาร ลักษณะทางกายภาพ สัดส่วนและองค์ประกอบทางสถาปัตยกรรม การออกแบบรูปด้านและรูปทรงอาคาร ยังสามารถพัฒนาไปสู่การสร้างเป็นหุ่นจำลองสามมิติของกรณีศึกษา (รูปที่ 19)
